**APIBENDRINANTI 10 ATNAUJINTŲ (MODERNIZUOTŲ) DAUGIABUČIŲ
NAMŲ ENERGINIŲ AUDITŲ IR ĮGYVENDINTŲ PRIEMONIŲ ATSKIRŲ
EKSPERTIZIŲ REZULTATŲ ATASKAITA (STUDIJA)**

UŽSAKOVAS: Lietuvos Respublikos aplinkos ministerijos Aplinkos projektų valdymo agentūra Labdarių g. 3, LT-01120 Vilnius Juridinio asmens kodas: 288779560	 
Vykdytojas: UAB „MEPCO“ Konstitucijos pr. 23, LT-08105 Vilnius Juridinio asmens kodas: 301533164	 
Rengėjas: Domas Madeikis

2025 metai

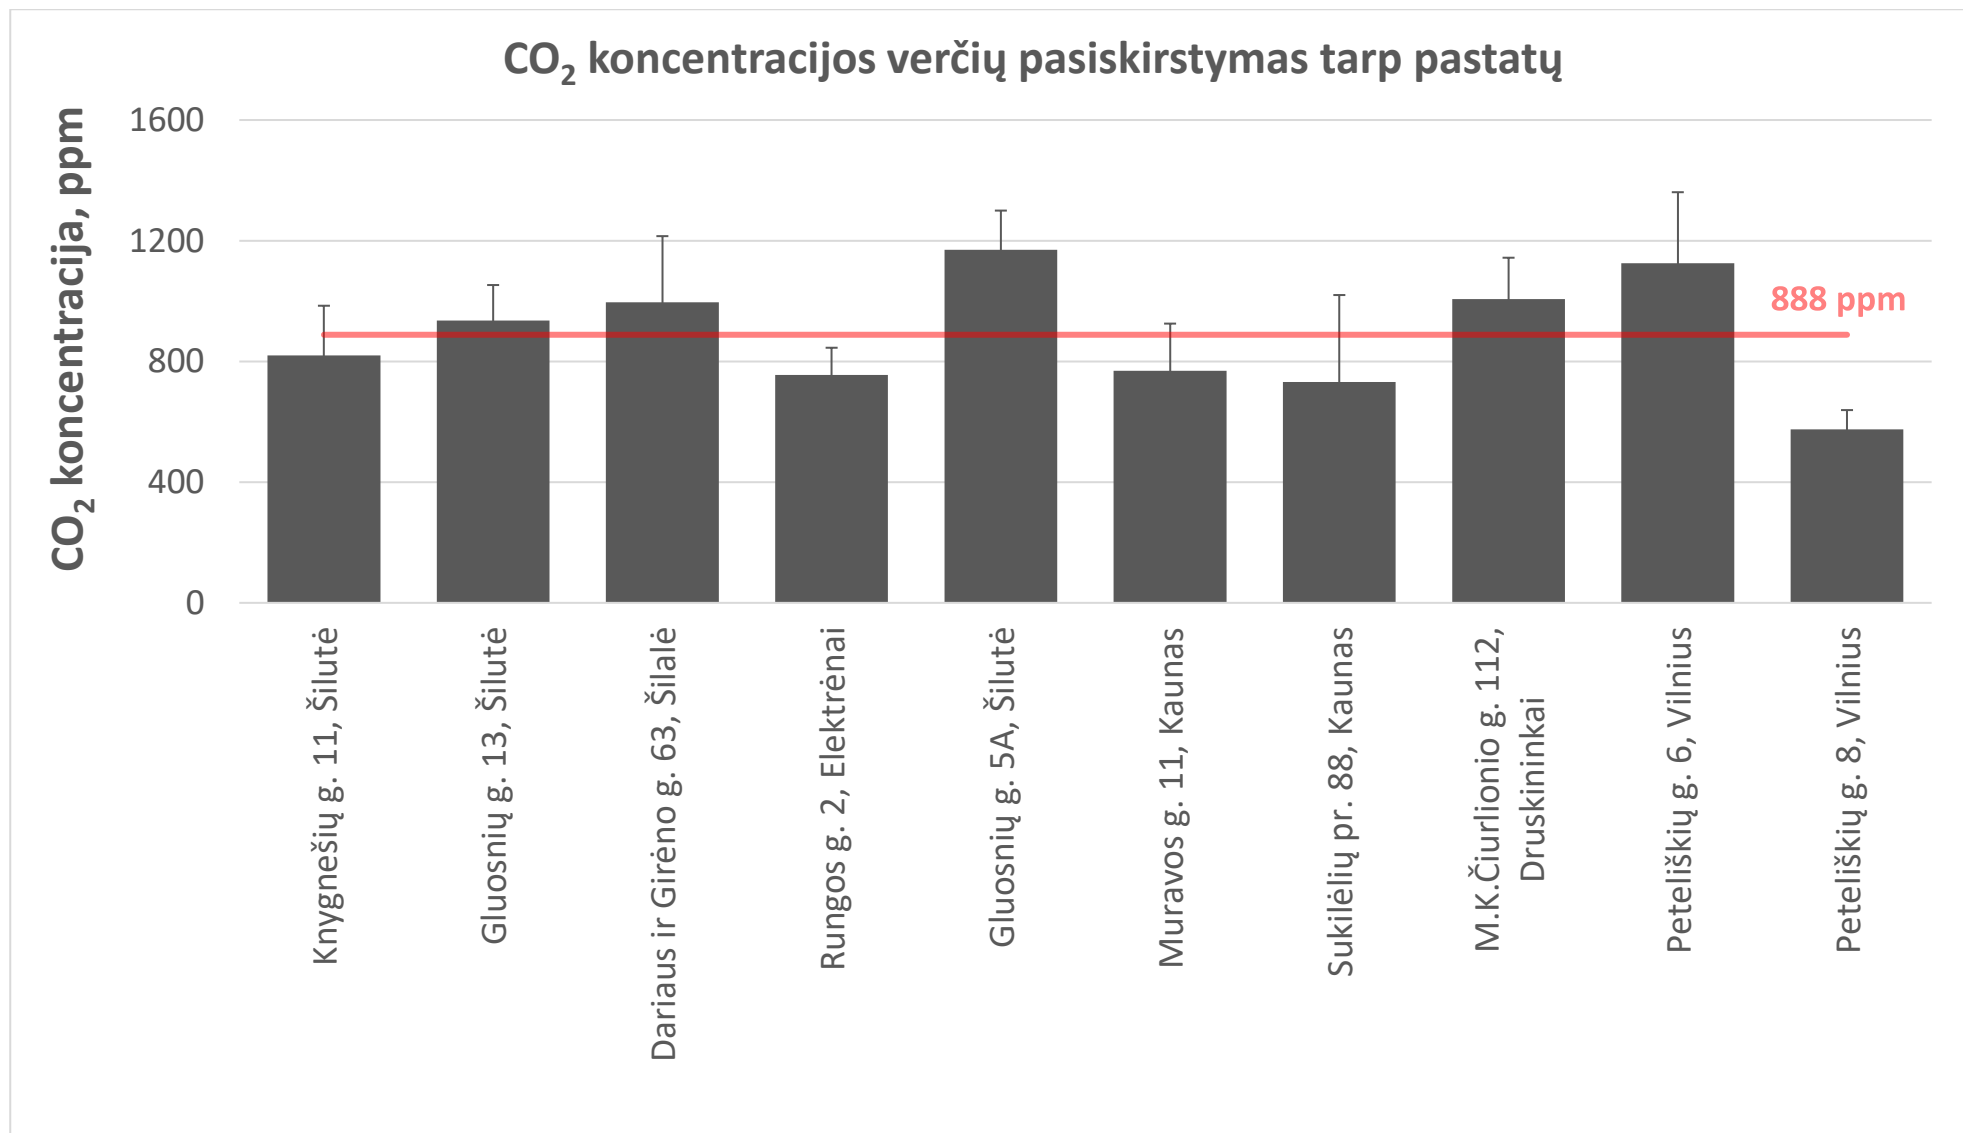
Paveikslas 3. Anglies dioksido koncentracijos vidurkių su standartiniais nuokrypiais pasiskirstymas tarp pastatų. Raudona linija pažymi vidutinę anglies dioksido koncentraciją tarp visų stebėtų pastatų.

3 paveiksle yra atvaizduoti visų pastatų anglies dioksido vidurkių lygiai su standartiniais nuokrypiais. Atsižvelgiant į 5 ir 95 procentilių reikšmes, didžiausi svyravimai nuo vidurkio buvo užfiksuoti Sukilėlių pr. 88, Kaunas ir Peteliškių g. 6, Vilnius pastatuose, kur atitinkamai 5 procentilio vertės buvo 424 ppm (308 ppm mažiau nei vidurkis) ir 737 ppm (388 ppm mažiau nei vidurkis), o 95 procentilio – 1217 ppm (485 ppm daugiau nei vidurkis) ir 1474 ppm (349 ppm daugiau nei vidurkis). Patalpų CO₂ koncentracijos buvo matuojamos miegamuosiuose ir gyvenamuosiuose (svetainėse) kambariuose, todėl galima teigti, kad didžiausią įtaką padidėjusioms CO₂ koncentracijoms turėjo gyventojų skaičius ir prastas patalpų vėdinimas.

Renovuotuose būstuose, kuriuose miego metu nustatytos CO₂ koncentracijos viršija kelių tūkstančių ppm ribą - gyventojams turėtų būti pateiktos specialios rekomendacijos, kaip derėtų elgtis bei kokių priemonių imtis, siekiant sumažinti patalpų CO₂ lygius.

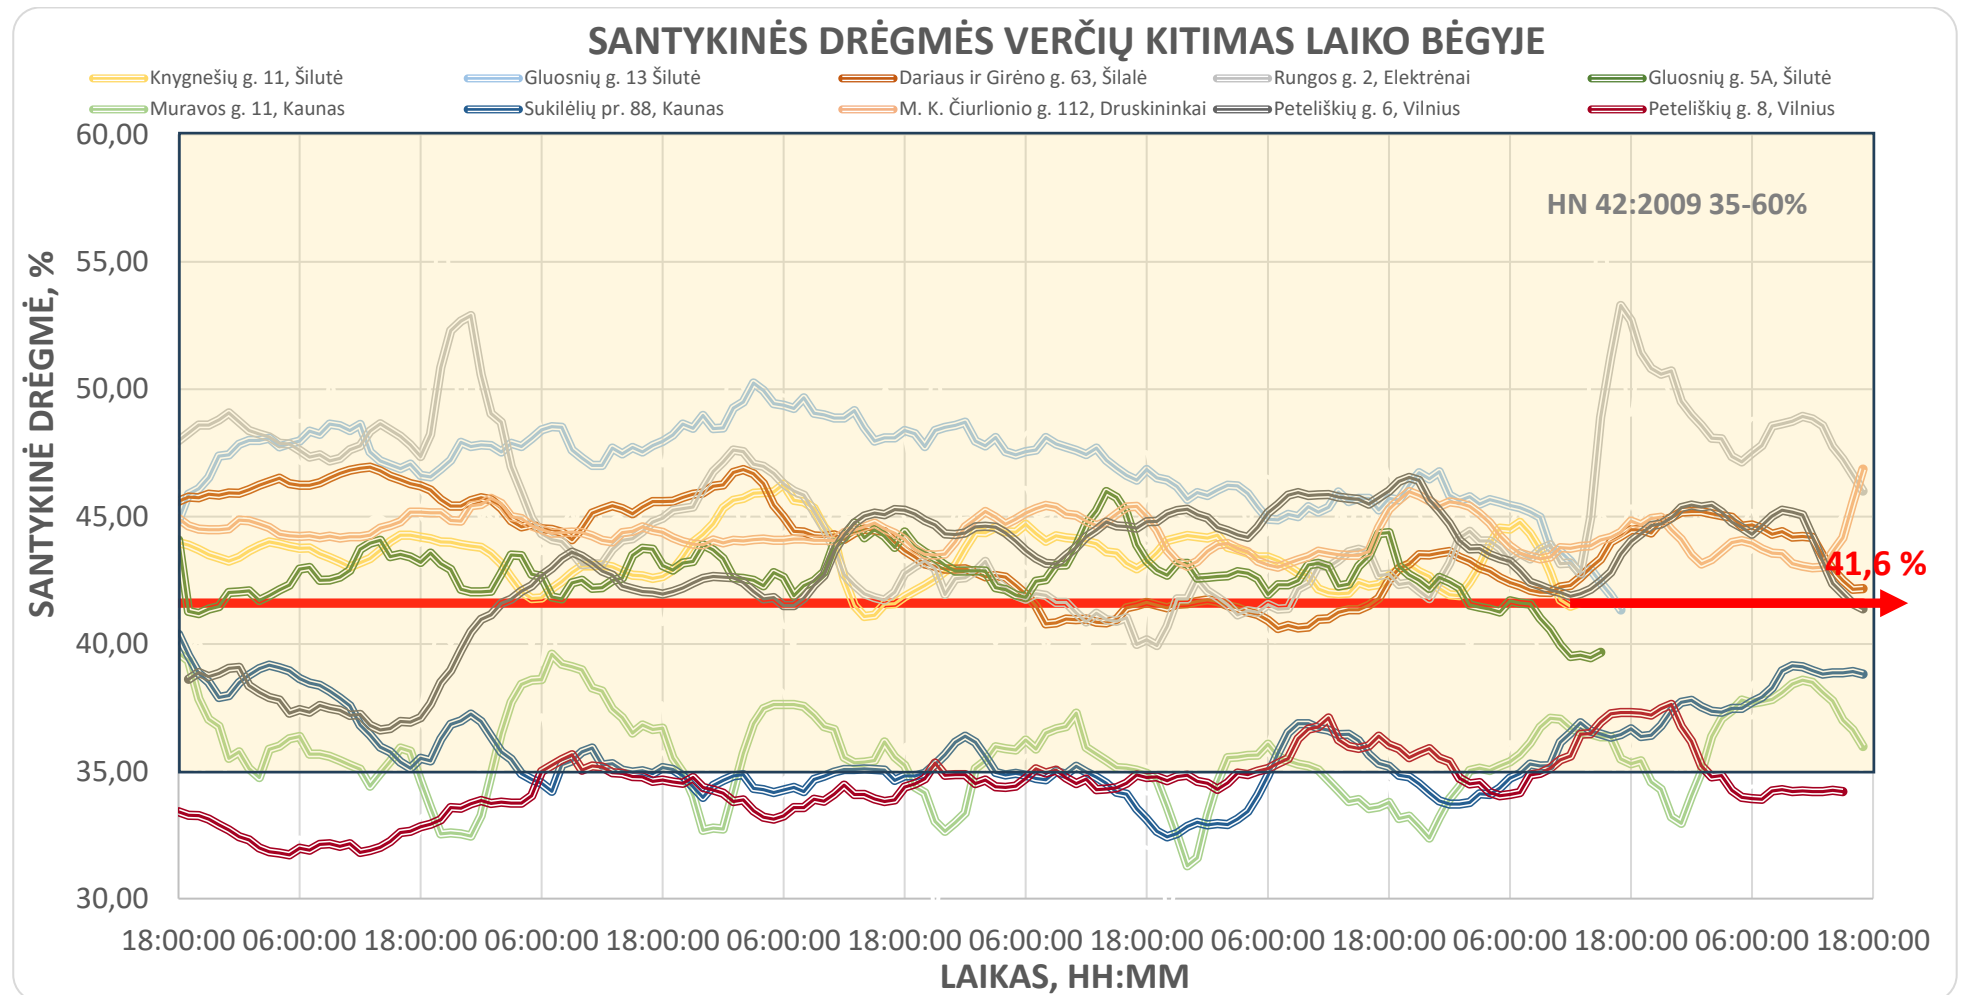
Paveikslas 5. Santykinės drėgmės lygių (vidutinės vertės) kitimas tirtuose pastatuose laiko bėgyje (7 paros).

Gelsva spalva pažymėtos gyvenamųjų patalpų mikroklimato parametro – santykinės drėgmės – ribinės vertės šaltuoju metų laikotarpiu (laikotarpis, kuriuo lauko oro vidutinė paros temperatūra yra žemesnė negu plus 10 °C) pagal HN 42:2009. Atsižvelgiant į tai, jog pagal higienos normą šildymo sezono ribinė santykinės drėgmės vertė turi būti tarp 35-60 %, beveik 85,5 % santykinės drėgmės verčių (pastato vidurkio verčių) pateko į numatytą diapazoną. Matavimų metu užfiksuota, jog 14,5 % santykinės drėgmės verčių (visos vertės žemiau ribos buvo užfiksuotos Peteliškių g. 8, Vilnius, Sukilėlių pr. 88 Kaunas bei Muravos g. 11, Kaunas) buvo žemiau santykinės drėgmės ribinės vertės (<35 %). Viršutinė 60 % riba viršyta nebuvo.

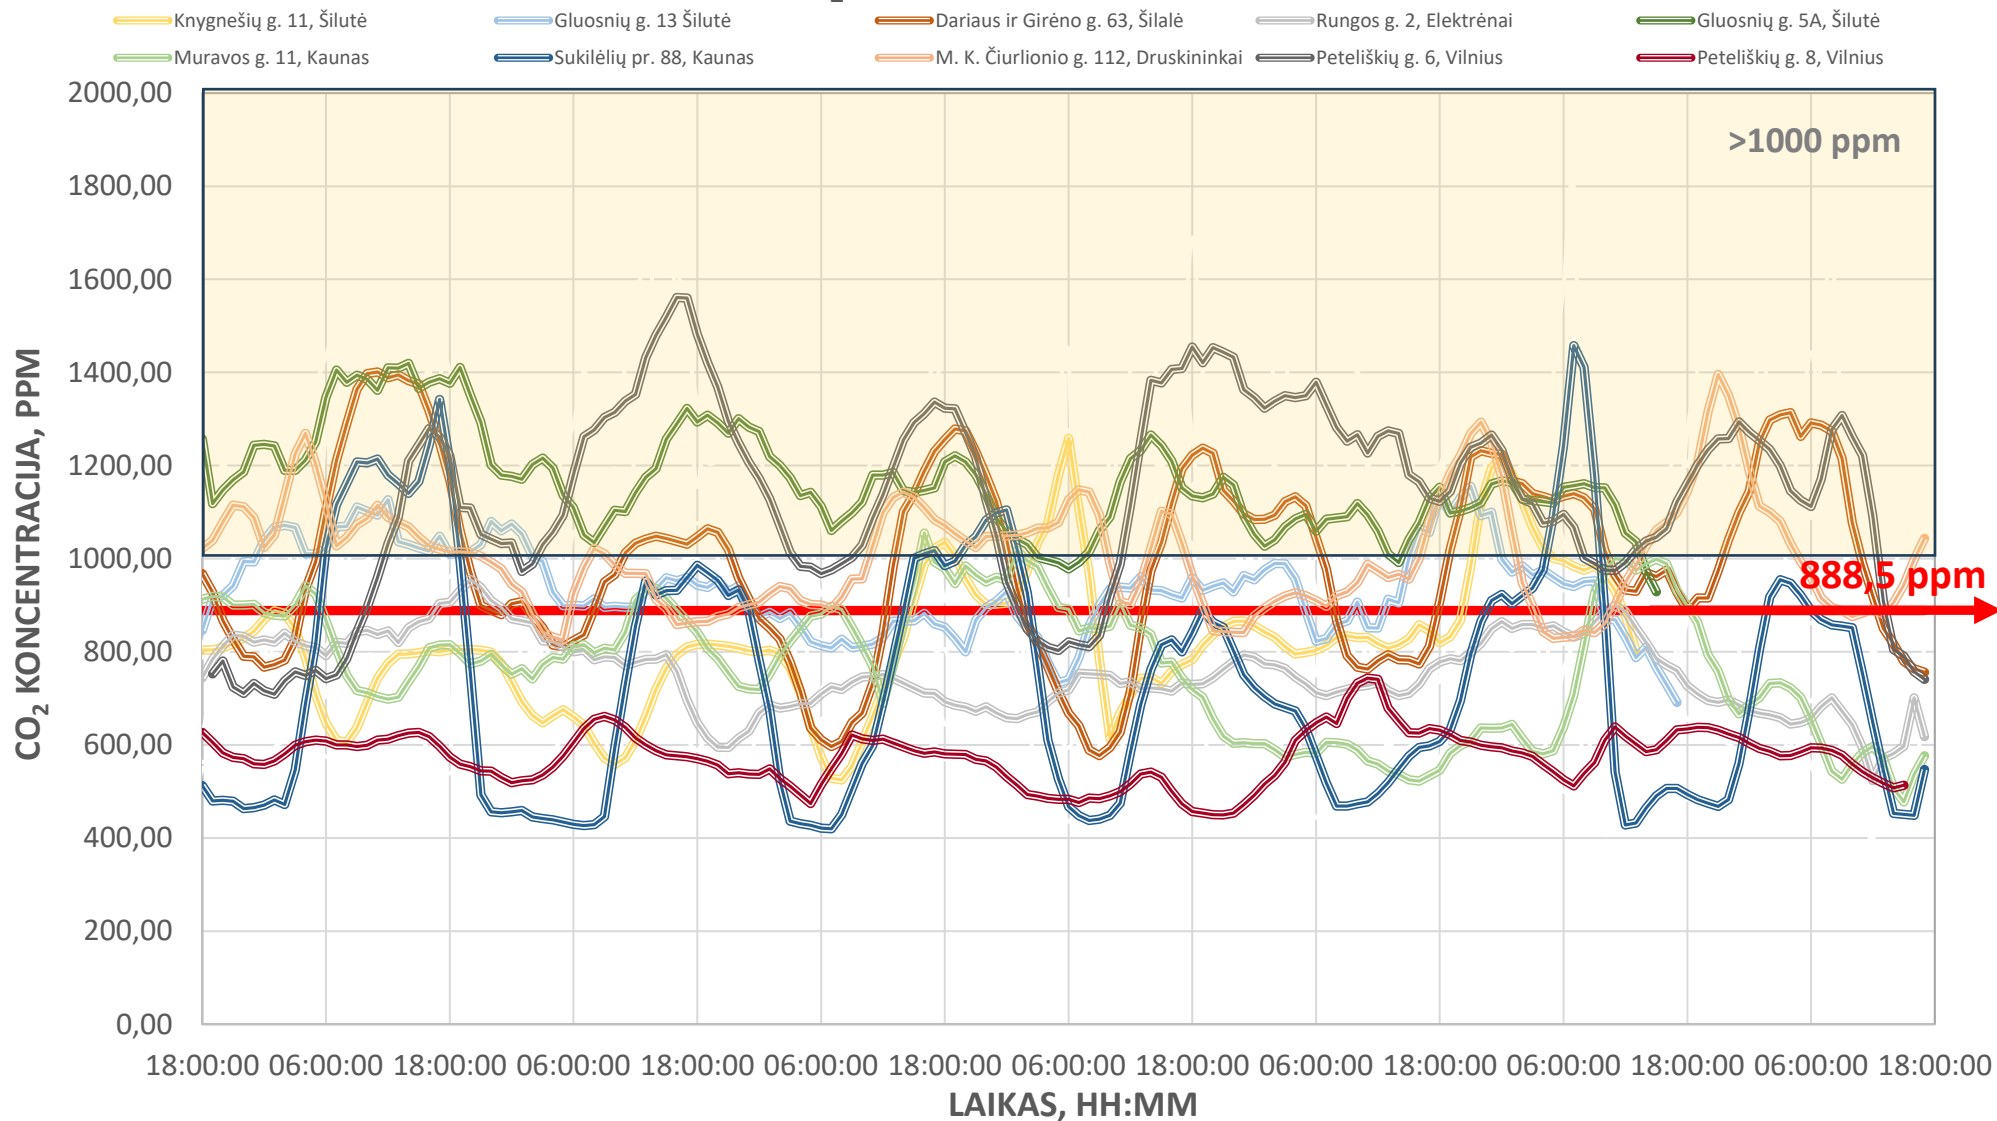
Paveikslas 6. Anglies dioksido koncentracijos (vidutinės vertės) kitimas tirtuose pastatuose laiko bėgyje (7 paros).

Paveiksle 6 gelsva spalva pažymėtos gyvenamųjų patalpų mikroklimato parametro – anglies dioksido koncentracijos (vidutinės koncentracijų vertės butuose) – šiai studijai nustatyta maksimali ribinė vertė – 1000 ppm (juntamas mieguistumas ir prasta oro kokybė). Atsižvelgiant į nustatytą anglies dioksido ribinę vertę, apie 67,9 % koncentracijos verčių (pastato vidurkio verčių) pateko į numatytą diapazoną (390-1000 ppm). Aukščiau nustatytos ribinės vertės (>1000 ppm) buvo užfiksuota ~32,1 % anglies dioksido koncentracijos verčių, kurių didžioji dalis buvo užfiksuotos Gluosnių g. 5A, Šilutė (~93,0 % nustatytų verčių pastate viršijo 1000 ppm ribą) ir Peteliškių g. 6, Vilnius (~70,2% nustatytų verčių pastate viršijo 1000 ppm ribą) pastatuose.

Remiantis gautais CO₂ matavimo duomenimis, galima įvertinti vėdinimo sistemų efektyvumą ir patalpų oro kokybę. Pasaulio sveikatos organizacija rekomenduoja, kad CO₂ koncentracija patalpose neturėtų viršyti 1000 ppm, o optimali oro kokybė užtikrinama, kai koncentracija neviršija 800 ppm.

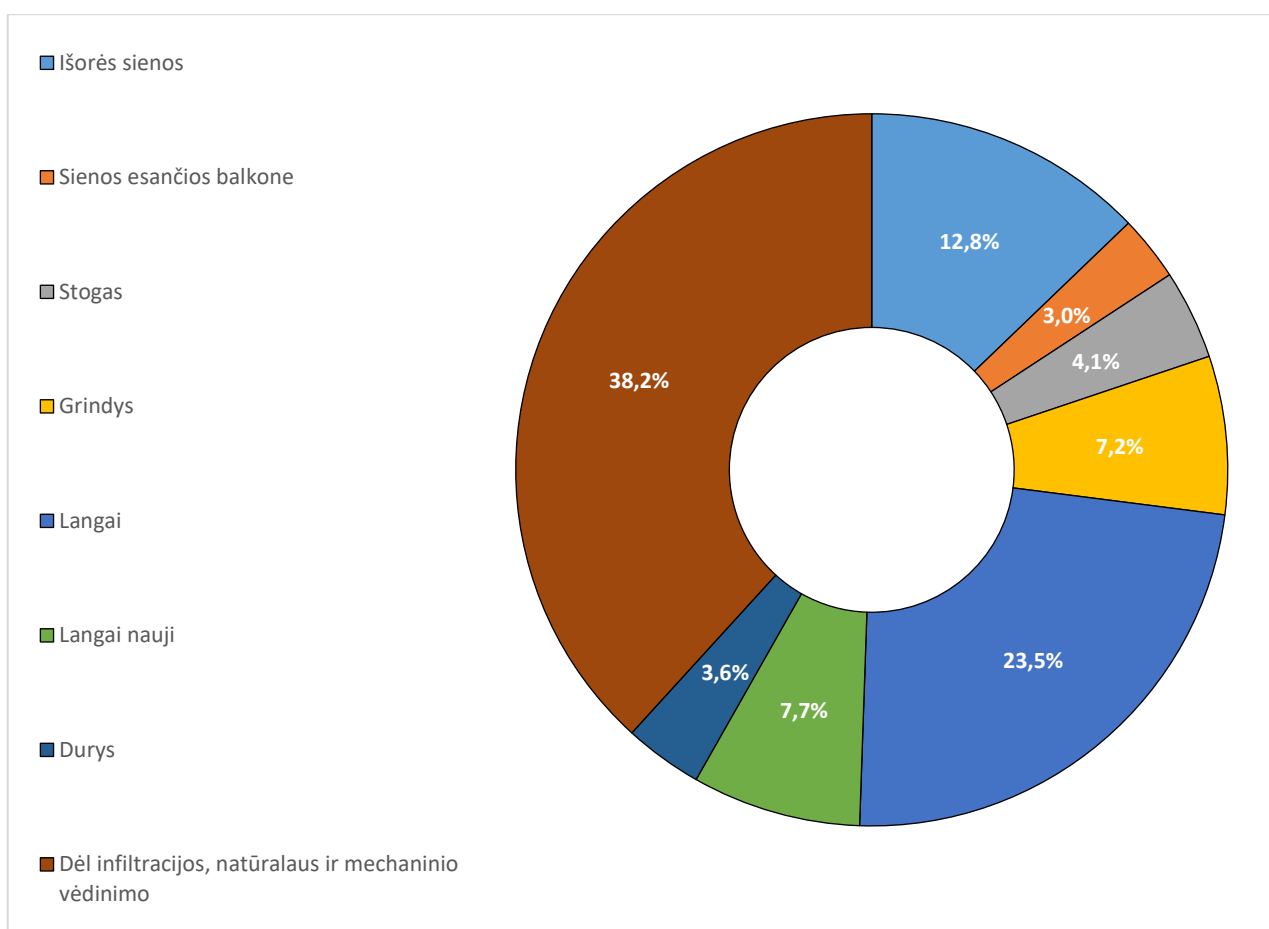
Paveikslas 7. Tyrimuose dalyvavusių daugiabučių pastatų vidutinės šilumos energijos nuostolių vertės (viso pastato).

Atlikus gyvenamosios paskirties pastatų šilumos nuostolių per išorės atitvaras analizę nustatyta (Paveikslas 7), kad daugiausia energijos prarandama per neatnaujintus PVC langus (vidutiniškai 23,5 %), išorės sienas kartu su sienomis esančiomis balkone (vidutiniškai 15,8 %), per pakeistus PVC langus (vidutiniškai 7,7 %), ir per grindis (perdangas virš nešildomo rūšio, grindis ant grunto) (vidutiniškai 7,2 %). Mažiausi nuostoliai pastebėti per lauko duris – vidutiniškai 3,6 % ir stogą (vidutiniškai 4,1 %). Reikia atkreipti dėmesį, jog kai kuriuose pastatuose (Rungos g. 2, Elektrėnai ir Muravos g. 11, Kaunas) didžioji dalis PVC langų buvo pakeisti, dėl šios priežasties vidutinės reikšmės buvo didesnės nei įprasta.

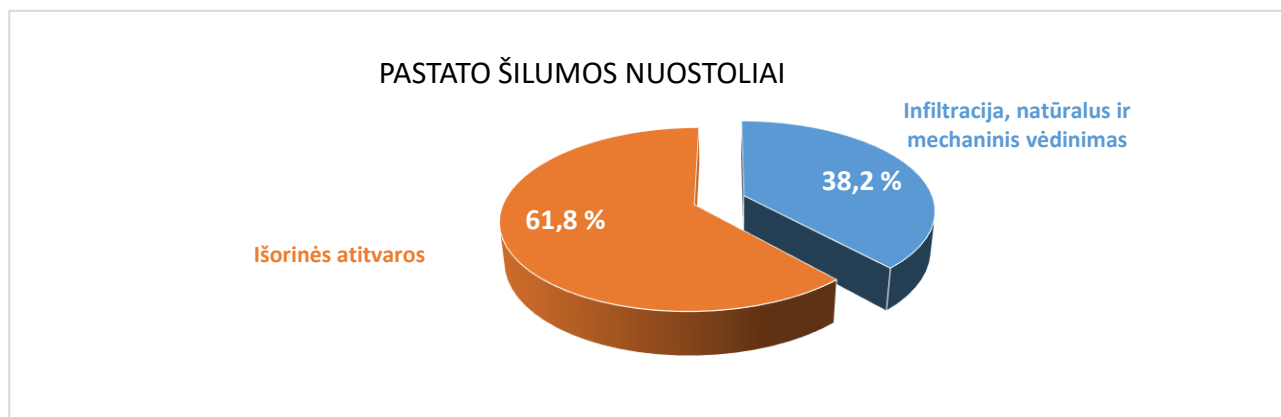
Paveikslas 8. Vėdinimo nuostolių (įskaitant infiltraciją ir natūralią ventiliaciją) palyginimas su viso pastato atitvarų šilumos nuostoliais.

Tuo tarpu šilumos nuostoliai dėl pastato vėdinimo nuostolių (dėl infiltracijos, natūralaus ir mechaninio vėdinimo) lyginant su viso pastato šilumos nuostoliais sudarė vidutiniškai 38,2 % (Paveikslas 8). Neatnaujintuose (nemodernizuotuose) namuose vėdinimo nuostoliai dažniausiai sudaro 15-25 proc. visų pastato šilumos nuostolių, tačiau atnaujinus (modernizavus) pastatą šilumos nuostoliai atitvaruose sumažėja, tokiu būdu santykiniai vėdinimo nuostoliai padidėja, todėl rekomenduotina įsirengti mechaninio vėdinimo įrenginius su šilumogrąža.

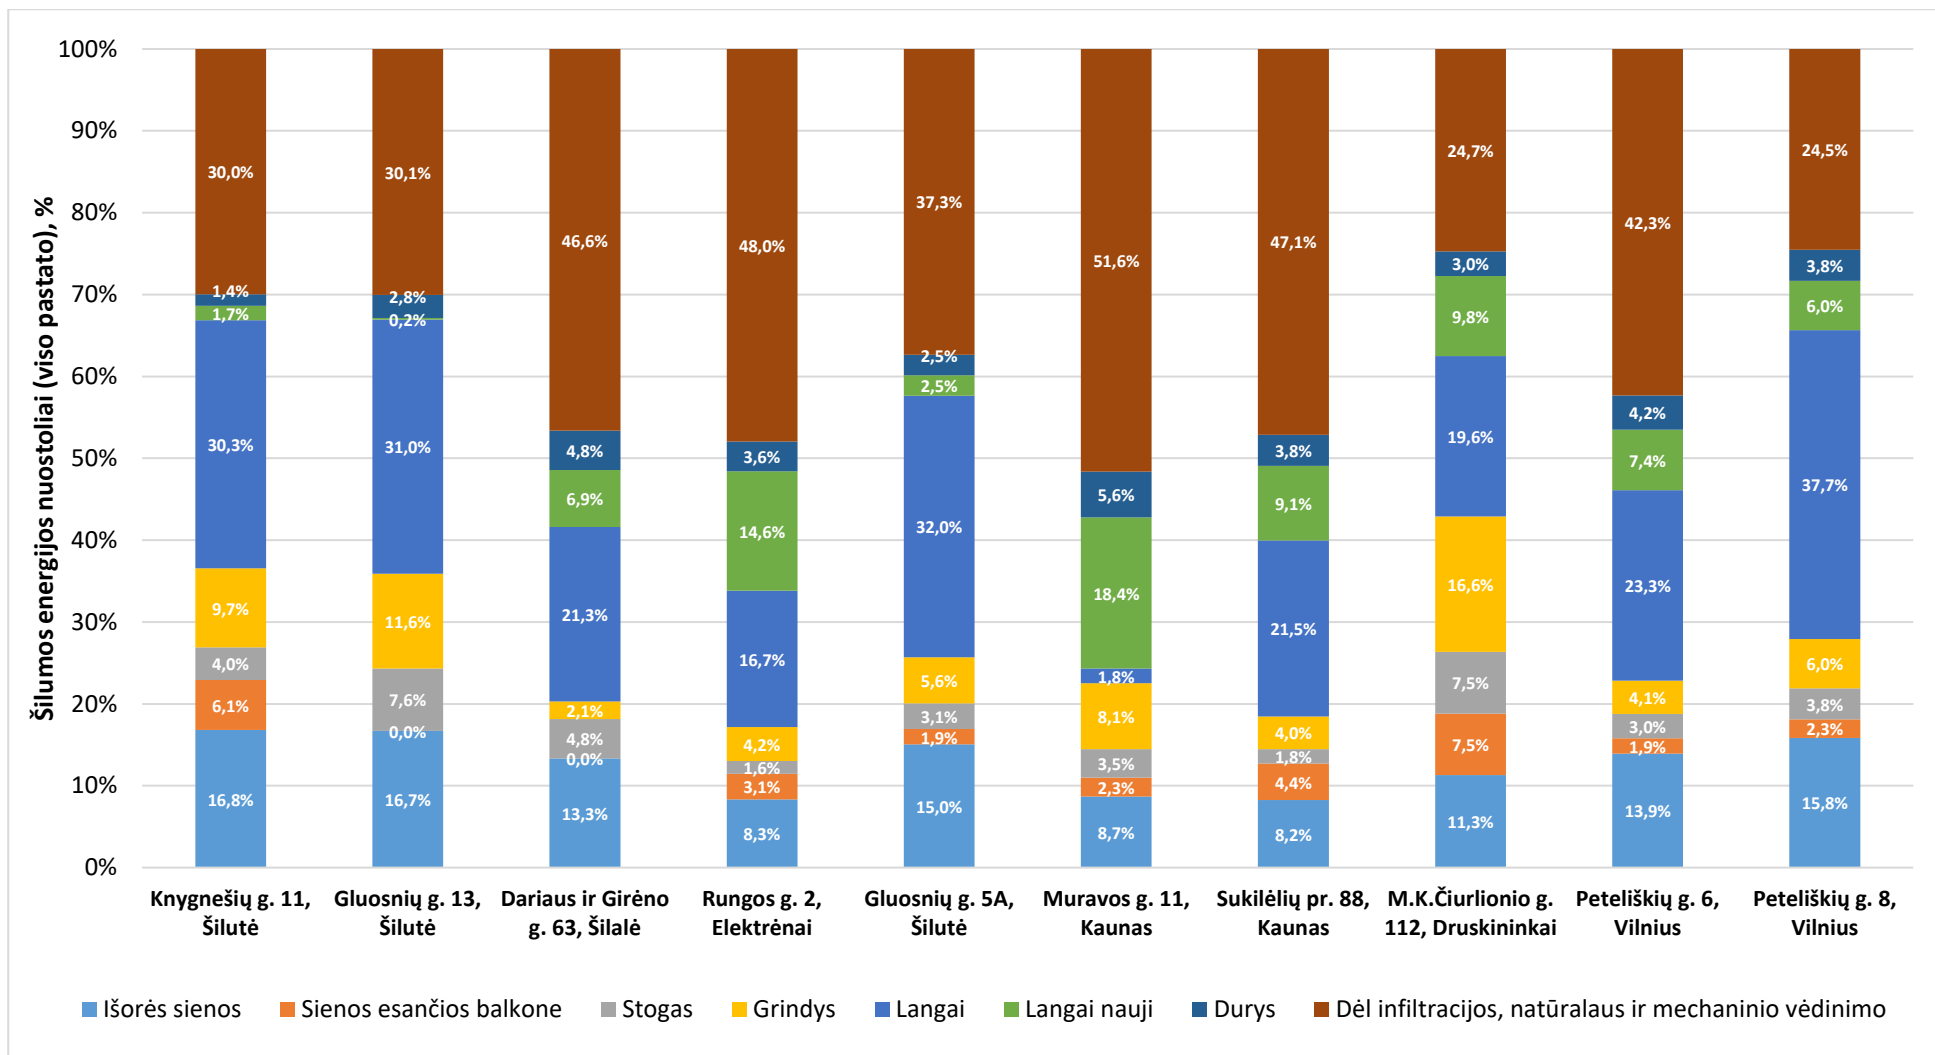
Paveikslas 9. Pastato faktiniai šilumos nuostoliai per išorės atitvaras ir dėl infiltracijos, natūralaus/mechaninio vėdinimo (2 metai po modernizavimo).

Daugiabučių pastatų šilumos energijos nuostoliai dėl infiltracijos, natūralaus/mechaninio vėdinimo taip pat pasiskirstė netolygiai. Didžiausi nuostoliai buvo fiksuoti Muravos g. 11, Kaunas (51,6 %) bei Rungos g. 2, Elektrėnai (48,0 %) pastatuose, o mažiausi šilumos nuostoliai dėl infiltracijos, natūralaus/mechaninio vėdinimo buvo nustatyti Peteliškių g. 8, Vilnius bei M.K. Čiurlionio g. 112, Druskininkai pastatuose (24,5 % ir 24,7 %, atitinkamai).

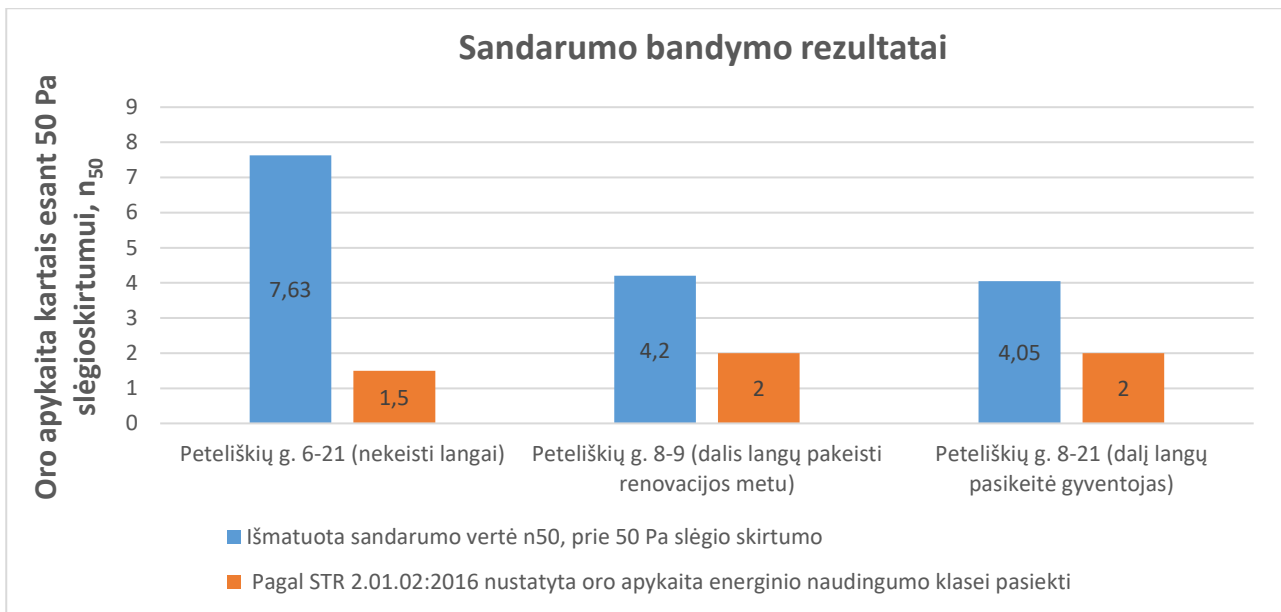
Paveikslas 13. Sandarumo bandymo rezultatai.

Bandymo metu nustatyta, jog nei vienas iš butų neatitiko keliamų sandarumo verčių reikalavimų, tačiau toks bandymas nėra teisingas. Matuojant sandarumą atskiruose butuose, reikiama vertė dažnai negaunama dėl oro pratekėjimo tarp pastato konstrukcijų. Oro srautai juda per plyšius tarp perdangų, sienų ir kitų statybinių elementų, jungiančių butus su bendromis pastato erdvėmis. Net jei konkretus butas yra pakankamai sandarus, oras gali patekti iš kaimyninių patalpų arba bendrų zonų, tokių kaip laiptinės, šachtos ir techniniai kanalai.
