## Pagrindinės prielaidos ir komentarai

## Daugiabučio pastato atitvarų termovizinė analizė

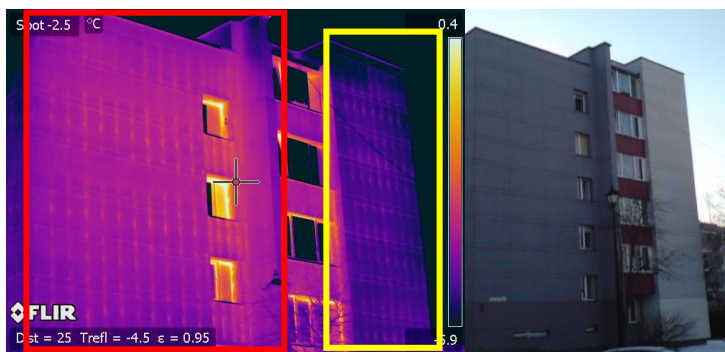
**1 pav.** Šiaurinio fasado termovizinė ir skaitmeninė nuotrauka

1 paveikslo termovizinėje ir skaitmeninėje nuotraukose pateikta šiaurinio fasado nuotrauka. Pastato fasadas yra vėdinamas ir jis padengtas skirtingų spalvų plokštėmis. Matoma, kad termovizinėje nuotraukoje išsiskiria šių plokščių paviršiaus temperatūra (apibrėžta raudonu ir geltonu stačiakampiais), nors fasado konstrukcija ta pati. Šis temperatūrinis skirtumas yra todėl, kad šių plokščių spalvos juodumo laipsnis yra skirtingas, todėl termovizijos duomenys negali būti priimami kaip patikimi.

Iš šios nuotraukos taip pat matyti, kad pastatas konstrukcinių defektų neturi (įtrūkimų ir pan.). Kuo sienos paviršiaus temperatūra yra artimesnė lauko oro temperatūrai (apie  $-4^{\circ}\text{C}$ ) tuo sienos šiluminės savybės geresnės, t. y. prarandama mažiau šilumos. 1 paveiksle matyti, kad šiaurinės sienos paviršiaus temperatūra yra pasiskirsčiusi netolygiai (pastebimi vertikalūs šviesesni plotai). Šis pasiskirstymas atsirado dėl pastato apšiltinimo būdo, kurio metu prie atitvaros buvo tvirtinami metaliniai konstrukciniai elementai, o prie jų tvirtinama fasadinė plokštė. Šie konstrukciniai elementai pablogina atitvaros šilumos savybes, todėl reikalingas storesnis sluoksnis šilumos izoliacijos.

1. Termovizinė analizė rodo, kad pastato išorinės sienos vienalytės, tačiau galima išskirti ilginius šalčio tiltelius per kuriuos prarandama daugiau šilumos. Norint sumažinti šilumos nuostolius į aplinką reikėtų ieškoti šiltinimo sprendimų, kurie eliminuotų metalinių laikiklių daromą įtaką.
2. Pastato vėdinimo fasado apdailinės plokštės yra kelių spalvų, termovizinėje nuotraukoje išsiskiria šių plokščių paviršiaus temperatūra, nors fasado konstrukcija ta pati. Šis temperatūrinis skirtumas yra todėl, kad šių plokščių spalvos juodumo laipsnis yra skirtingas, todėl termovizijos duomenys negali būti priimami kaip patikimi.
3. Pastebima, kad pastate yra pradarytų langų, o jie gali būti praverti dėl dviejų priežasčių:
  1. Gyventojai vėdina patalpas;
  2. Gyventojams patalpose (dėl netinkamo šildymo sistemos reguliavimo) yra per šilta todėl pravėrė langus.

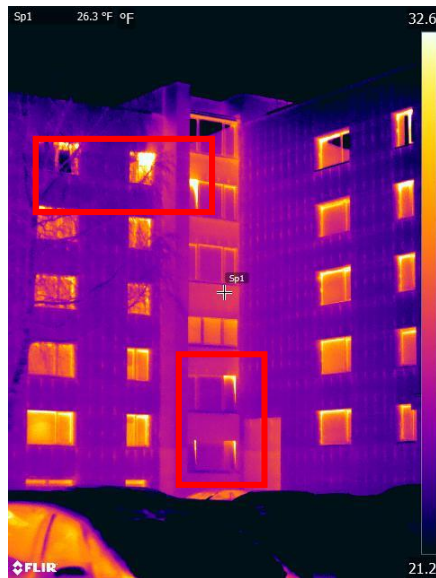
2 pav. Rytų fasado termovizinė nuotrauka

2 paveiksle matoma ta pati situacija kaip ir 1 paveiksle. 2 paveiksle konstrukcinių defektų nepastebima (įtrūkimų ir pan.). Šiame paveiksle taip pat pastebima, kad yra pravertas langas (apvesta raudonu stačiakampiu), per kuriuos prarandama daugiau šilumos negu kai jie būtų uždaryti. Langai gali būti praverti dėl dviejų priežasčių: 1. Gyventojai vėdina patalpas; 2. Gyventojams patalpose yra per šilta todėl pravėrė langus. Rekomenduojama patalpas vėdinti sukuriant intensyvų oro judrumą patalpose, taip galima sutaupyti daugiau energijos.

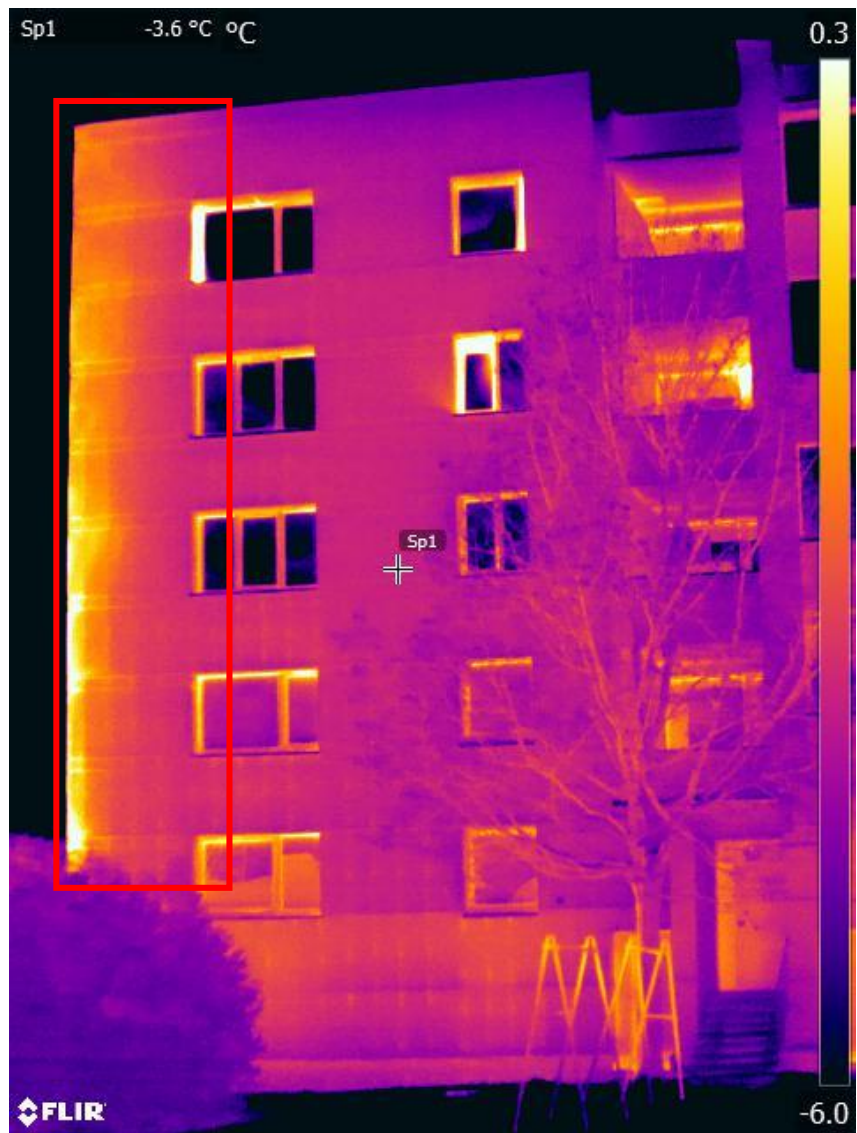
**3 pav.** Rytų fasado termovizinė nuotrauka su saulės spinduliuote

3 paveiksle matoma ta pati situacija kaip 1 ir 2 paveiksle. Šiame paveiksle taip pat pastebima, kad sienos kampas yra šviesesnis nei visos likusios (apibrėžta raudonu stačiakampiu). Šis sienos

paviršiaus temperatūros padidėjimas atsirado dėl tiesioginių saulės spindulių krintančios ant atitvaros kampo. Paviršių, kuriuos apšvietė saulė analizuoti nerekomenduojama, nes temperatūrinis pasiskirstymas iškreiptas.
