Šioje ataskaitoje analizuojama daugiabučio esančio Raudondavrio pl. 188, Kaunas pastato išorinės atitvaros ir karšto vandens vamzdyno šilumos izoliacijos būklė. Termovizinė analizė leidžia identifikuoti pastato išorinių atitvarų defektus ir esant palankioms sąlygoms galima pastebėti šildymo sistemos netolygų veikimą. Termovizinėje nuotraukoje spalvos atitinka paviršiaus temperatūrą: kuo šviesesnė (ataskaitos nuotraukose raudona) spalva apibrėžia aukštesnę temperatūrą, o tamsesnė (mėlyna) – žemesnę. Nuotraukos dešinėje pusėje esanti temperatūrų skalė apibrėžia minėtų spalvų intensyvumą. Lauke darytose termovizinėse nuotraukose matomos ryškesnės, aukštesnę paviršiaus temperatūrą identifikuojančios zonos rodo didesnius šilumos nuostolius. Siekiant, kad būtų įmanoma palyginti spalviniu požiūriu visų atitvarų paviršiaus temperatūras, termovizinėse nuotraukose spalvos nurodo temperatūrinį intervalą nuo  $-3.5\text{ }^{\circ}\text{C}$  iki  $4\text{ }^{\circ}\text{C}$ . Tačiau reikia atkreipti dėmesį, kad ne visos atitvaros turi vienodas šilumines charakteristikas. Pavyzdžiui: išorinės sienos charakteristikos skiriasi nuo lango, todėl nuotraukose matomas skirtingas spalvų intensyvumas. Sv

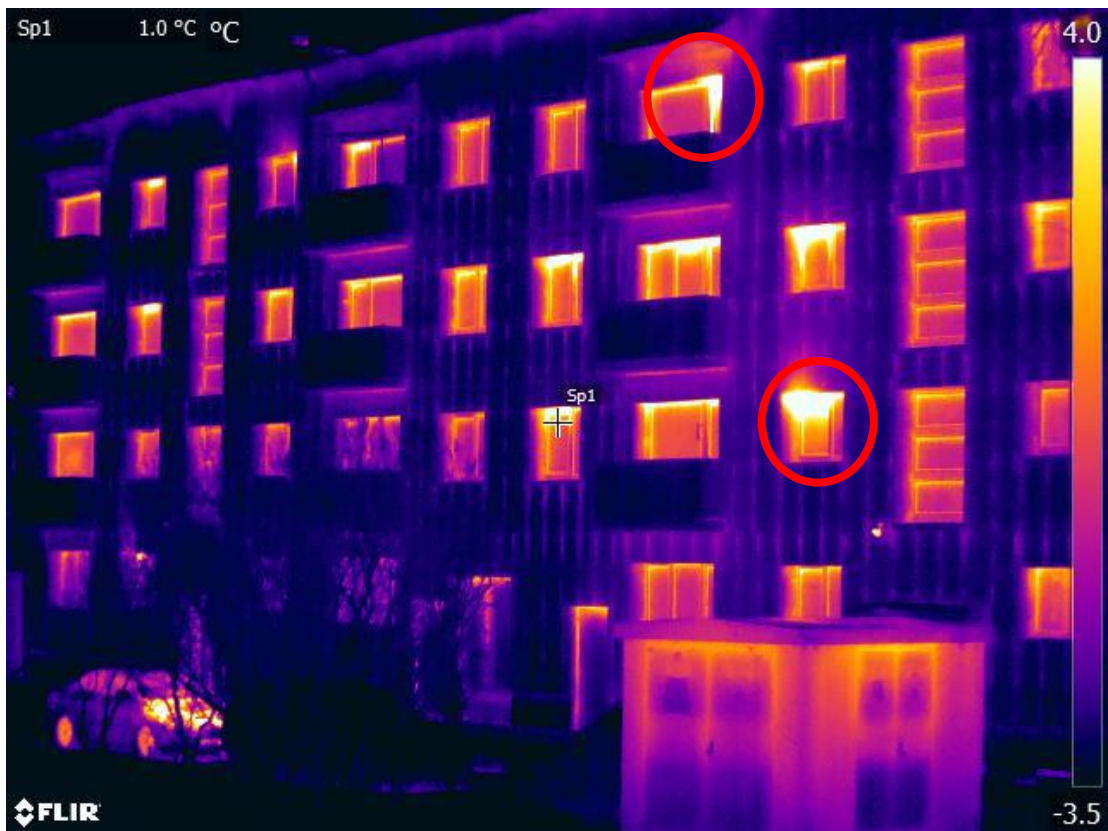
**1 pav.** Pietryčių fasado termovizinė nuotrauka

1 paveikslo termovizinėje nuotraukoje galime matyti, kad pastatas konstrukcinių defektų neturi (įtrūkimų ir pan.). Kuo sienos paviršiaus temperatūra yra artimesnė lauko oro temperatūrai ( $-1$   $-2$   $^{\circ}\text{C}$ ) tuo sienos šiluminės savybės geresnės, t. y. prarandama mažiau šilumos. 1 paveiksle matyti, kad sienų paviršiaus temperatūra yra pasiskirsčiusi netolygiai (pastebimi vertikalūs šviesesni plotai). Šis pasiskirstymas atsirado dėl pastato apšiltinimo būdo, kurio metu prie atitvaros buvo tvirtinami metaliniai konstrukciniai elementai, o prie jų tvirtinama fasadinė plokštė. Šie konstrukciniai elementai pablogina atitvaros šilumos savybes, todėl reikalingas storesnis sluoksnis šilumos izoliacijos. Šiame paveiksle taip pat pastebima, kad yra praverti langai (apvesti raudonais ovalais), per kuriuos prarandama daugiau šilumos negu kai jie būtų uždaryti.

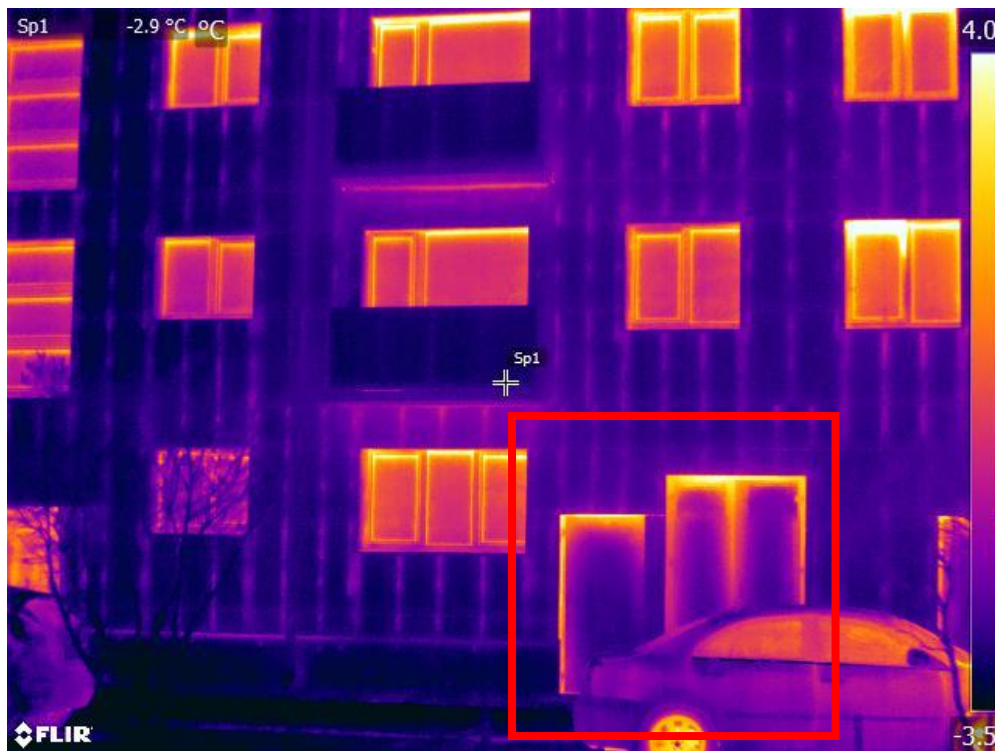
**2 pav.** Pietryčių fasado termovizinė su įėjimo durimis nuotrauka

2 paveiksle matoma ta pati situacija kaip ir 1 paveiksle. 2 paveiksle konstrukcinių defektų nepastebima (įtrūkimų ir pan.). Šioje nuotraukoje matomos pastato lauko durys (apibrėžta raudonu kvadratu) ir galima pastebėti, kad durų šiluminės savybės prastesnės nei sienų. Durys yra metalinės, todėl jų šiluminės charakteristikos yra blogesnės.

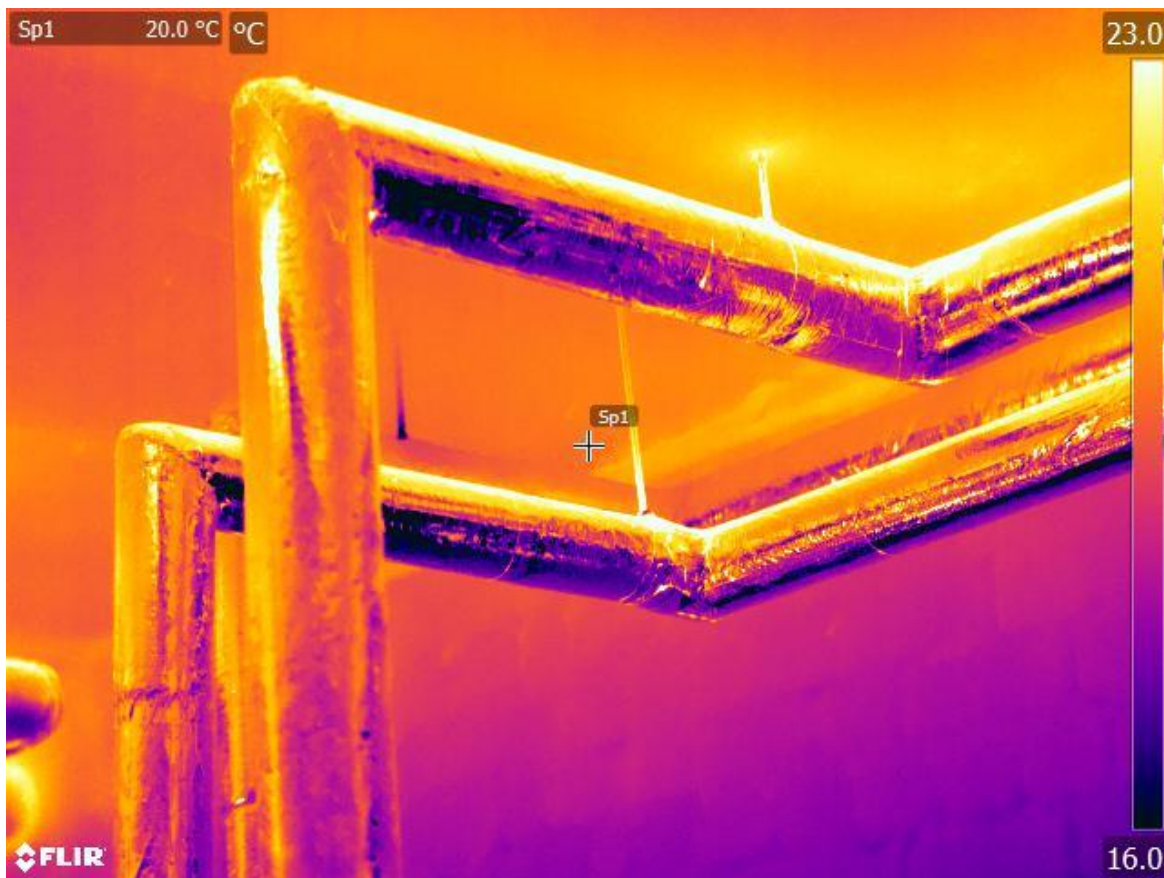
**3 pav.** Karšto vandens vamzdynų esančių termovizinė nuotrauka

3 paveikslo termovizinėje nuotraukoje galime matyti, kad vamzdynų šilumos izoliacijos paviršiaus temperatūra siekia +23 °C bei būna žemesnė nei 16 °C. Šis temperatūrų netolygumas pastebimas todėl, kad vamzdynai izoliuoti akmens vatos kevalais su aliuminio folija, o aliuminio folija kaip ir stiklas nėra tinkama medžiaga vertinant temperatūrą termovizoriumi. Galima teigti, kad šilumos izoliacija yra nauja ir vamzdynai izoliuoti gerai.

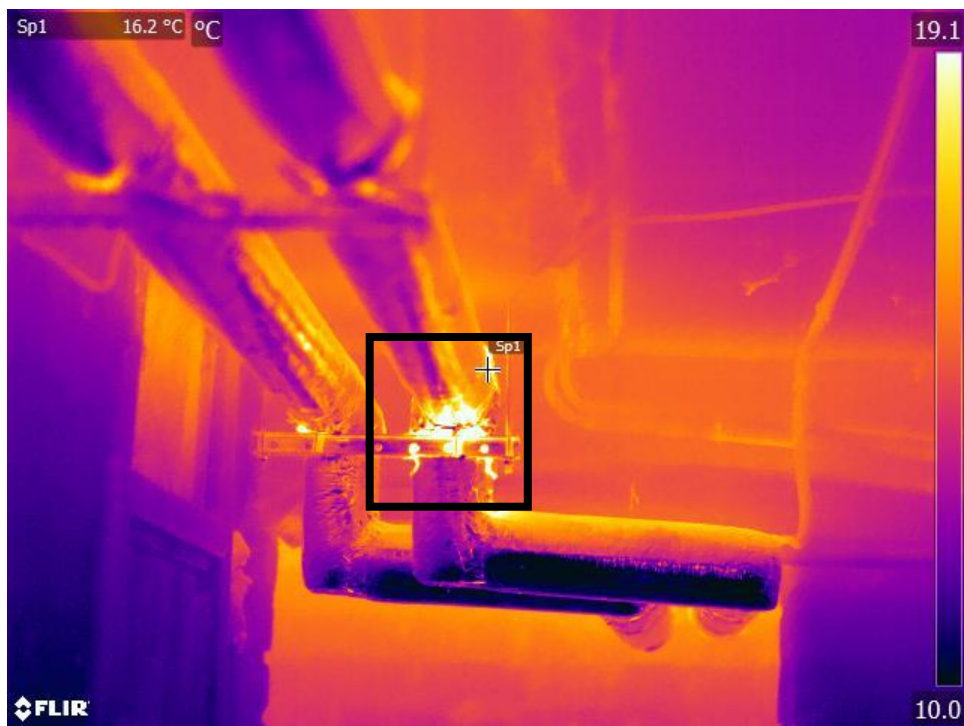
**4 pav.** Karšto vandens vamzdynų ir juos laikančios konstrukcijos termovizinė nuotrauka

4 paveiksle pateikta karšto vandens vamzdynų ir juos laikančios konstrukcijos termovizinė nuotrauka. Galima pastebėti vamzdžio paviršiaus temperatūra ties laikikliu yra aukštesnė nei kitur (apibrėžta juodu kvadratu). Šis temperatūrų šuolis atsirado todėl, kad metalinis laikiklis pritvirtintas prie pačio vamzdžio ir juo į paviršių daugiau patenka šilumos nei per izoliuotą vietą. Ši tvirtinimo būdas yra įprastas ir šioje vietoje norint sumažinti šilumos nuostolius reikia ir laikiklį izoliuoti, o tai nepraktiška.
