## **Pagrindinės prielaidos ir komentarai**

## **Daugiabučio pastato atitvarų termovizinė analizė**

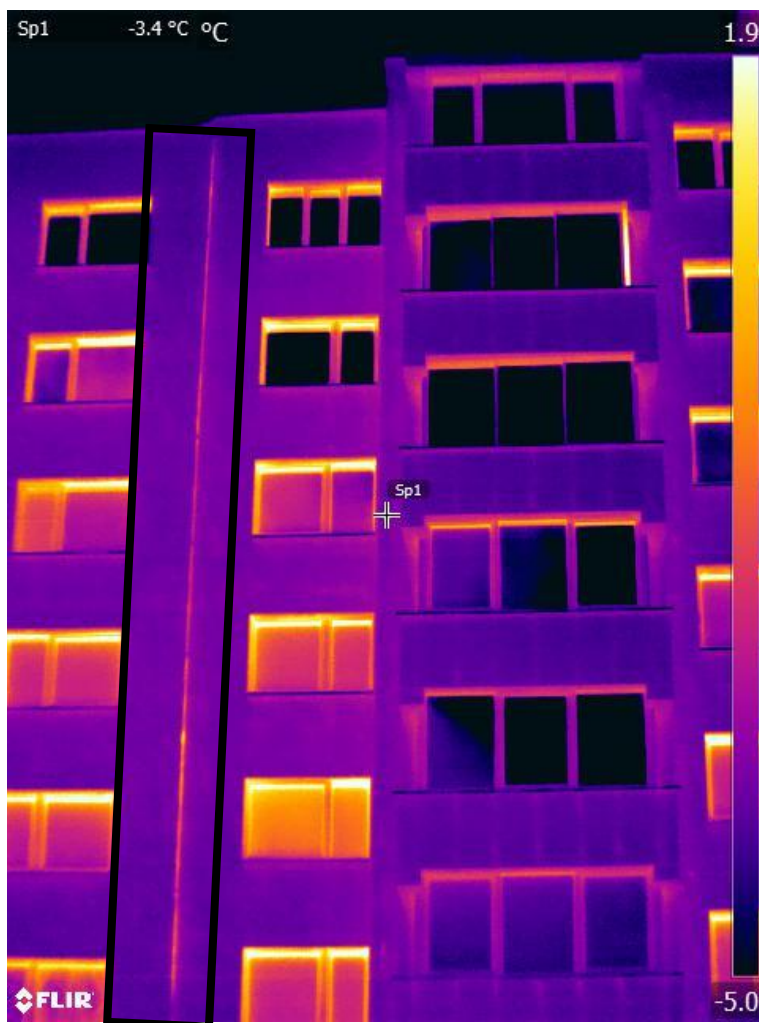
**1 pav.** Šiaurės vakarų fasado termovizinė nuotrauka

1 paveikslo termovizinėje nuotraukoje galime matyti Savanorių pr. 403 ir 405 pastatų dalis. Šiuos pastatus galima nuotraukoje atskirti iš pastatų sandūroje esančio ilginio šilumos tiltelio (apibrėžtas juodu stačiakampiu). Kairėje pusėje už šio stačiakampio yra 405 pastatas, o dešinėje 403. Iš šios nuotraukos matyti, kad pastatas konstrukcinių defektų neturi (įtrūkimų ir pan.). Kuo sienos paviršiaus temperatūra yra artimesnė lauko oro temperatūrai ( $-1$   $-2$  °C) tuo sienos šiluminės savybės geresnės, t. y. prarandama mažiau šilumos.

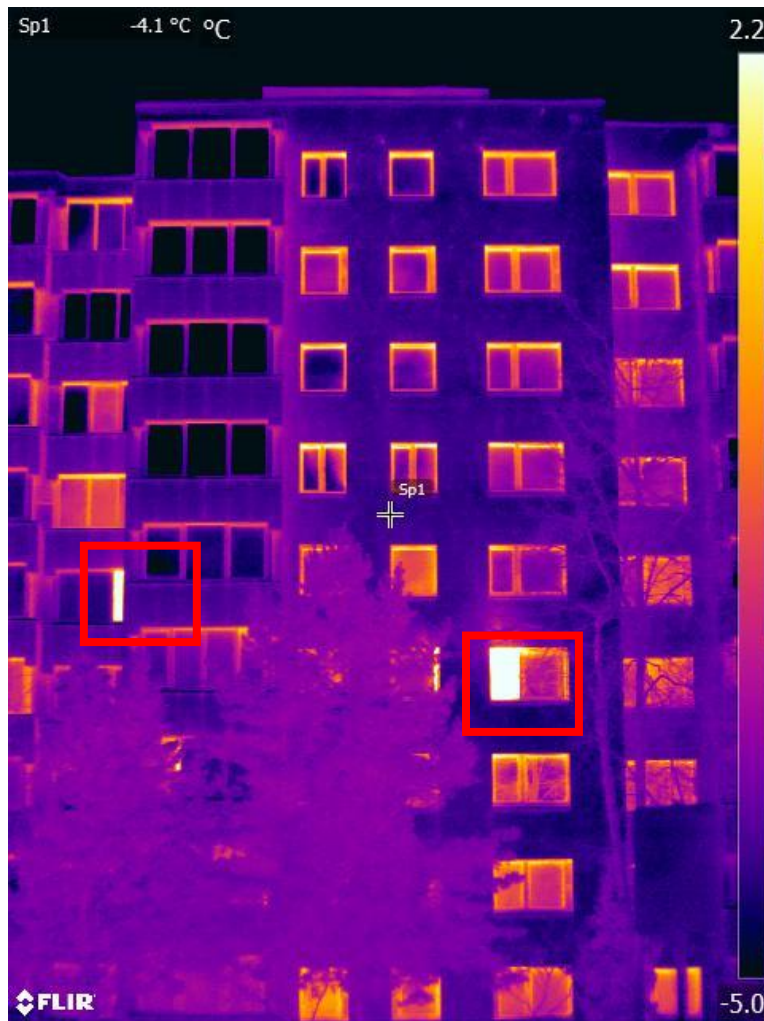
**2 pav.** Pietryčių fasado termovizinė su įėjimo durimis nuotrauka

2 paveiksle matoma ta pati situacija kaip ir 1 paveiksle. 2 paveiksle konstrukcinių defektų nepastebima (įtrūkimų ir pan.). Šiame paveiksle taip pat pastebima, kad yra praverti langai (apvesta raudonu stačiakampiu), per kuriuos prarandama daugiau šilumos negu kai jie būtų uždaryti.

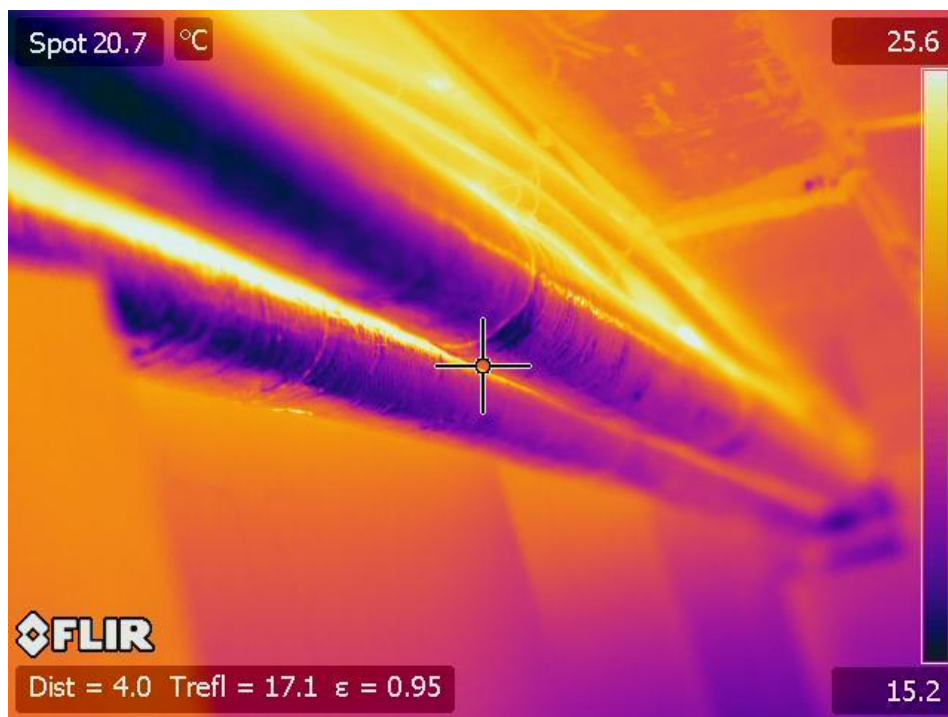
**3 pav.** Karšto vandens vamzdynų esančių rūsyje termovizinė nuotrauka

3 paveikslo termovizinėje nuotraukoje galime matyti, kad vamzdynų šilumos izoliacijos paviršiaus temperatūra siekia +23,6 °C bei būna žemesnė nei 15,2 °C. Šis temperatūrų netolygumas pastebimas todėl, kad vamzdynai izoliuoti akmens vatos kevalais su aliuminio folija, o aliuminio folija kaip ir stiklas nėra tinkama medžiaga vertinant temperatūrą termovizoriumi. Galima teigti, kad šilumos izoliacija yra nauja ir vamzdynai izoliuoti gerai.

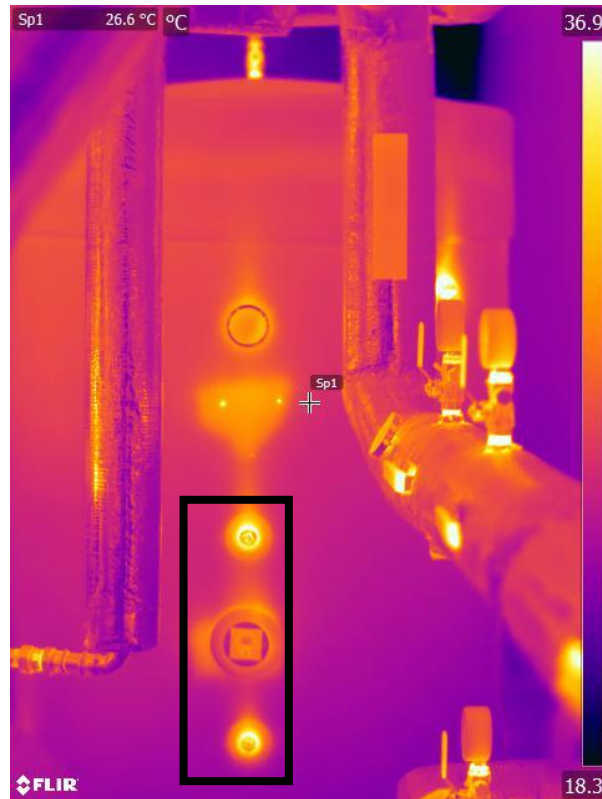
**4 pav.** Karšto vandens akumuliacinės talpos termovizinė nuotrauka

Savanorių pr. 403 pastate yra modernizuoti ne tik karšto vandens vamzdynai, bet ir karšto vandens gamyba, t. y. karšto vandens gamybai naudojami oriniai šilumos siurbiai, kurie šilumą gauną ne iš aplinkos, o iš patalpų ištraukiamo oro. Pagamintas karštas vanduo nukreipiamas į akumuliacines talpas, kuriose yra kaupiama šiluma, o esant karšto vandens poreikiui vanduo imamas iš šių talpų (žr. 4 paveikslą). 4 paveiksle pateikiama termovizinė nuotrauka, kurioje matomi ir karšto vandens vamzdynai ir akumuliacinė talpa. Šioje nuotraukoje matoma, kad tiek vamzdynai tiek akumuliacinė talpa izoliuota, o didžiausi nuostoliai prarandami ne per šilumos izoliaciją, o per talpos jungtis (kaitinimo elementui, ar kitiems atvamzdžiams), kurios nėra izoliuotos.
