Šioje ataskaitoje analizuojama daugiabučio esančio Basanavičiaus g. 94, Kėdainiuose pastato išorinių atitvarų būklė. Termovizinė analizė leidžia identifikuoti pastato išorinių atitvarų defektus ir esant palankioms sąlygoms galima pastebėti šildymo sistemos netolygų veikimą. Termovizinėje nuotraukoje spalvos atitinka paviršiaus temperatūrą: kuo šviesesnė (ataskaitos nuotraukose raudona) spalva apibrėžia aukštesnę temperatūrą, o tamsesnė (mėlyna) – žemesnę. Nuotraukos dešinėje pusėje esanti temperatūrų skalė apibrėžia minėtų spalvų intensyvumą. Lauke darytose termovizinėse nuotraukose matomos ryškesnės, aukštesnės paviršiaus temperatūrą identifikuojančios zonos rodo didesnius šilumos nuostolius. Termovizinė analizė nėra patikima, kai ji vertinama saulėtą dieną, taip pat kai tos pačios atitvaros spalva skiriasi, dėl skirtingo juodumo laipsnio termovizorius gali „rodyti“ skirtingas paviršiaus temperatūras. Siekiant, kad būtų įmanoma palyginti spalviniu požiūriu visų atitvarų paviršiaus temperatūras, termovizinėse nuotraukose spalvos nurodo vienodą temperatūrinį intervalą nuo -5,5 °C iki 2,4 °C. Ne visos atitvaros turi vienodas šilumines charakteristikas. Pavyzdžiui: išorinės sienos cha

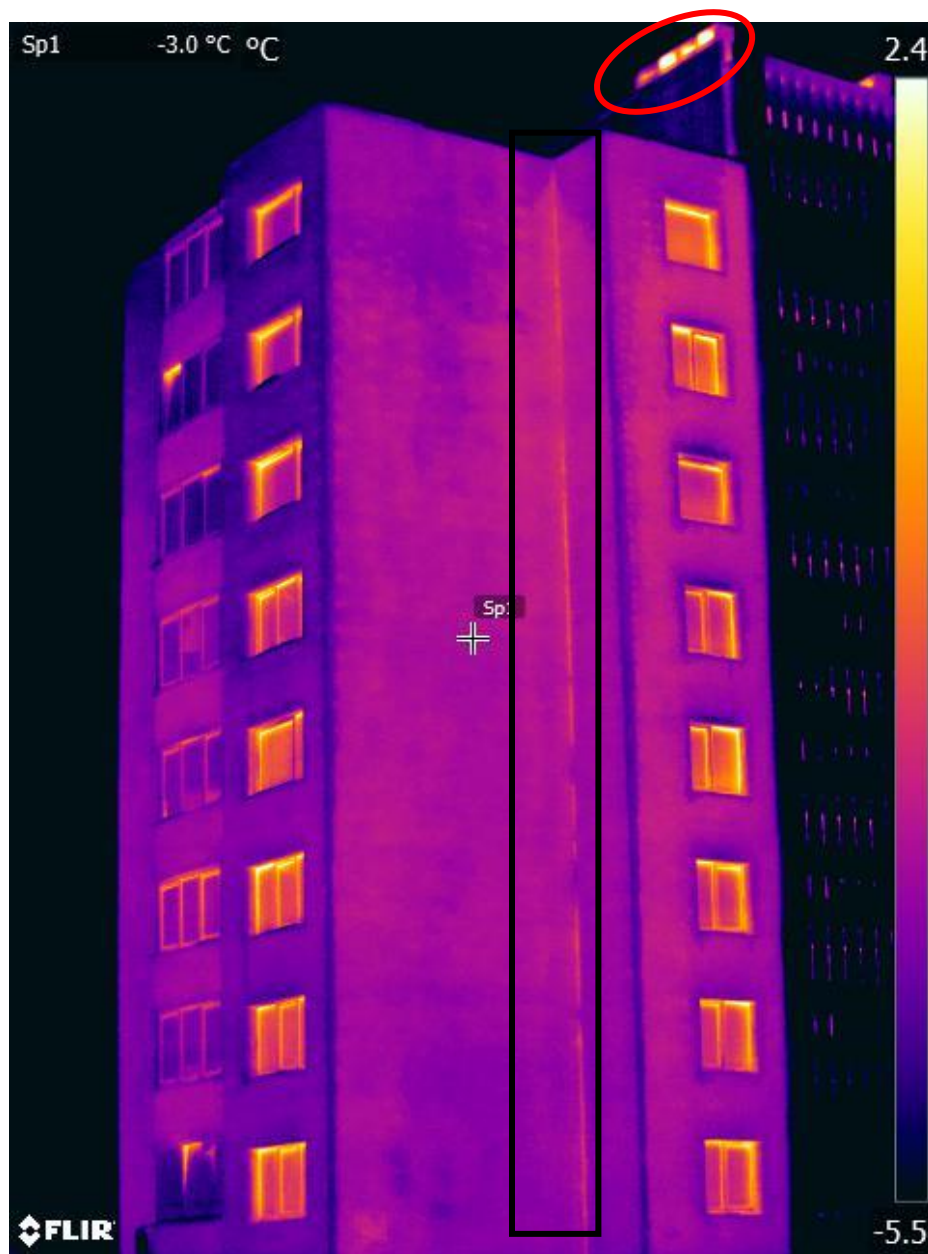
**1 pav.** Vakarų ir šiaurės fasadų termovizinė nuotrauka

1 paveikslo termovizinėje nuotraukoje pateikta Basanavičiaus g. 94, Kėdainiuose esančio pastato vakarinė ir šiaurinė siena. Nuotraukoje galime matyti, kad pastatas konstrukcinių defektų (įtrūkimų ir pan.) neturi. Kuo sienos paviršiaus temperatūra yra artimesnė lauko oro temperatūrai ( $-2\text{ }^{\circ}\text{C}$ ) tuo sienos šiluminės savybės geresnės, t. y. prarandama mažiau šilumos. Šioje nuotraukoje galima pastebėti ilginį šilumos tiltelį vidiniame sienos kampe (apibrėžta juodu stačiakampiu). Praktiškai visi pastatai turi ilginius šilumos tiltelius pastato sienų sandūrose (ir kampuose), o šiam tilteliui papildomo dėmesio skirti nereikia.

1 Paveikslo nuotraukoje taip pat matoma, kad dideli šilumos kiekiai prarandami per natūralaus vėdinimo kanalus (1 pav. apibrėžta raudonu ovalu). Norint sumažinti prarandamą šilumos kiekį su natūraliu vėdinimu reikia įrengti mechaninę vėdinimo sistemą su šilumogrąžos įrenginiu.

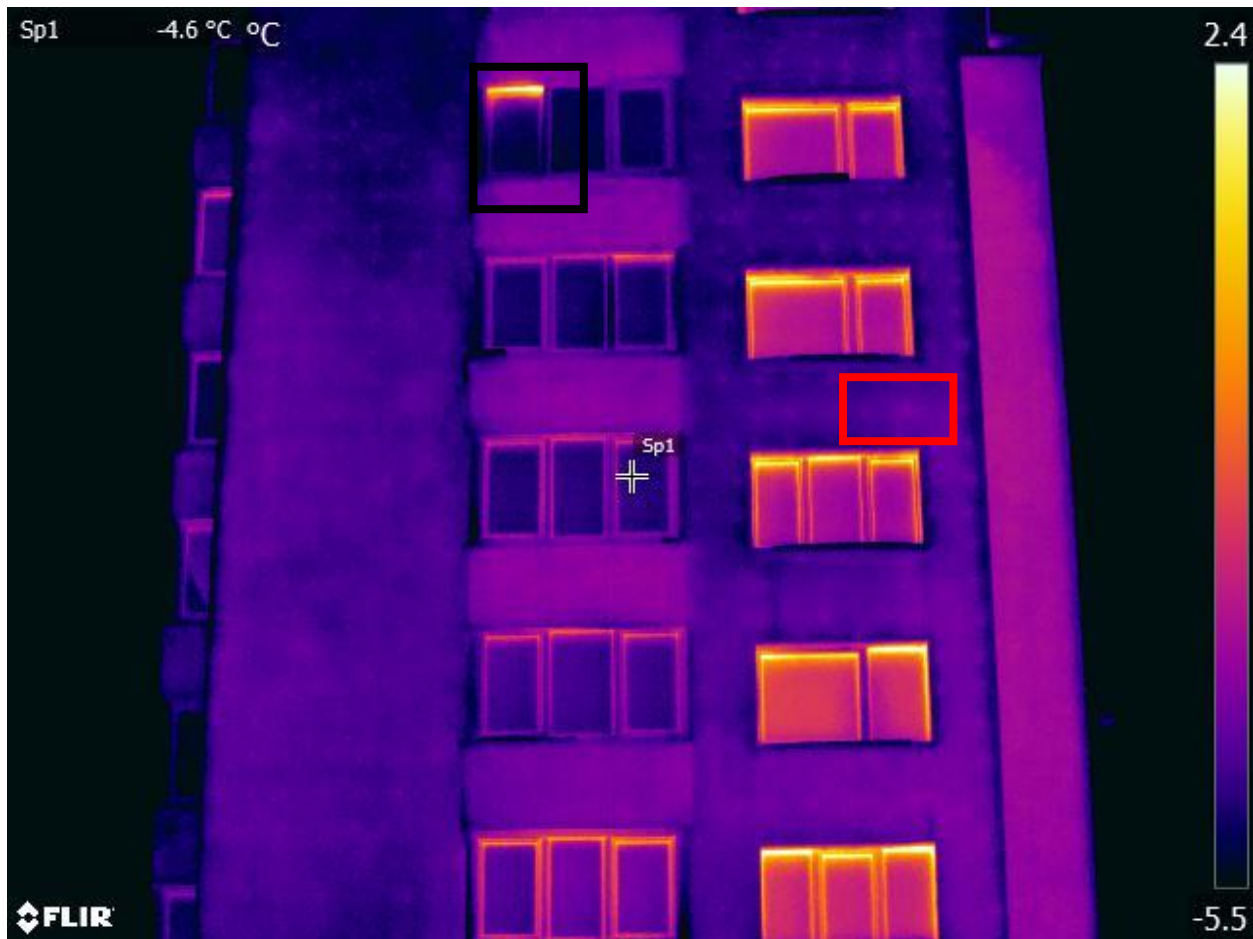
2 pav. Šiaurės fasado termovizinė nuotrauka

2 paveiksle pateikiamas šiaurės fasado termovizinė nuotrauka. Šioje nuotraukoje konstrukcinių defektų (įtrūkimų ir pan.) nepastebima. Nagrinėjamoje nuotraukoje pastebini ant sienos šviesesni taškai (žiūr. 2 pav. apibrėžta raudonu stačiakampiu). Šie taškai atsirado todėl, kad apšiltinimo medžiaga ne tik klijuota prie sienos, bet ir sutvirtinta smeigėmis, o smeigių šilumos

perdavimo koeficientas blogesnis nei šilumos izoliacijos (susiformuoja taškinis šilumos tiltelis). Taip pat nuotraukoje galima pastebėti, kad yra praverti langai (apvesta juodu stačiakampiu), per kuriuos prarandama daugiau šilumos negu jiems esant uždarytiems.

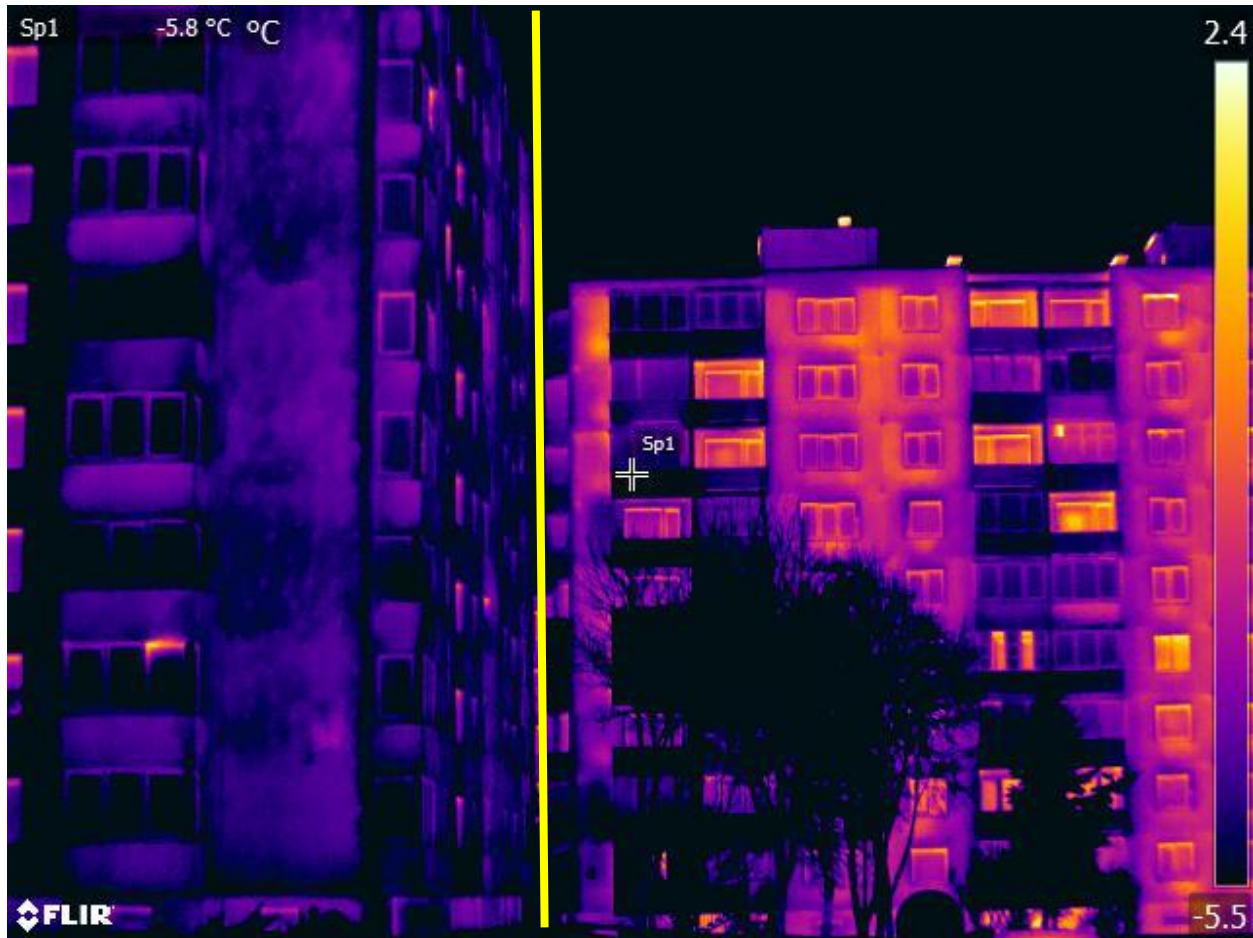
**3 pav.** Pietų fasado termovizinė nuotrauka

3 paveikslo termovizinėje nuotraukoje pateikta Basanavičiaus g. 94, Kėdainiuose esančio pastato pietinė siena (kairėje pusėje nuo vertikalaus geltono brūkšnio). Šioje nuotraukoje taip pat matoma Basanavičiaus g. 96, Kėdainiuose nemodernizuoto pastato dalis (dešinėje pusėje nuo vertikalaus geltono brūkšnio). Galima pastebėti, kad nemodernizuoto pastato siena yra šviesesnio atspalvio (ir paviršiaus temperatūros pasiskirstymas netolygus), todėl galima teigti, kad pastatas prarandama daugiau šilumos nei modernizuoto t. y. modernizuoto pastato sienos šilumos perdavimo koeficientas mažesnis. Nuotraukoje galime matyti, kad modernizuotas pastatas (kairėje pusėje nuo geltono brūkšnio) konstrukcinių defektų (įtrūkimų ir pan.) neturi.
