## **Pagrindinės prielaidos ir komentarai**

## **Daugiabučio pastato atitvarų termovizinė analizė**

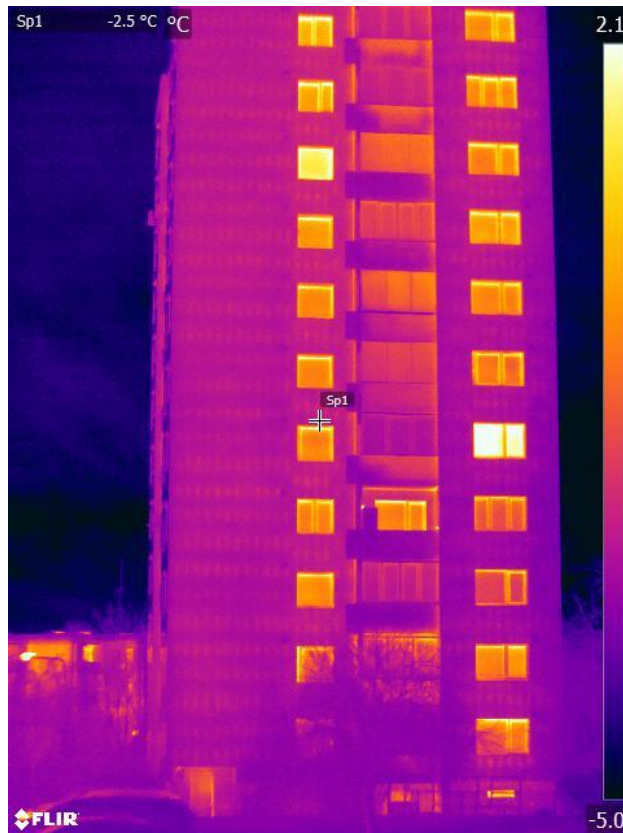
**1 pav.** Šiaurės rytų fasado termovizinė nuotrauka

1 paveikslo termovizinėje nuotraukoje galime matyti, kad pastatas konstrukcinių defektų neturi (įtrūkimų ir pan.). Kuo sienos paviršiaus temperatūra yra artimesnė lauko oro temperatūrai ( $-1$   $-2$   $^{\circ}\text{C}$ ) tuo sienos šiluminės savybės geresnės, t. y. prarandama mažiau šilumos. 1 paveiksle matyti, kad sienų paviršiaus temperatūra yra pasiskirsčiusi netolygiai (pastebimi vertikalūs šviesesni plotai). Šis pasiskirstymas atsirado dėl pastato apšiltinimo būdo, kurio metu prie atitvaros buvo tvirtinami metaliniai konstrukciniai elementai, o prie jų tvirtinama fasadinė plokštė. Šie konstrukciniai elementai pablogina atitvaros šilumos savybes, todėl reikalingas storesnis sluoksnis šilumos izoliacijos.

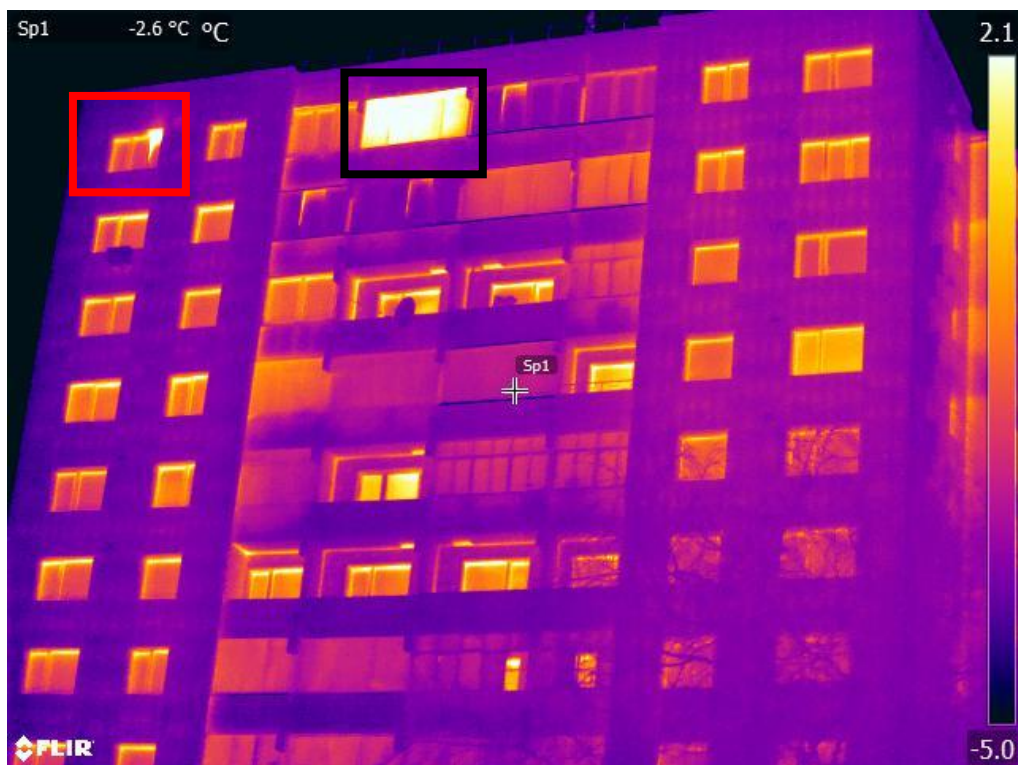
**2 pav.** Pietryčių fasado termovizinė su jėgimo durimis nuotrauka

2 paveiksle matoma ta pati situacija kaip ir 1 paveiksle. 2 paveiksle konstrukcinių defektų nepastebima (įtrūkimų ir pan.). Šiame paveiksle taip pat pastebima, kad yra pravertas langai (apvesta raudonu stačiakampiu), per kuriuos prarandama daugiau šilumos negu kai jie būtų uždaryti. Paveiksle matyti, kad viršutinio aukšto vieno balkono langai yra šviesesni nei visų kitų (apvesta juodu stačiakampiu), tai gal galėjo atsitikti dėl to, kad patalpų plotas galimai padidintas balkono sąskaita.

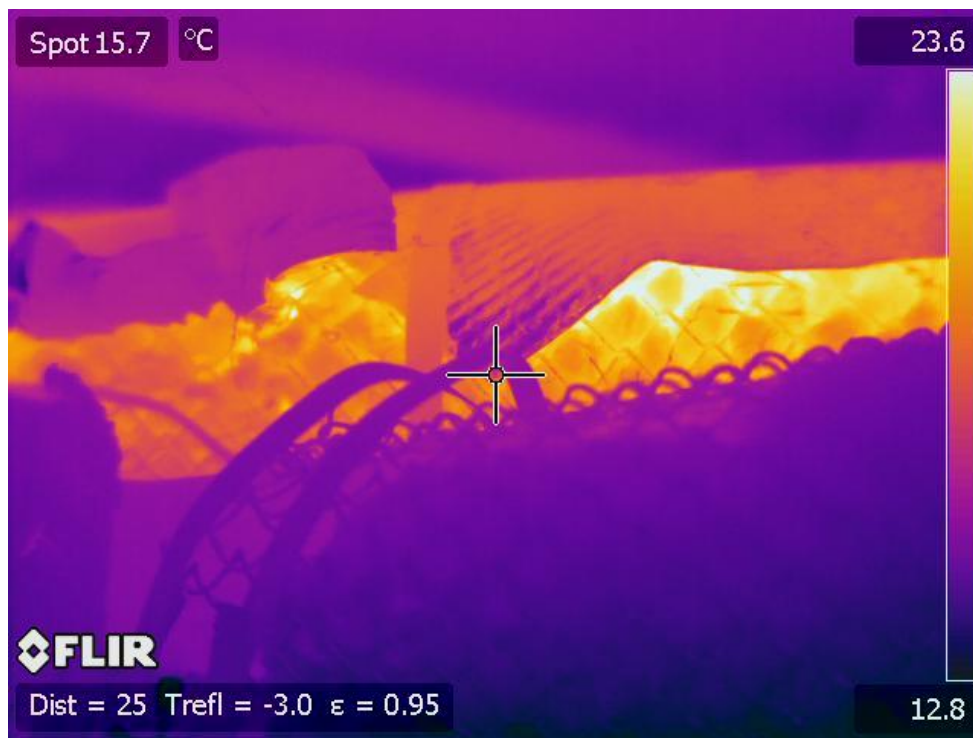
**3 pav.** Karšto vandens vamzdynų esančių termovizinė nuotrauka

3 paveikslo termovizinėje nuotraukoje galime matyti, kad vamzdynų šilumos izoliacijos paviršiaus temperatūra siekia +23,6 °C bei būna žemesnė nei 12 °C. Šis temperatūrų netolygumas pastebimas todėl, kad vamzdynų šilumos izoliacija nėra atnaujinta. Nuotraukoje matoma, kad vamzdynų izoliacija vietomis yra pažeista, per kurias prarandama daugiau šilumos. Galima teigti, kad šilumos izoliacija nėra gera, kurią reiktų atnaujinti.

1. Termovizinė analizė rodo, kad pastato išorinės sienos nėra vienalytės, tačiau galima išskirti ilginius šalčio tiltelius per kuriuos prarandama daugiau šilumos. Norint sumažinti šilumos nuostolius į aplinką reikėtų ieškoti šiltinimo sprendimų, kurie eliminuotų metalinių laikiklių daromą įtaką.
2. Karšto vandens vamzdynų esančių rūsyje šilumos nėra atnaujinta, todėl galima pastebėti vamzdyno ruožų kuriose šilumos izoliaciją pažeista ir per šiuos pažeidimus prarandama daugiau šilumos lyginant kurios vietos nepažeistos. Rekomenduojama karšto vandens vamzdynų šilumos izoliaciją atnaujinti.

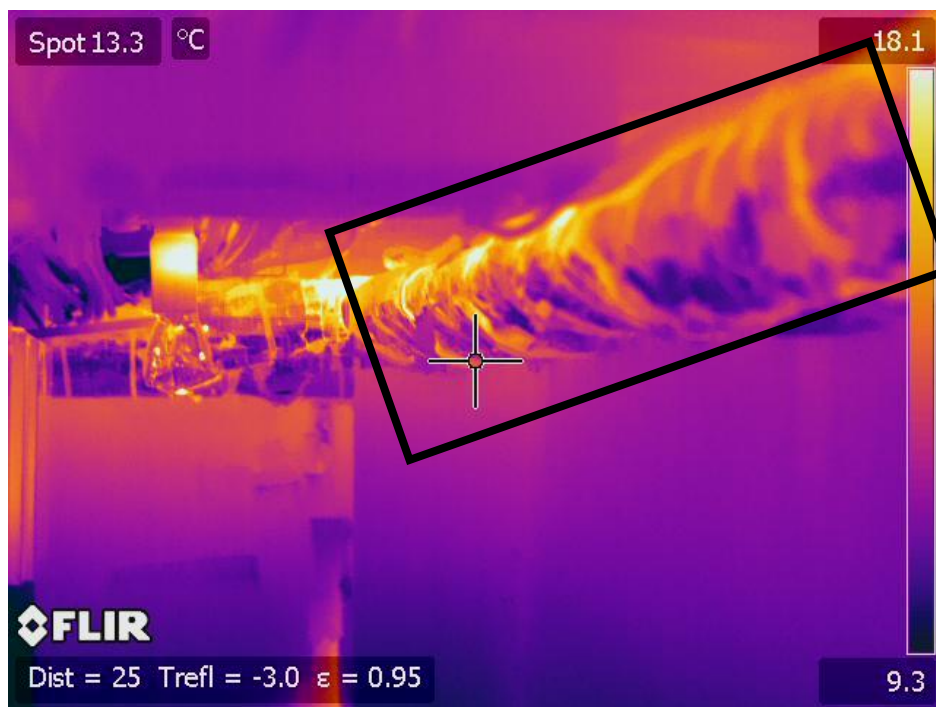
**4 pav.** Karšto vandens vamzdyno ruožo termovizinė nuotrauka

4 paveiksle pateikta karšto vandens vamzdyno ruožo termovizinė nuotrauka (apibrėžta juodu stačiakampiu). Šioje nuotraukoje pateiktame ruože nepastebima jokių išorinių apšiltinimo sluoksnio pažeidimų, todėl galima teigti, kad šis ruožas funkcionuoja tinkamai.
