## STATINIO ATITVARINIŲ KONSTRUKCIJŲ BŪKLĖS NUSTATYMO EKSPERTIZĖS AKTAS 2019-04-10 Nr. 1

### DĖL DAUGIABUČIO NAMO, J. BASANAVIČIAUS G. 94 KĖDAINIAI, ATITVARINIŲ KONSTRUKCIJŲ BŪKLĖS

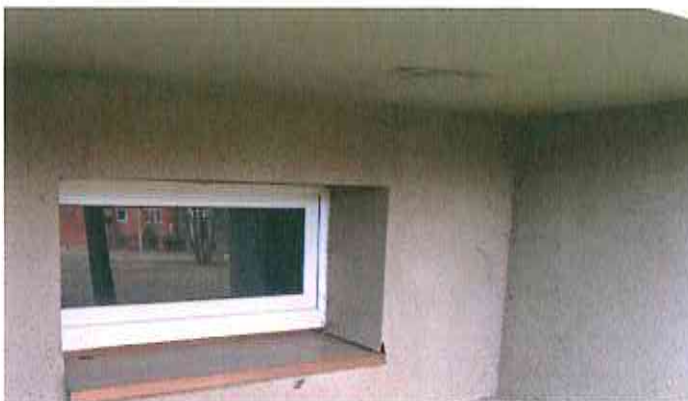
1. Pastato fasadų apšiltinimas ir apdaila atitinka projektiniams sprendiniams;
2. Pirmo aukšto balkonų perdangos apatinės dalies apdaila pažeista (atšokęs tinkas) (4 pav.).
3. Drėgmės veikiamas sienos dalis (5pav.).
4. Išmatuotas išorinės pastato sienos apšiltinimo sluoksnio storis (6pav.);
5. Vietomis pažeista ir nusėdusi nuogrinda (7pav.);
6. Drėgmės veikiamas sienos dalis (8 pav.).

4 pav. Pirmo aukšto balkonų perdangos apatinės dalies apdaila pažeista

1. Atstatyti nusėdusią nuogrindą iš trinkelio.
2. Atstatyti drėgmės pažeistą sienų apdailą, bei pašalinti drėgmės atsiradimo priežastį;
3. Atstatyti pažeistą tinką.

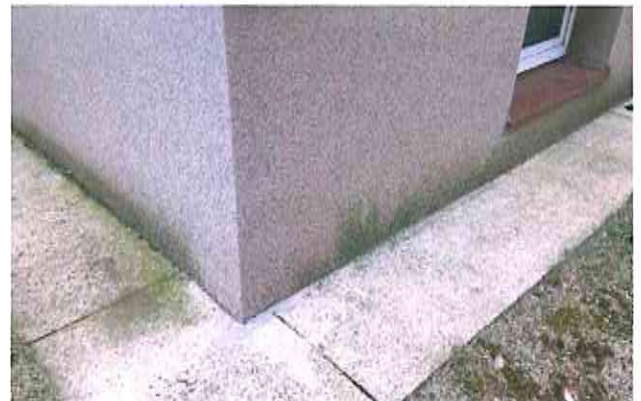
5 pav. Drėgmės veikiamas cokolio dalis

Atliktų statybos darbų konstrukciniai sprendimai iš esmės atitinka techninių normatyvinių dokumentų reikalavimus. Atkreiptinas dėmesys, vietomis drėgmė veikia pastato sienas ir cokolį. Pastato nuogrinda veikiama paviršinio vandens vietomis yra deformuota (nusėdusi).

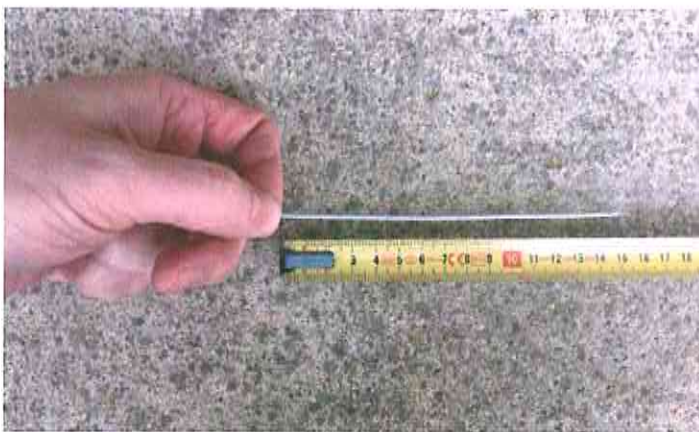
| | | putplasčiu EPS 70, kurių storis turi būti 150mm. | apšiltinimo sluoksnio storis ir medžiaga atitinka projekte numatytas reikšmes, sudaro 150 mm |

6 pav. Išmatuotas išorinės pastato sienos apšiltinimo sluoksnio storis

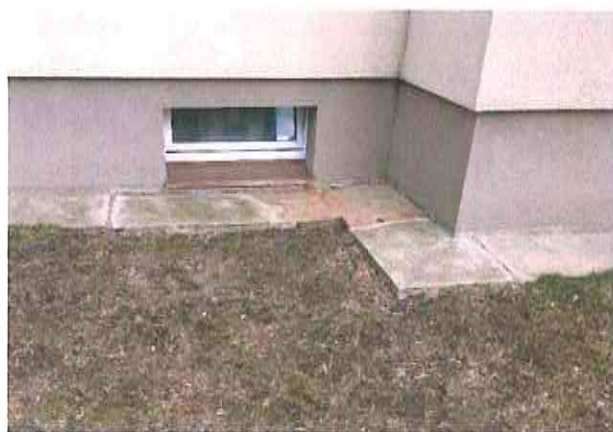
7 pav. Vietomis „pasėdusi“ nuogrinda aplink pastatą

- 1) stebėti stogo dangos būklę ir atsiradus defektams juos iš karto šalinti;
- 2) stebėti nuogrindą ir laiku šalinti atsirandančias nuogrindos deformacijas, užtikrinant vandens nuvedimą nuo pastato konstrukcijų

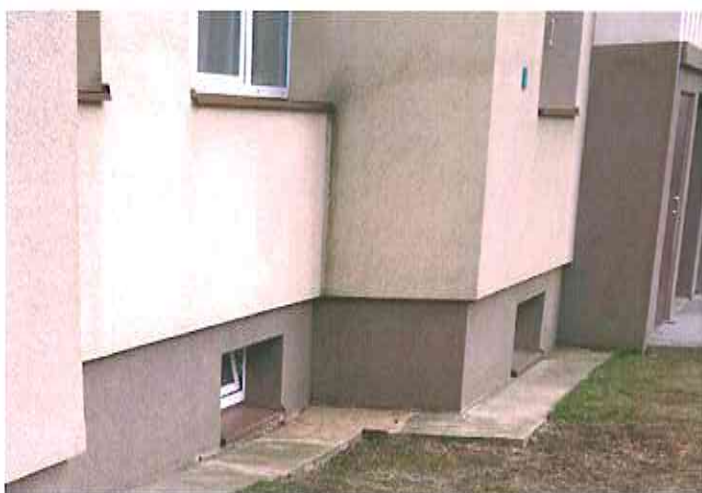
8 pav. Drėgmės veikiamą sienos dalį
