## **STATINIO ATITVARINIŲ KONSTRUKCIJŲ BŪKLĖS NUSTATYMO EKSPERTIZĖS AKTAS 2019-04-10 Nr. 13**

### **DĖL DAUGIABUČIO NAMO, ESANČIO JAUNIMO G. 56 ALYTUJE, ATITVARINIŲ KONSTRUKCIJŲ BŪKLĖS**

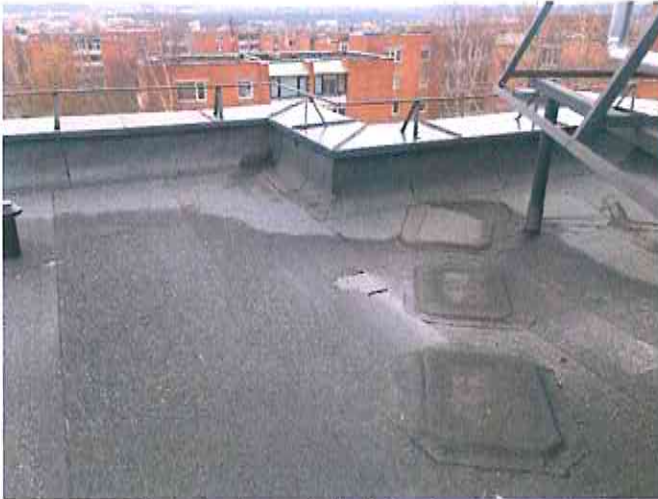
1. Pastato fasadų apšiltinimas ir apdaila atitinka projektiniams sprendiniams;
2. Įrengiant stogo dangą nepakankamai tiksliai suformuotas stogo nuolydis, todėl atskirose vietose laikosi balos (4 pav.).
3. Numindžiota įžeminimo viela, vietomis liečiasi prie stogo dangos (5 pav.).
4. Vietomis pažeista ir nusėdusi nuogrinda (6pav.);

4 pav. Nepakankamai tiksliai suformuotas stogo nuolydis, todėl atskirose vietose laikosi balos

Atliktų statybos darbų konstrukciniai sprendimai iš esmės atitinka techninių normatyvinių dokumentų reikalavimams. Atkreiptinas dėmesys, kad nepakankamai tiksliai suformuotas pastato stogo nuolydis, todėl ant stogo paviršiaus vietomis laikosi balos. Pastato nuogrinda veikiama paviršinio vandens vietomis yra deformuota (nusėdusi). Korozija pradėjusi veikti (vietomis pradėjęs rūdyti) stogo aptvėrimą. Žaibolaidžio įžeminimas (įžeminimo viela) liečiasi prie stogo dangos.

- 1) stebėti stogo dangos būklę ir atsiradus defektams juos iš karto šalinti;
- 2) stebėti nuogrindą ir laiku šalinti atsirandančias nuogrindos deformacijas, užtikrinant vandens nuvedimą nuo pastato konstrukcijų

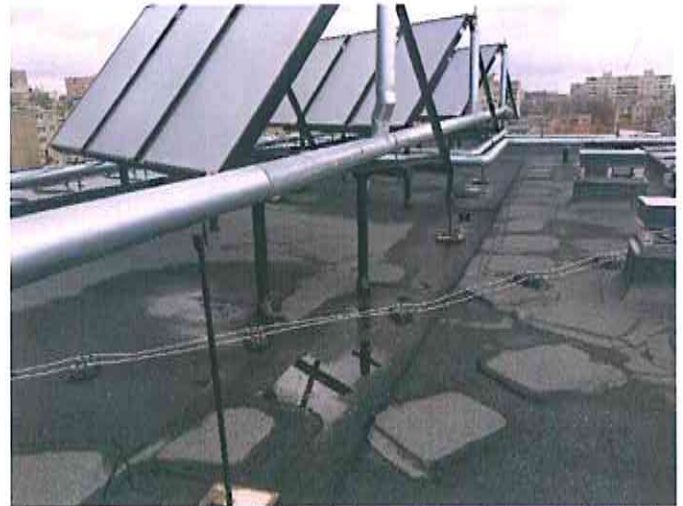
5 pav. „Numindžiota“ įžeminimo viela, vietomis liečiasi prie stogo dangos

1. Atstatyti nusėdusią nuogrindą iš trinkelio.
2. Atstatyti įžeminimą pakeliant ir išlaikant projektinį atstumą nuo stogo dangos;
3. Stebėti ir sutvarkyti korozijos paveiktus stogo aptvėrimus.

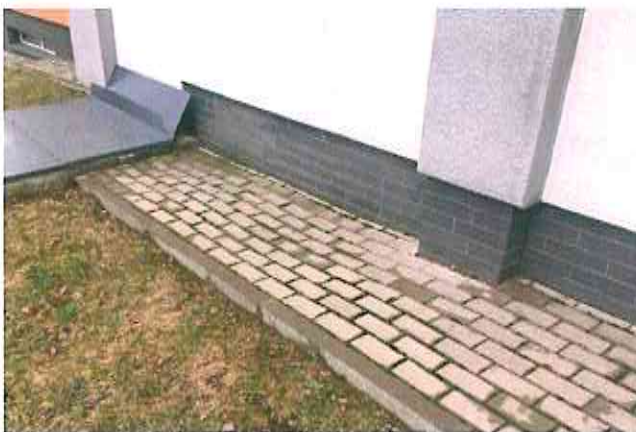
6 pav. Vietomis „pasėdusi“ nuogrinda aplink pastatą
