## **STATINIO ATITVARINIŲ KONSTRUKCIJŲ BŪKLĖS NUSTATYMO EKSPERTIZĖS AKTAS 2019-04-10 Nr. 14**

### **DĖL DAUGIABUČIO NAMO, JAUNIMO G. 72 ALYTUJE, ATITVARINIŲ KONSTRUKCIJŲ BŪKLĖS**

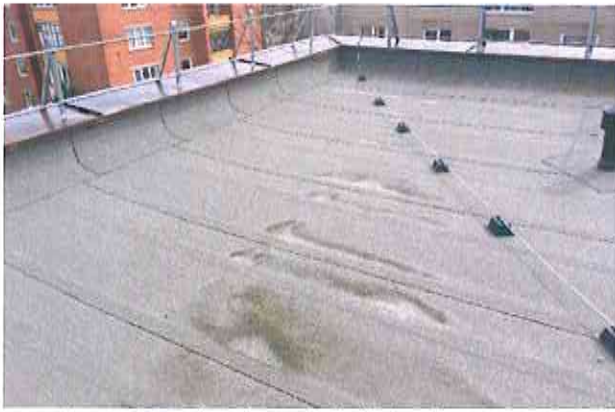
1. Pastato fasadų apšiltinimas ir apdaila atitinka projektiniams sprendiniams;
2. Įrengiant stogo dangą nepakankamai tiksliai suformuotas stogo nuolydis, todėl atskirose vietose laikosi balos (4 pav.);
3. Neišspręstas lietaus vandens nuvedimas, neįrengta nuogrinda sąlygoja cokolinės pastato dalies drėkinimą (5pav.);
4. Nebaigta laiptų apdaila apklijuojant plytelėmis (6pav.);
5. Rūsio langas sumontuotas netiksliai, iš kairės ir dešinės pusės lango rėmas paliktas ženkliai mažesnis nei iš viršaus ir apačios. Nenuimta apsauginė plėvelė nuo lango rėmo (7pav.);
6. Pažeistas/ nekokybiškai įrengtas dekoratyvinis tinkas (8pav.);
7. Nekokybiškai įrengtas stoglangis, viršutinis angokraštis kreivas, vietomis dengia visą rėmą, rėmas deformuotas (9 pav.).

4 pav. Nepakankamai tiksliai suformuotas stogo nuolydis, todėl atskirose vietose laikosi balos

Atliktų statybos darbų konstrukciniai sprendimai iš esmės atitinka techninių normatyvinių dokumentų reikalavimus. Atkreiptinas dėmesys, kad nepakankamai tiksliai suformuotas pastato stogo nuolydis, todėl ant stogo paviršiaus vietomis laikosi balos. Neišspręstas lietaus vandens nuvedimas, nebaigta įrengti

- 1) stebėti stogo dangos būklę ir atsiradus defektams juos iš karto šalinti;
- 2) stebėti nuogrindą ir laiku šalinti atsirandančias nuogrindos deformacijas, užtikrinant vandens nuvedimą nuo pastato konstrukcijų

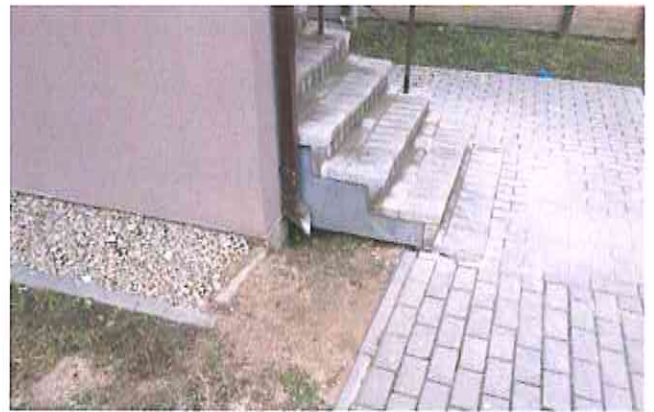
5 pav. Drėgmės veikiami cokolio dalis. Neišspręstas lietaus vandens nuvedimas, neįrengta nuogrinda.

1. Išspręsti lietaus vandens nuvedimą, pabaigti įrengti nuogrindą.
2. Atstatyti pažeistą tinką.

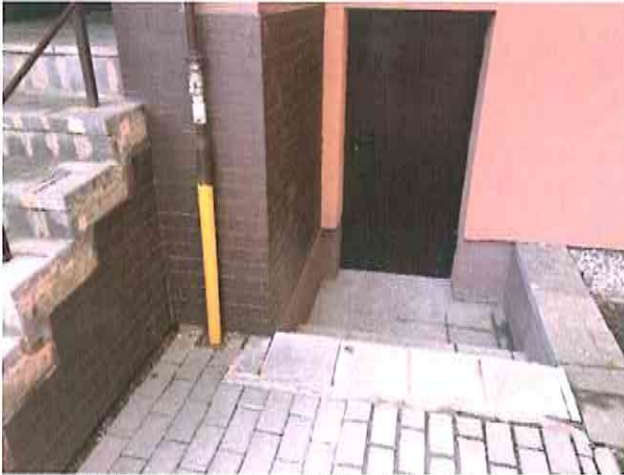
6 pav. Nebaigta laiptų apdaila apklijuojant plytelėmis.

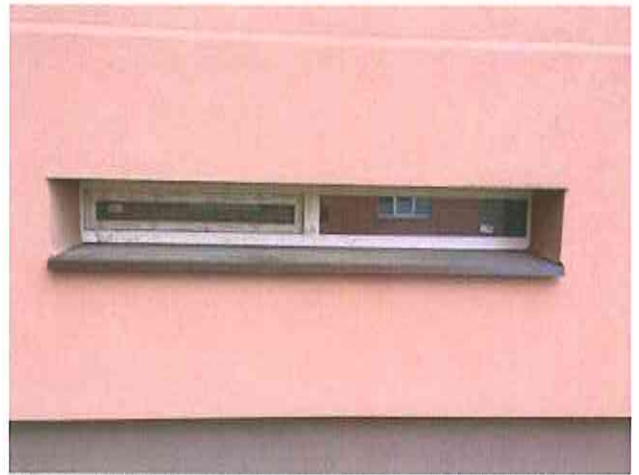
7 pav. Rūsio langas sumontuotas netiksliai, iš kairės ir dešinės pusės lango rėmas paliktas ženkliai mažesnis nei iš viršaus ir apačios. Nenuimta apsauginė plėvelė nuo lango rėmo.

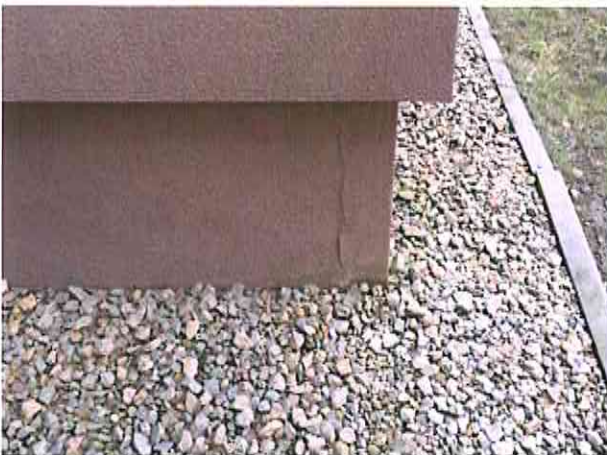
8 pav. Pažeistas/ nekokybiškai įrengtas dekoratyvinis tinkas

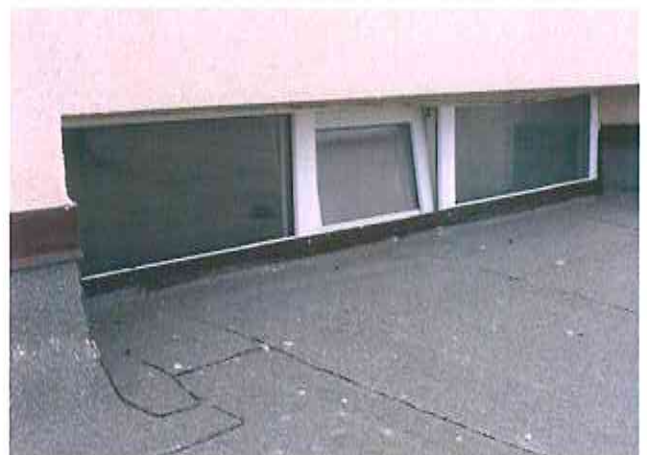
9 pav. Nekokybiškai įrengtas stoglangis, viršutini angokraštis kreivas, vietomis dengia visą rėmą, rėmas deformuotas
