## **STATINIO ATITVARINIŲ KONSTRUKCIJŲ BŪKLĖS NUSTATYMO EKSPERTIZĖS AKTAS 2019-04-10 Nr. 15**

### **DĖL DAUGIABUČIO NAMO, ESANČIO TULPIŲ G. 28 PANEVĖŽYJE, ATITVARINIŲ KONSTRUKCIJŲ BŪKLĖS**

UAB „Projektų rengimo centras“ užsakymu buvo patikrinta daugiabučio gyvenamojo namo, esančio Tulpių g. 28 Panevėžyje, atitvarinių konstrukcijų būklė.

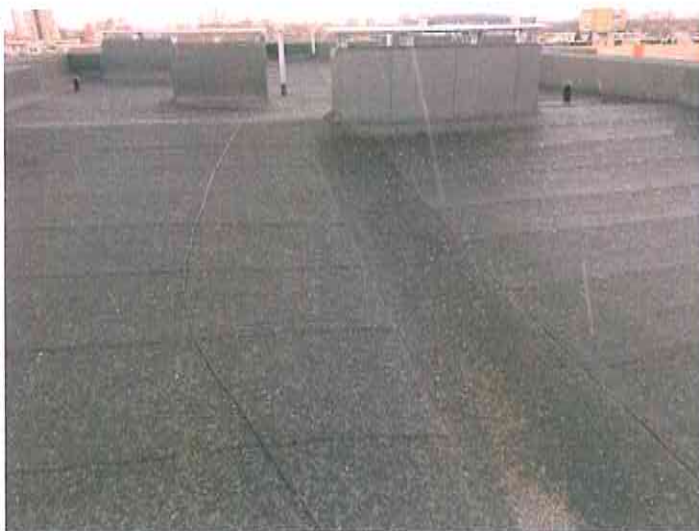
2 pav. Pastato stogo vaizdas

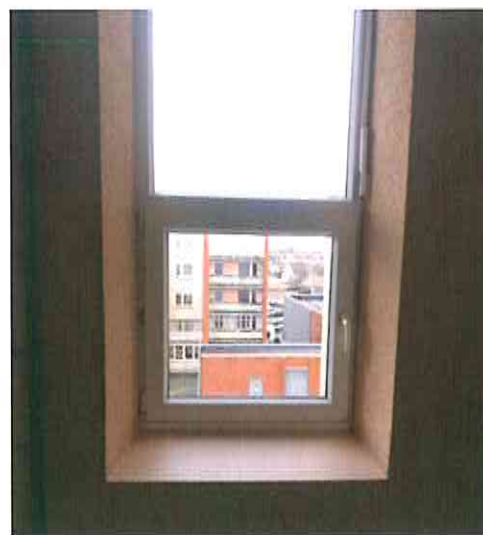
3 pav. Laiptinės lango vaizdas

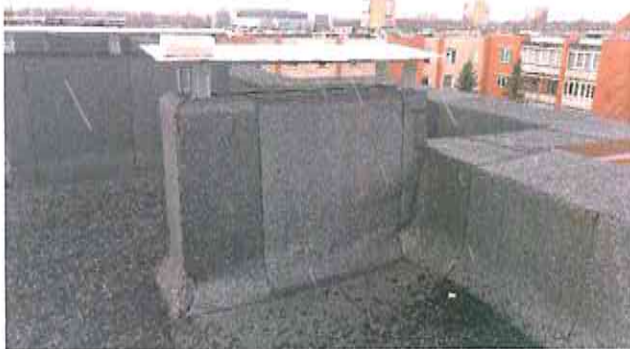
1. Pastato fasadų apšiltinimas ir apdaila atitinka projektiniams sprendiniams;
2. Vietomis nepakankamai prilįdyta („kabo“) stogo danga prie vertikalų paviršių (4 pav.).

4 pav. Vietomis nepakankamai prilydyta („kabo“) stogo danga prie vertikalių paviršių

Atliktų statybos darbų konstrukciniai sprendimai iš esmės atitinka techninių normatyvinių dokumentų reikalavimus. Atkreiptinas dėmesys, kad vietomis nepakankamai prilydyta („kabo“) stogo danga prie vertikalių paviršių.

- 1) stebėti stogo dangos būklę ir atsiradus defektams juos iš karto šalinti;
- 2) stebėti nuogrindą ir laiku šalinti atsirandančias nuogrindos deformacijas, užtikrinant vandens nuvedimą nuo pastato konstrukcijų

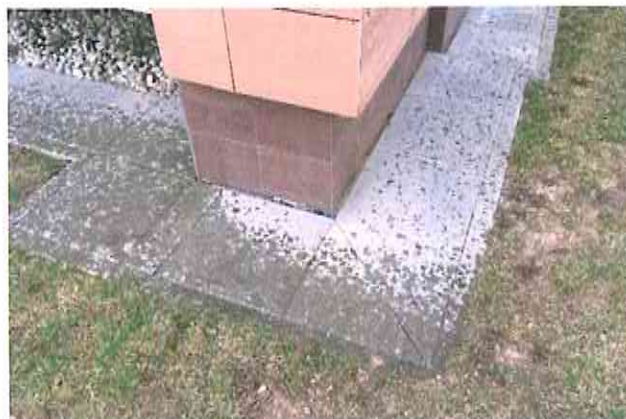
5 pav. Įrengta nuogrinda iš betono plytelių

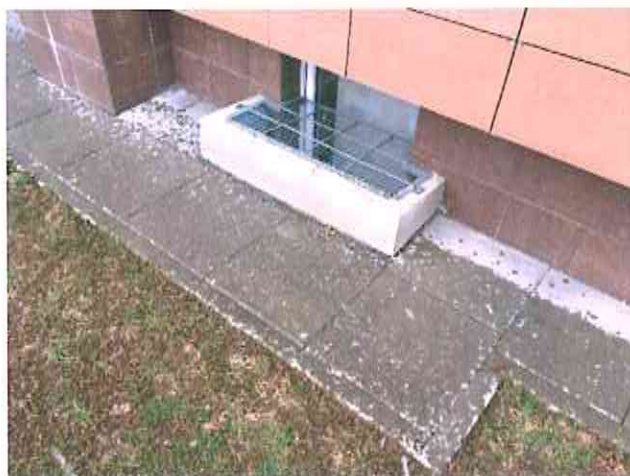
6 pav. Sutvarkyta prieduobė
