## STATINIO ATITVARINIŲ KONSTRUKCIJŲ BŪKLĖS NUSTATYMO EKSPERTIZĖS AKTAS 2019-04-10 Nr. 3

### DĖL DAUGIABUČIO NAMO, RAUDONDVARIO PL. 188 KAUNE, ATITVARINIŲ KONSTRUKCIJŲ BŪKLĖS

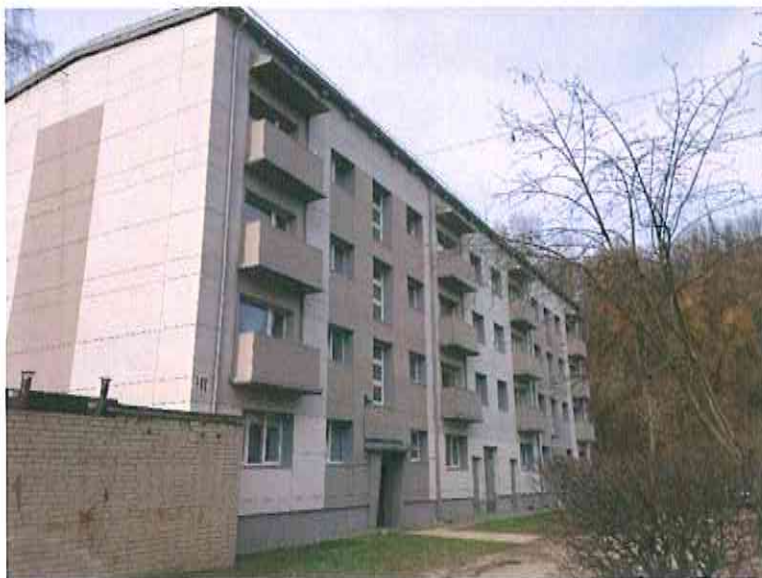
1 pav. Modernizuoto pastato fasado vaizdas

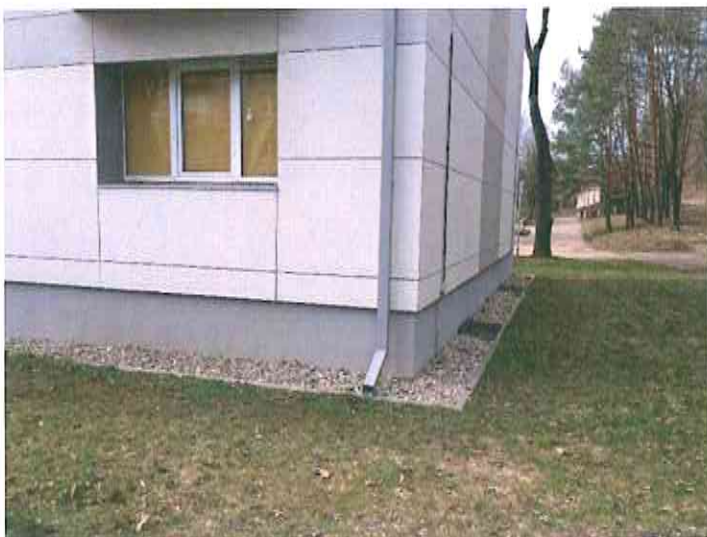
2 pav. Įrengtos vėdinamos ir drenuojamos nuogrindos vaizdas

- 1) stebėti stogo dangos būklę ir atsiradus defektams juos iš karto šalinti;
- 2) stebėti nuogrindą ir laiku šalinti atsirandančias nuogrindos deformacijas, užtikrinant vandens nuvedimą nuo pastato konstrukcijų

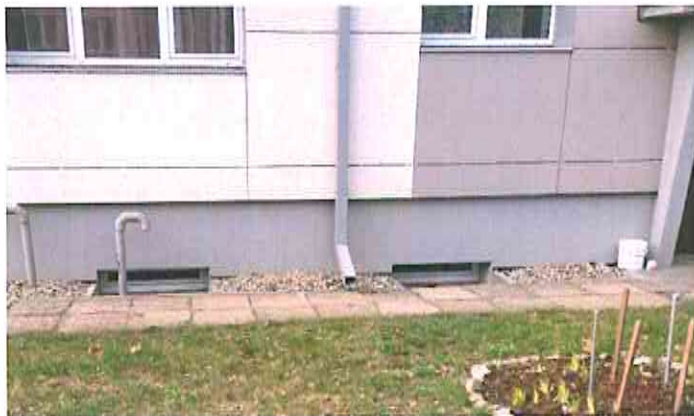
1. Pastato fasadų apšiltinimas ir apdaila atitinka projektiniams sprendiniams;
2. Kompleksiškai nėra išspręstas lietaus vandens nuvedimas nuo pastato stogo, vanduo nuvedamas ant šaligatvio (3pav.).

3 pav. Kompleksiškai nėra išspręstas lietaus vandens nuvedimas nuo pastato stogo, vanduo nuvedamas ant šaligatvio

Atliktų statybos darbų konstrukciniai sprendimai iš esmės atitinka techninių normatyvinių dokumentų reikalavimus. Atkreiptinas dėmesys, kad kompleksiškai nėra išspręstas lietaus vandens nuvedimas nuo pastato stogo, vanduo nuvedamas ant šaligatvio.
