## STATINIO ATITVARINIŲ KONSTRUKCIJŲ BŪKLĖS NUSTATYMO EKSPERTIZĖS AKTAS 2019-04-10 Nr. 4

### DĖL DAUGIABUČIO NAMO, SAVANORIŲ PR. 403 KAUNAS, ATITVARINIŲ KONSTRUKCIJŲ BŪKLĖS

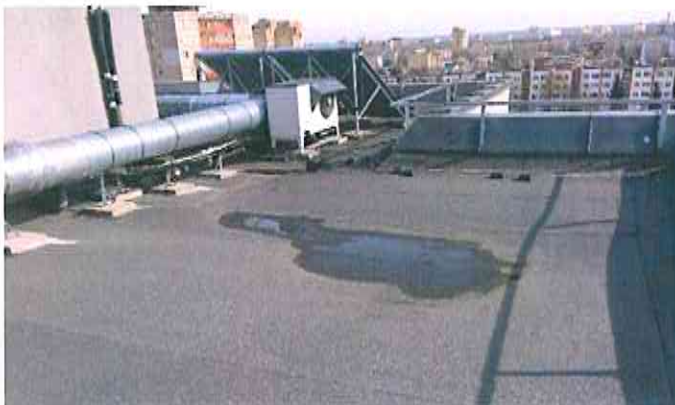
1. Pastato fasadų apšiltinimas ir apdaila atitinka projektiniams sprendiniams;
2. Įrengiant stogo dangą nepakankamai tiksliai suformuotas stogo nuolydis, todėl atskirose vietose laikosi balos (4 pav.).
3. Vietomis pažeista ir nusėdusi nuogrinda (5,7pav.);
4. Dalis išorinių palangių sumontuota neišlaikant nuolydžio, todėl nenubėga lietaus vanduo (6pav.);
5. Korozijos paveiktas stogo aptvėrimas (8 pav.);
6. Dalis fasado apdailos plokščių yra suskilusios (9 pav.);

4 pav. Nepakankamai tiksliai suformuotas stogo nuolydis, todėl atskirose vietose laikosi balos

Atliktų statybos darbų konstrukciniai sprendimai iš esmės atitinka techninių normatyvinių dokumentų reikalavimus. Atkreiptinas dėmesys, kad nepakankamai tiksliai suformuotas pastato stogo nuolydis, todėl ant stogo paviršiaus vietomis laikosi balos. Dėl netinkamo palangių įrengimo laikosi vanduo ant palangių. Pastato nuogrinda veikiama paviršinio vandens vietomis yra deformuota (nusėdusi). Korozijos paveiktas (surūdijęs) stogo aptvėrimas.

- 1) stebėti stogo dangos būklę ir atsiradus defektams juos iš karto šalinti;
- 2) stebėti nuogrindą ir laiku šalinti atsirandančias nuogrindos deformacijas, užtikrinant vandens nuvedimą nuo pastato konstrukcijų

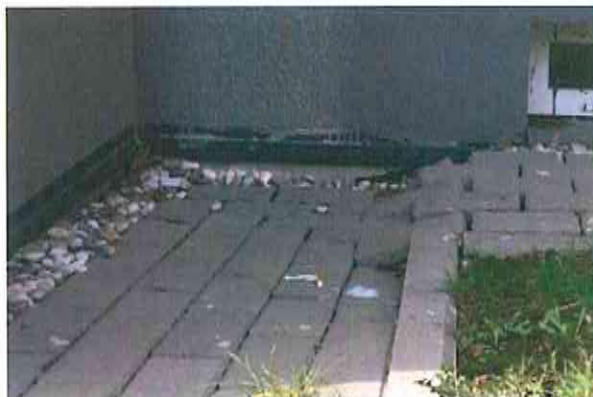
5 pav. Drėgmės veikiamą cokolio dalis. Vietomis „pasėdusi“ nuogrinda aplink pastatą

1. Atstatyti nusėdusią nuogrindą iš trinkelio.
2. Atstatyti drėgmės pažeistą sienų apdailą, bei pašalinti drėgmės atsiradimo priežastį;
3. Perdažyti stogo aptvėrimus (prieš tai nuvalius rūdis ir paruošus dažymui).

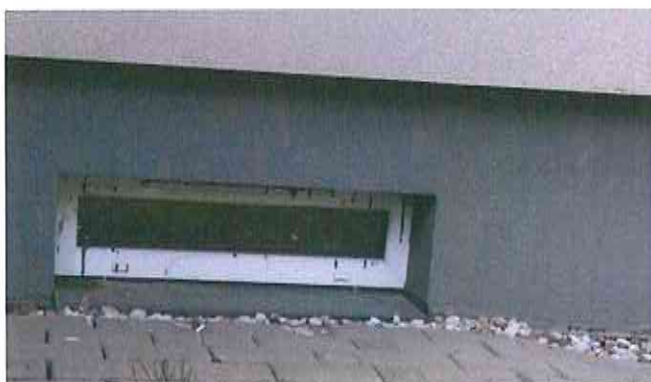
6 pav. Nekokybiškai įrengta palangė, nenubėga vanduo

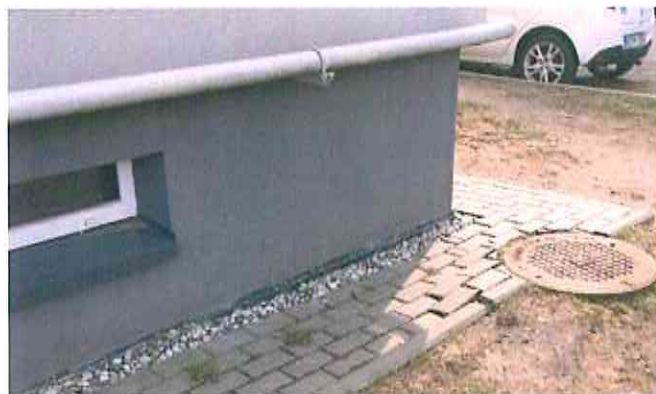
7 pav. Vietomis „pasėdusi“ nuogrinda aplink pastatą

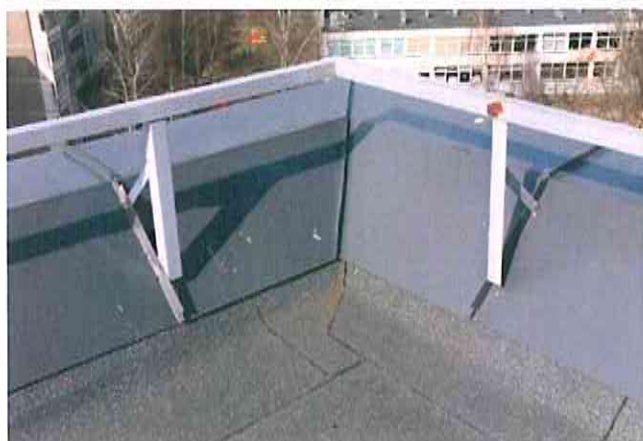
8 pav. Korozijos paveiktas stogo aptvėrimas

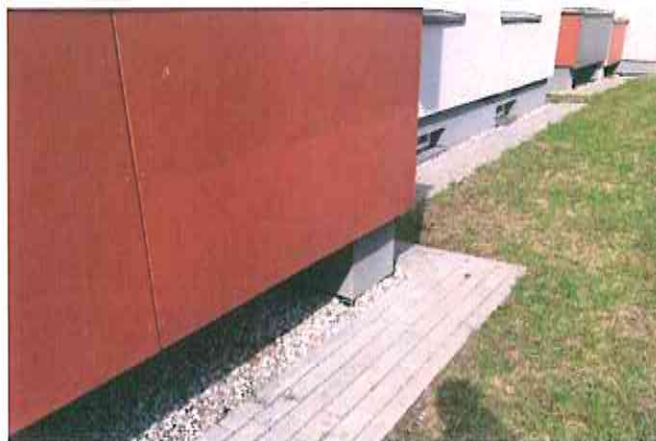
9 pav. Dalis fasado apdailos plokščių yra suskilusios
