## **STATINIO ATITVARINIŲ KONSTRUKCIJŲ BŪKLĖS NUSTATYMO EKSPERTIZĖS AKTAS 2019-04-10 Nr. 5**

### **DĖL DAUGIABUČIO NAMO, KAUNO G. 93 JONAVOJE, ATITVARINIŲ KONSTRUKCIJŲ BŪKLĖS**

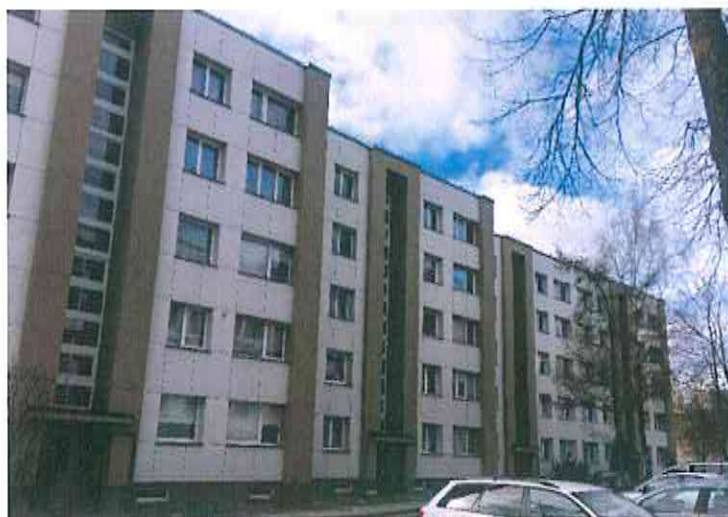
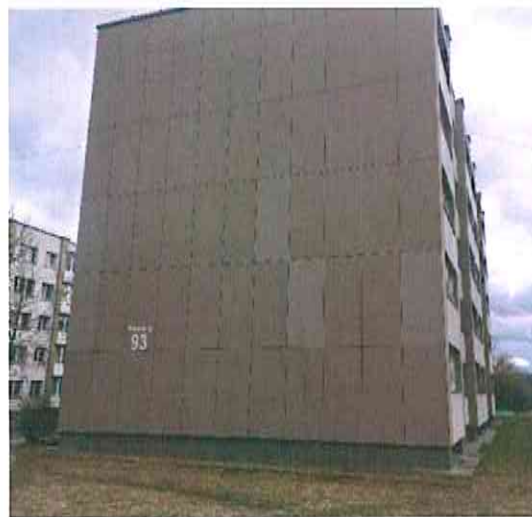
1 pav. Pagrindinio fasado vaizdas, šoninio fasado vaizdas

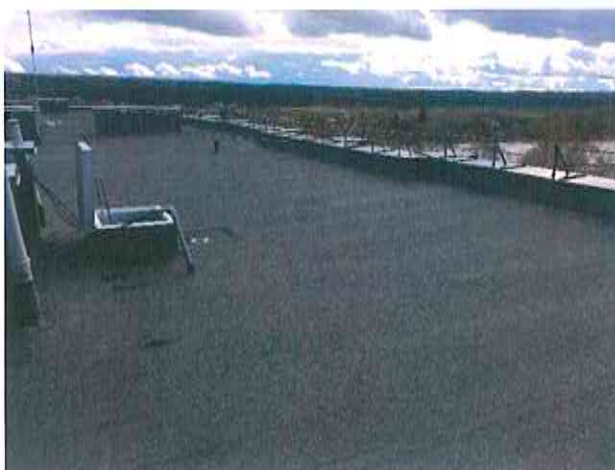
2 pav. Pastato stogo vaizdas

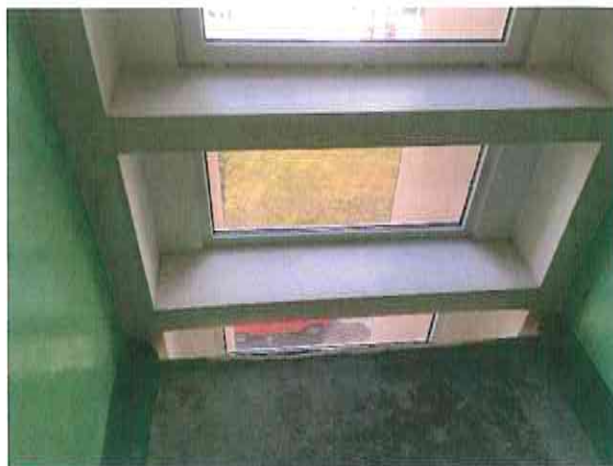
3 pav. Laiptinės lango vaizdas

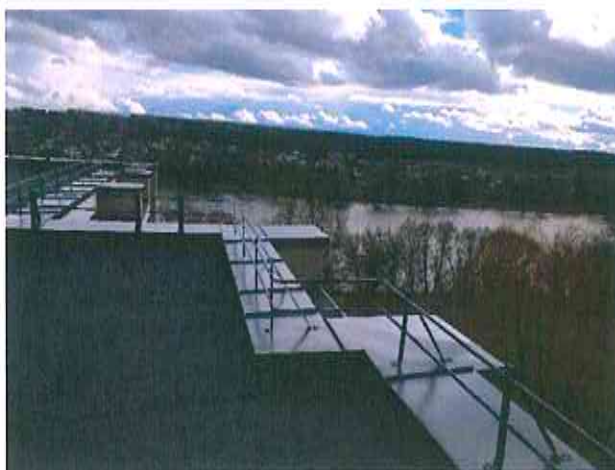
4 pav. Parapeto skardinimo ir apsauginės tvorelės vaizdas

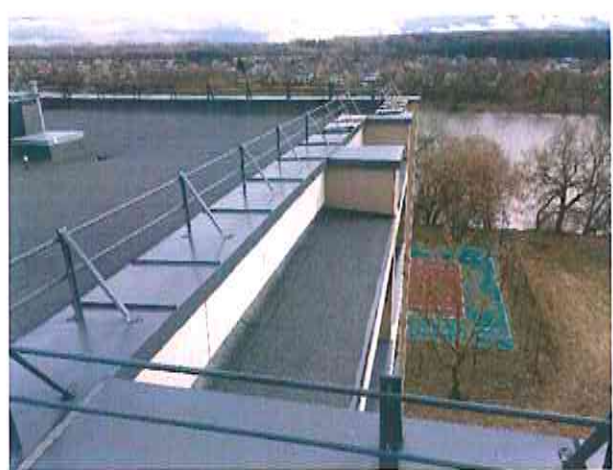
5 pav. Dangos įrengimas ant balkono plokštės

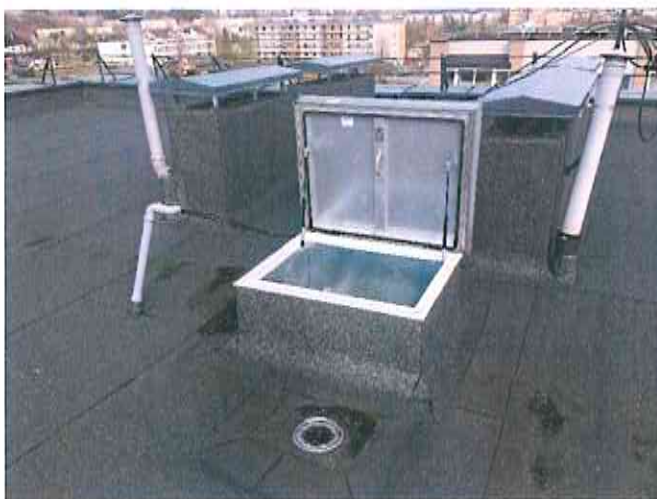
6 pav. Nepakankamai tiksliai suformuotas stogo nuolydis, todėl atskirose vietose laikosi balos

Atliktų statybos darbų konstrukciniai sprendimai iš esmės atitinka techninių normatyvinių dokumentų reikalavimus. Atkreiptinas dėmesys, kad nepakankamai tiksliai suformuotas pastato stogo nuolydis, todėl ant stogo paviršiaus vietomis laikosi balos. Dėl netinkamo palangių įrengimo laikosi vanduo ant palangių. Pastato nuogrinda veikiama paviršinio vandens vietomis yra deformuota (nusėdusi). Įrengiant fasadą neišlaikytas fasado plokščių spalvinis vientisumas. Skilusi fasado apdailinė plokštė durų atmušos įrengimo vietoje, nes parinkta netinkama atmušos vieta, rekomenduojama atmušą įrengti įėjimo aikštelėje. Dujų vamzdis įrengtas ne pagal projekto reikalavimus (neatitrauktas nuo fasado).

- 1) stebėti stogo dangos būklę ir atsiradus defektams juos iš karto šalinti;
- 2) stebėti nuogrindą ir laiku šalinti atsirandančias nuogrindos deformacijas, užtikrinant vandens nuvedimą nuo pastato konstrukcijų

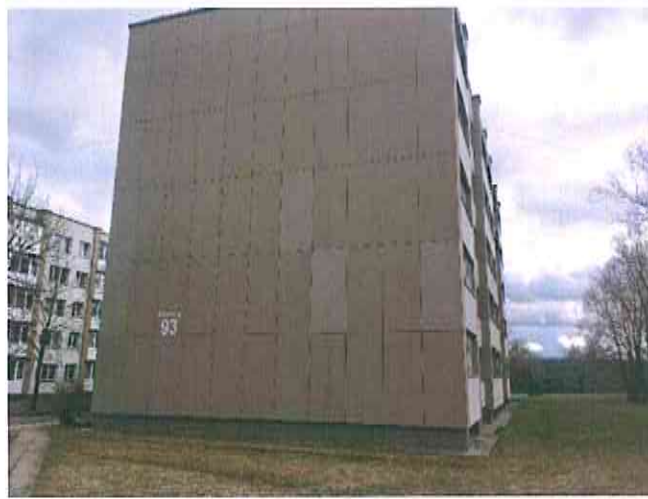
7 pav. Įrengiant fasadą neišlaikytas fasado plokščių spalvinis vientisumas

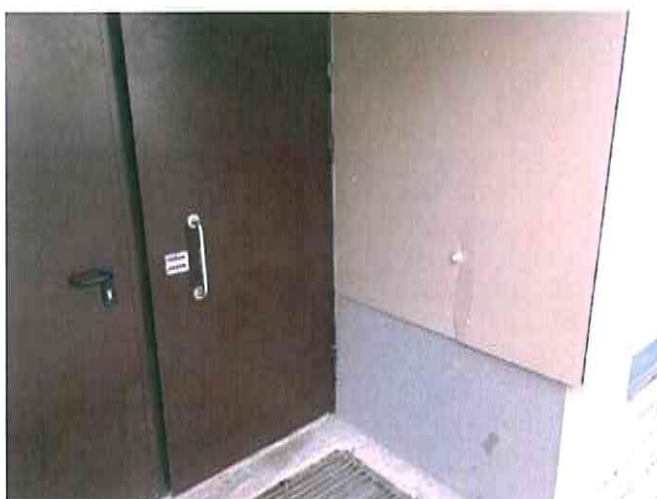
8 pav. Skilusi fasado apdailinė plokštė durų atmušos įrengimo vietoje

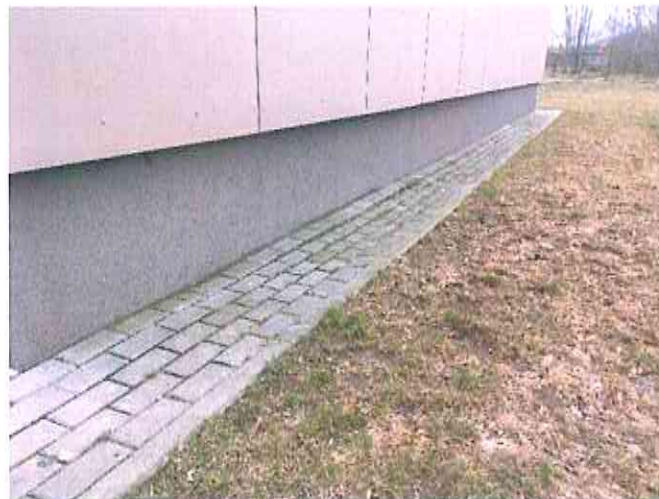
9 pav. Vietomis „pasėdusi“ nuogrinda aplink pastatą

1. Atstatyti nusėdusią nuogrindą iš trinkelio.

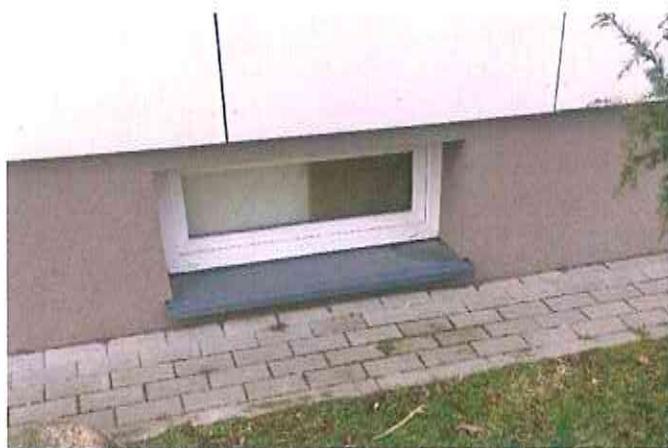
10 pav. Išorinė palangė sumontuota neišlaikant nuolydžio, todėl nenubėga lietaus vanduo

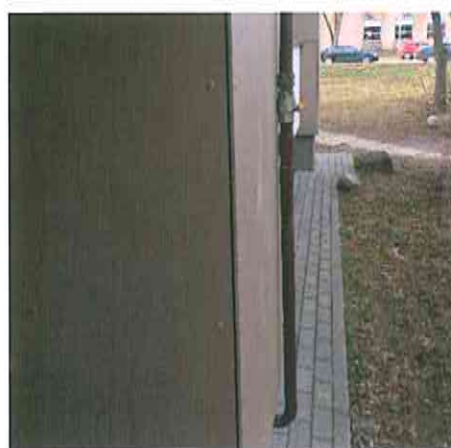
11 pav. Dujų vamzdis įrengtas ne pagal projekto reikalavimus (neatitrauktas nuo fasado)
