## **STATINIO ATITVARINIŲ KONSTRUKCIJŲ BŪKLĖS NUSTATYMO EKSPERTIZĖS AKTAS 2019-04-10 Nr. 2**

### **DĖL DAUGIABUČIO NAMO, SUKILĖLIŲ PR. 87 KAUNE, ATITVARINIŲ KONSTRUKCIJŲ BŪKLĖS**

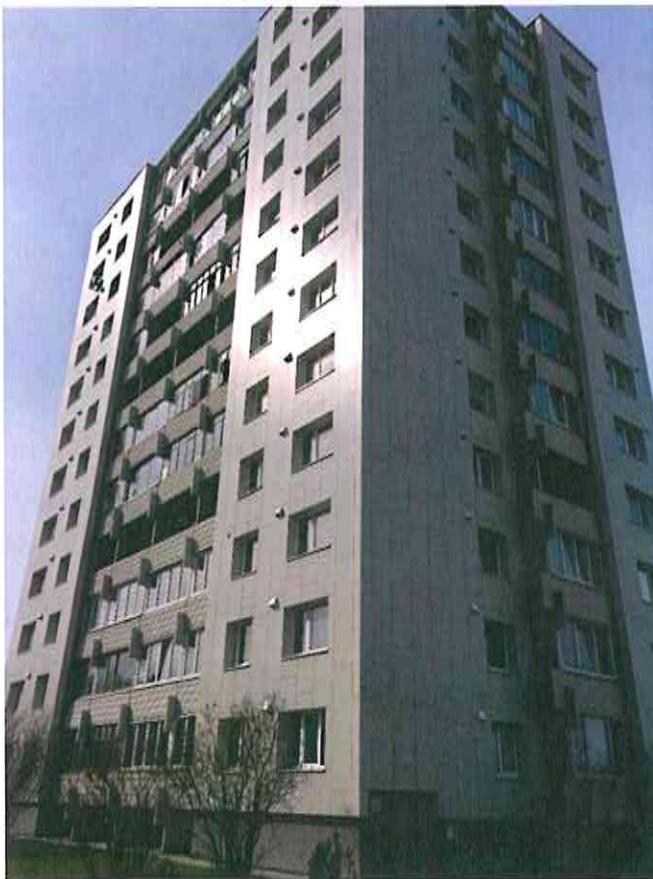
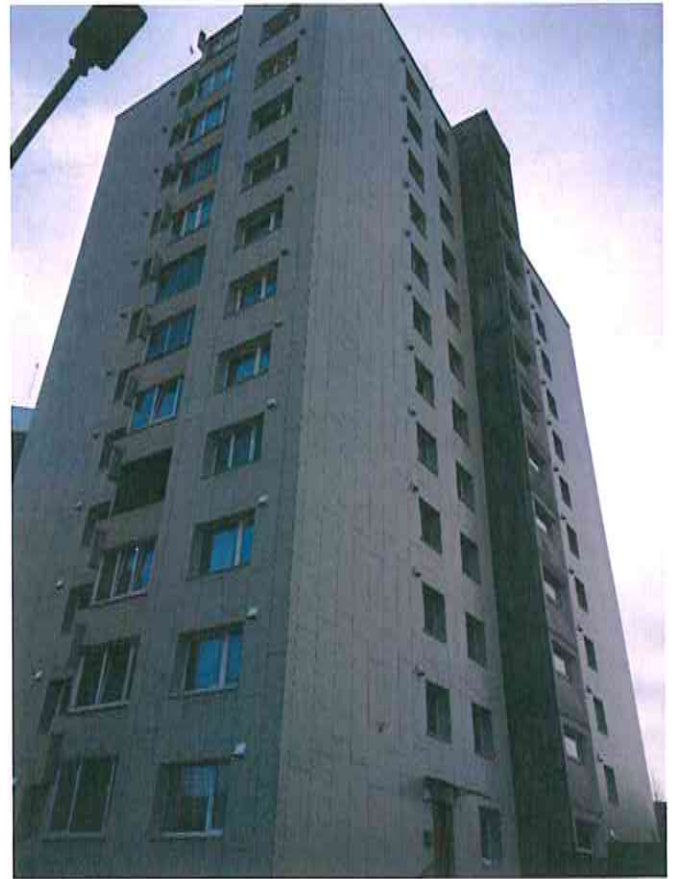
1 pav. Pastato po modernizavimo fasado vaizdas

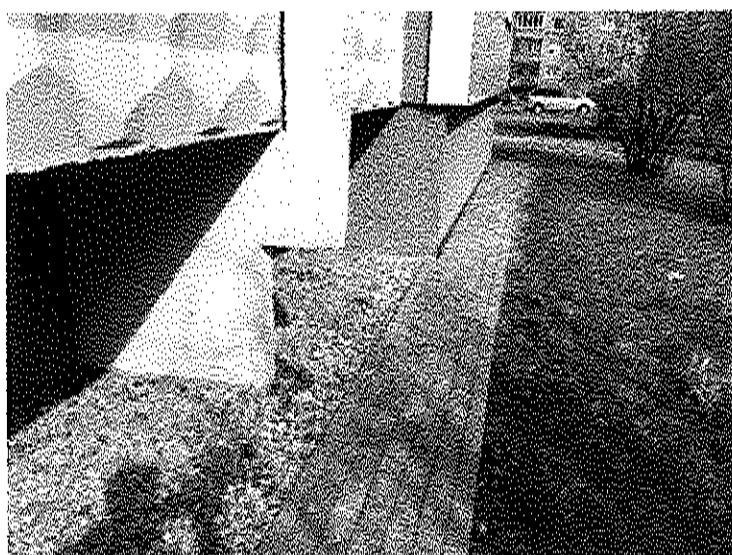
2 pav. Pastato nuogrindos vaizdas

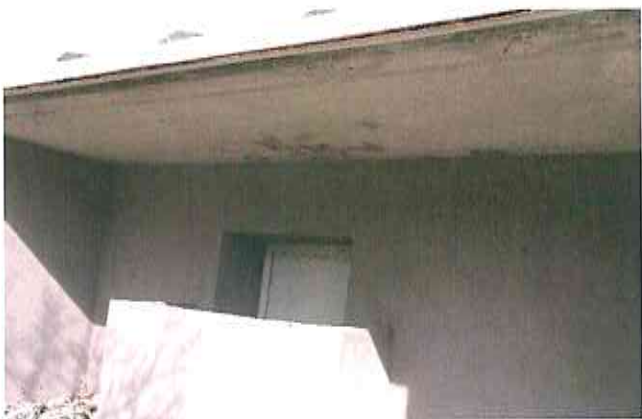
1. Pastato fasadų apšiltinimas ir apdaila atitinka projektiniams sprendiniams;
2. Neapšiltinta pirmo aukšto balkono grindų plokštė, susidaro „šalčio tiltelis“ (3pav.);
3. Vietomis „pasėdusi“ nuogrinda aplink pastatą (4pav.);

3 pav. Neapšiltinta pirmo aukšto balkono grindų plokštė, susidaro „šalčio tiltelis“

Atliktų statybos darbų konstrukciniai sprendimai iš esmės atitinka techninių normatyvinių dokumentų reikalavimus. Atkreiptinas dėmesys, kad pastato nuogrinda veikiama paviršinio vandens vietomis yra deformuota (nusėdusi). Neapšiltinta pirmo aukšto balkono grindų plokštė, susidaro „šalčio tiltelis“.

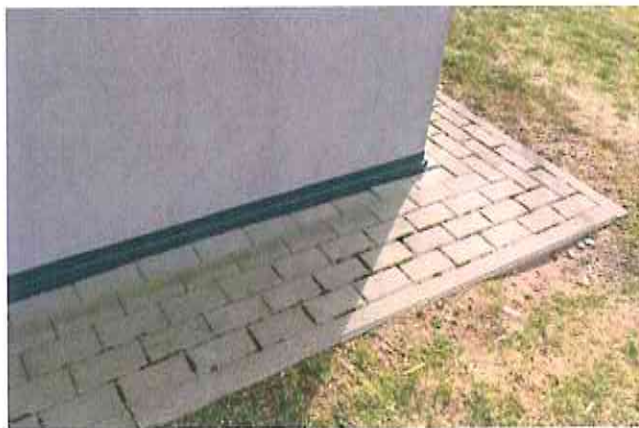
4 pav. Vietomis „pasėdusi“ nuogrinda aplink pastatą

1. Atstatyti nusėdusią nuogrindą iš trinkelio.

- 1) stebėti stogo dangos būklę ir atsiradus defektams juos iš karto šalinti;
- 2) stebėti nuogrindą ir laiku šalinti atsirandančias nuogrindos deformacijas, užtikrinant vandens nuvedimą nuo pastato konstrukcijų
