**STATINIO ATITVARINIŲ KONSTRUKCIJŲ BŪKLĖS  
NUSTATYMO EKSPERTIZĖS AKTAS  
2019-04-10 Nr. 6**

**DĖL DAUGIABUČIO NAMO,  
VILNIAUS G. 31 JONAVOJE,  
ATITVARINIŲ KONSTRUKCIJŲ BŪKLĖS**

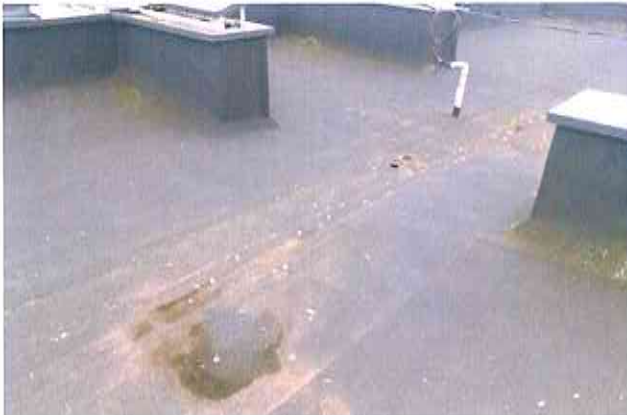
1. Pastato fasadų apšiltinimas ir apdaila atitinka projektiniams sprendiniams;
2. Įrengiant stogo dangą nepakankamai tiksliai suformuotas stogo nuolydis, todėl atskirose vietose laikosi balos (4 pav.).
3. Drėgmės veikiamos pastato konstrukcijos (cokolis, stogelis) (5, 6 pav.).
4. Vietomis pažeista ir nusėdusi nuogrinda (7pav.);
5. Korozijos paveikta metalo konstrukcija (8pav.).

4 pav. Nepakankamai tiksliai suformuotas stogo nuolydis, todėl atskirose vietose laikosi balos

Atliktų statybos darbų konstrukciniai sprendimai iš esmės atitinka techninių normatyvinių dokumentų reikalavimus. Atkreiptinas dėmesys, kad nepakankamai tiksliai suformuotas pastato stogo nuolydis, todėl ant stogo paviršiaus vietomis laikosi balos. Pastato nuogrinda veikiama paviršinio vandens vietomis yra deformuota (nusėdusi). Korozijos paveikta metalinė konstrukcija ant stogo.

- 1) stebėti stogo dangos būklę ir atsiradus defektams juos iš karto šalinti;
- 2) stebėti nuogrindą ir laiku šalinti atsirandančias nuogrindos deformacijas, užtikrinant vandens nuvedimą nuo pastato konstrukcijų

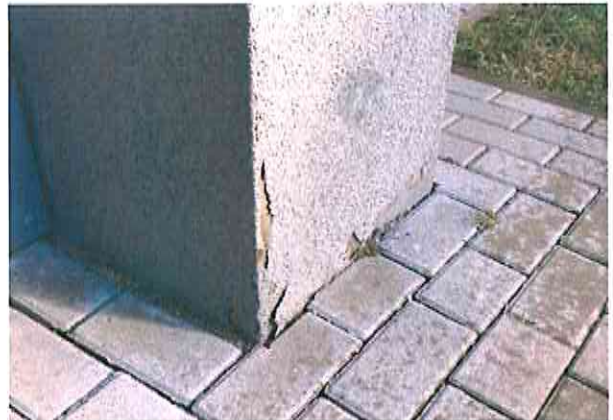
5 pav. Drėgmės veikiamas cokolio dalis

1. Atstatyti nusėdusią nuogrindą iš trinkelio.
2. Atstatyti drėgmės pažeistą sienų apdailą, bei pašalinti drėgmės atsiradimo priežastį;
3. Atstatyti pažeistą tinką.
4. Perdažyti metalinę konstrukciją (prieš tai nuvalius rūdis ir paruošus dažymui).

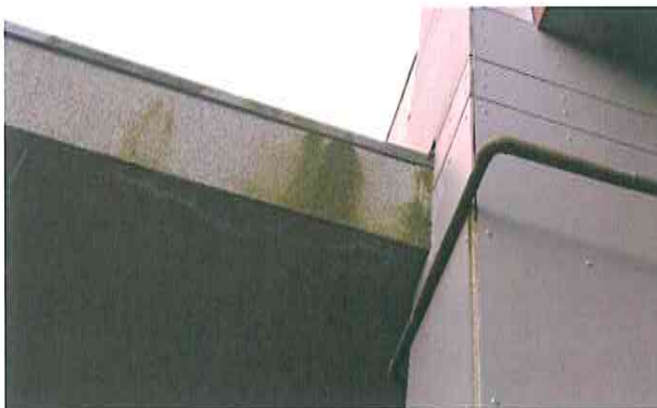
6 pav. Drėgmės veikiamas stogelio dalis

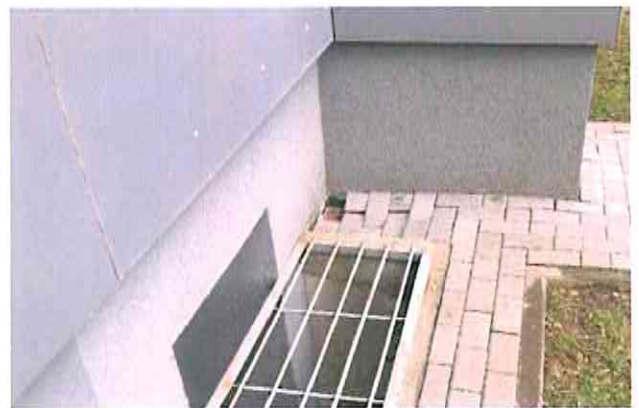
7 pav. Vietomis „pasėdusi“ nuogrinda aplink pastatą

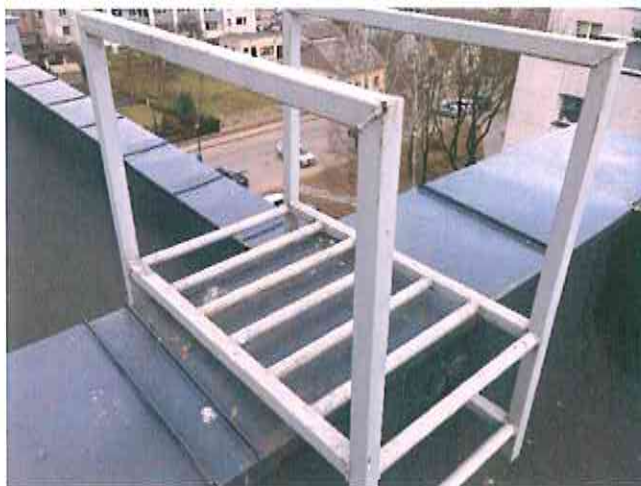
8 pav. Korozijos paveikta metalo konstrukcija
