## **STATINIO ATITVARINIŲ KONSTRUKCIJŲ BŪKLĖS NUSTATYMO EKSPERTIZĖS AKTAS 2019-04-10 Nr. 10**

### **DĖL DAUGIABUČIO NAMO, S. KONARSKIO G. 10 VILNIUJE, ATITVARINIŲ KONSTRUKCIJŲ BŪKLĖS**

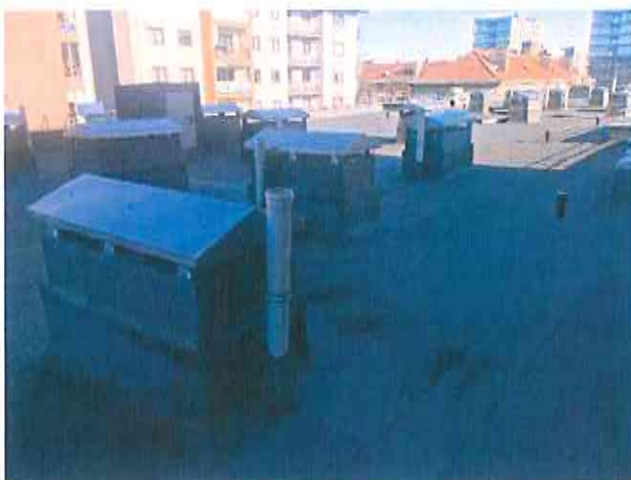
4 pav. Įrengiant stogo dangą nepakankamai tiksliai suformuotas stogo nuolydis, todėl atskirose vietose laikosi balos

Atliktų statybos darbų konstrukciniai sprendimai iš esmės atitinka techninių normatyvinių dokumentų reikalavimus. Atkreiptinas dėmesys, kad nepakankamai tiksliai suformuotas pastato stogo nuolydis, todėl ant stogo paviršiaus vietomis laikosi balos. Išlaužtas alsuoklis, pažeista izoliacija, į stogo konstrukciją patenka drėgmė ir lietaus vanduo. Pastato nuogrinda veikiama paviršinio vandens vietomis yra deformuota (nusėdusi).

- 1) stebėti stogo dangos būklę ir atsiradus defektams juos iš karto šalinti;
- 2) stebėti nuogrindą ir laiku šalinti atsirandančias nuogrindos deformacijas, užtikrinant vandens nuvedimą nuo pastato konstrukcijų

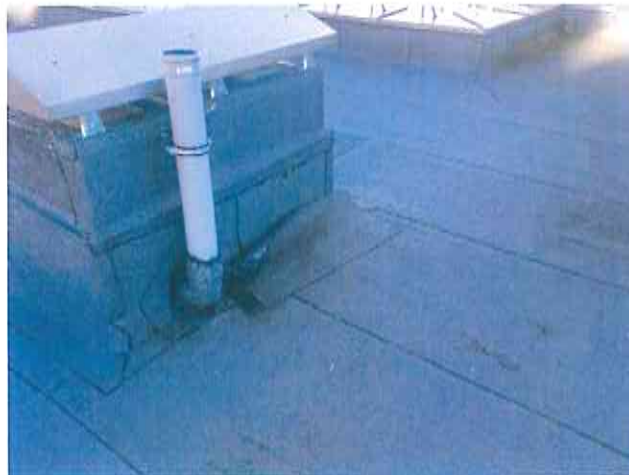
5 pav. Ant stogo palikta statybinės šiukšlės

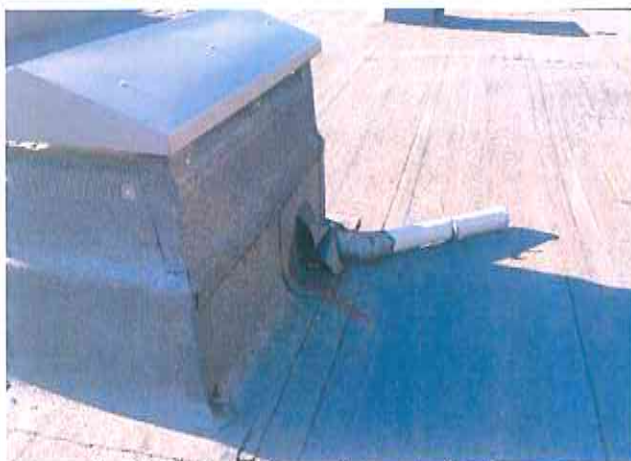
6 pav. Išlaužtas alsuoklis, pažeista izoliacija

1. Atstatyti nusėdusią nuogrindą iš plytelių.
2. Atstatyti alsuoklį, sutvarkyti stogo dangą užtikrinant dangos sandarumą;

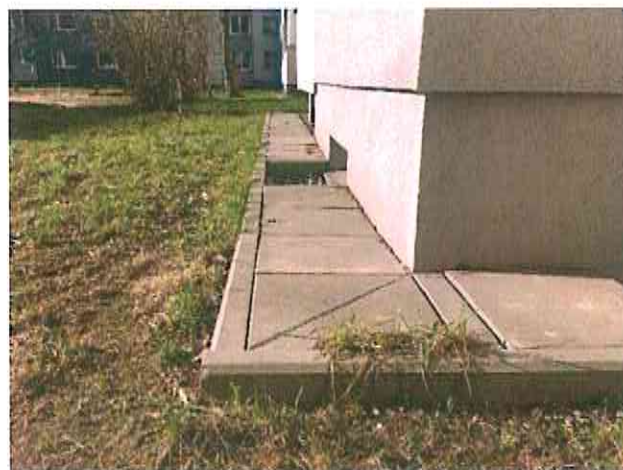
7 pav. Vietomis „pasėdusi“ nuogrinda aplink pastatą

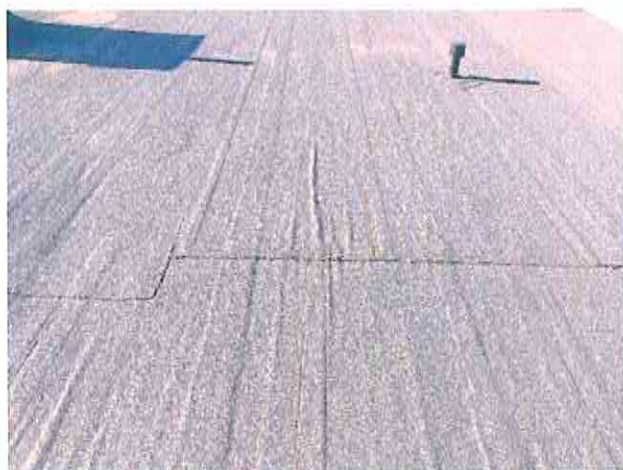
8 pav. Stogo danga įrengta nekokybiškai, formuojasi „pūslės“
