## **STATINIO ATITVARINIŲ KONSTRUKCIJŲ BŪKLĖS NUSTATYMO EKSPERTIZĖS AKTAS 2019-04-10 Nr. 11**

### **DĖL DAUGIABUČIO NAMO, ESANČIO S. KONARSKIO G. 16, VILNIUJE, ATITVARINIŲ KONSTRUKCIJŲ BŪKLĖS**

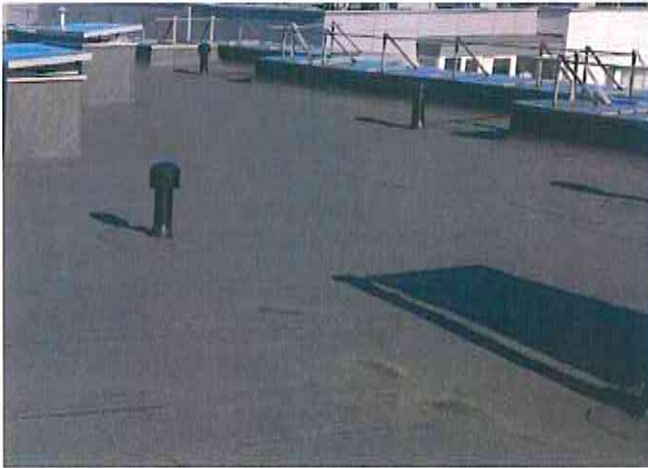
1. Pastato fasadų apšiltinimas ir apdaila atitinka projektiniams sprendiniams;
2. Įrengiant stogo dangą nepakankamai tiksliai suformuotas stogo nuolydis, todėl atskirose vietose laikosi balos (4 pav.).
3. Įrengiant stogo dangą dangą nepakankamai prilydyta (atšokusi) tvarkant ventiliacines šachtas (5 pav.).
4. Atsiradusios „pūslės“ stogo dangoje (6 pav.).
5. Vietomis pažeista ir nusėdusi nuogrinda (7pav.);

4 pav. Nepakankamai tiksliai suformuotas stogo nuolydis, todėl atskirose vietose laikosi balos

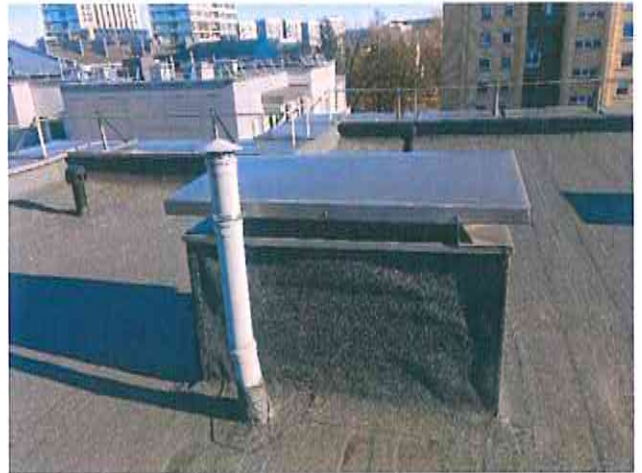
5 pav. Įrengiant stogo dangą danga nepakankamai prilįdyta (atšokusi) tvarkant ventiliacines šachtas

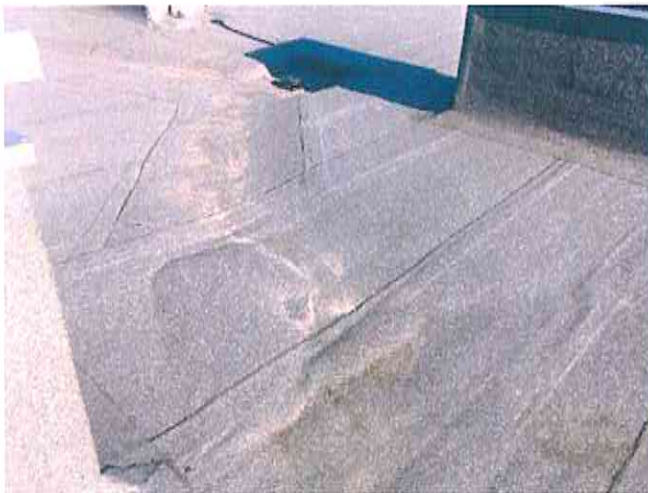
6 pav. „Pūslės“ stogo dangoje

1. Atstatyti nusėdusią nuogrindą iš plytelių.
2. Sutvarkyti „pūsles“ stogo dangoje jas išpjaunant ir įrengiant naujos dangos sluoksnį; patikrinti stogo dangos sandarumą, esant reikalui užsandarinti;

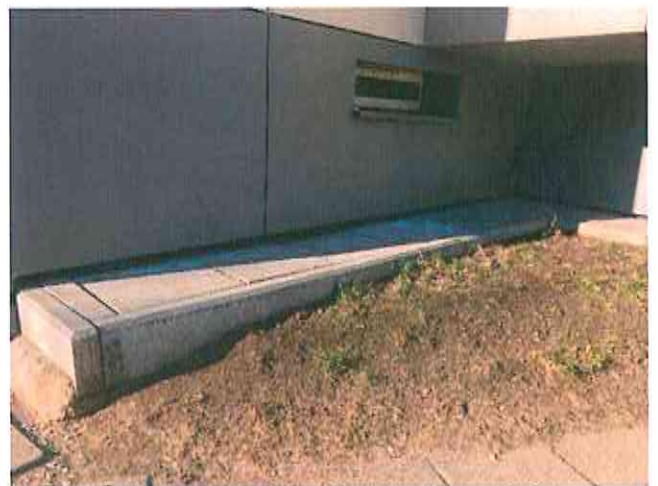
7 pav. Vietomis „pasėdusi“ nuogrinda aplink pastatą

- 1) stebėti stogo dangos būklę ir atsiradus defektams juos iš karto šalinti;
- 2) stebėti nuogrindą ir laiku šalinti atsirandančias nuogrindos deformacijas, užtikrinant vandens nuvedimą nuo pastato konstrukcijų

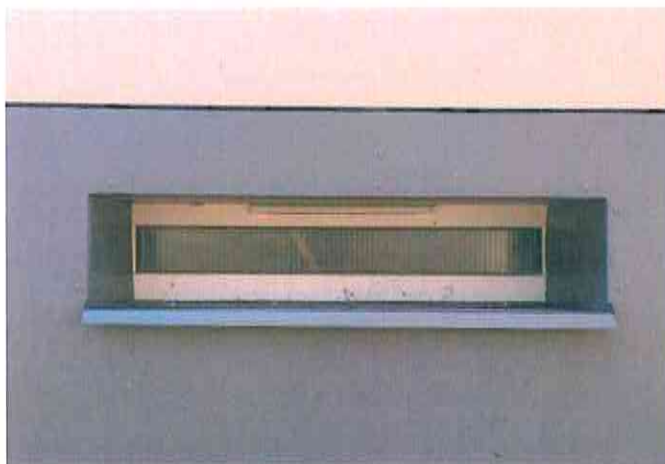
6. Rūsio langas sumontuotas netiksliai, iš kairės ir dešinės pusės lango rėmas paliktas ženkliai mažesnis nei iš viršaus ir apačios (8pav.);
7. Vietomis fasado apdailinės plokštės sumontuotos paliekant skirtingo pločio tarpus tarp plokščių (9 pav.);
8. Suskilusi fasado apdailinė plokštė cokolinėje dalyje (10pav.).

8 pav. Rūsio langas sumontuotas netiksliai, iš kairės ir dešinės pusės lango rėmas paliktas ženkliai mažesnis nei iš viršaus ir apačios

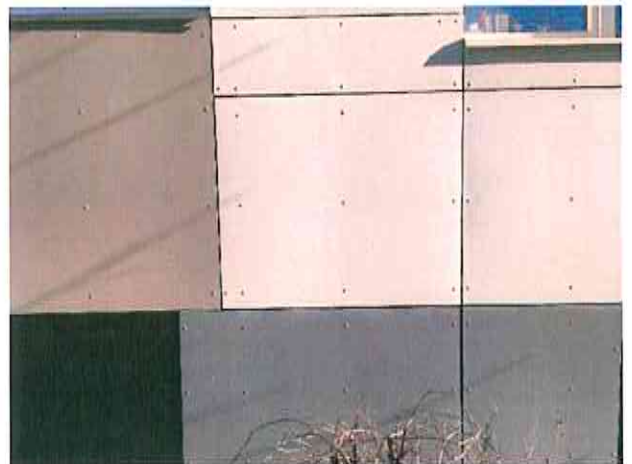
9 pav. Fasado apdailinės plokštės sumontuotos paliekant skirtingo pločio tarpus tarp plokščių

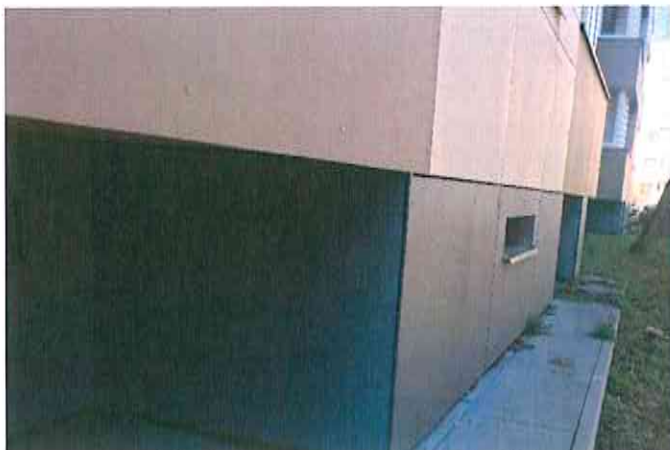
10 pav. Suskilusi fasado apdailinė plokštė cokolinėje dalyje
