## **STATINIO ATITVARINIŲ KONSTRUKCIJŲ BŪKLĖS NUSTATYMO EKSPERTIZĖS AKTAS 2019-04-10 Nr. 7**

### **DĖL DAUGIABUČIO NAMO, K. DONELAIČIO G. 30 JURBARKE, ATITVARINIŲ KONSTRUKCIJŲ BŪKLĖS**

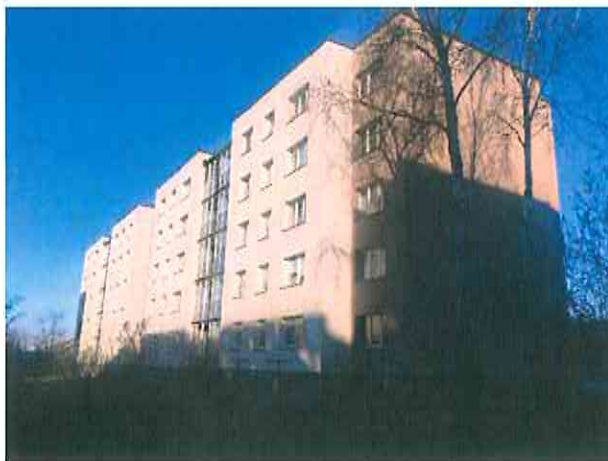
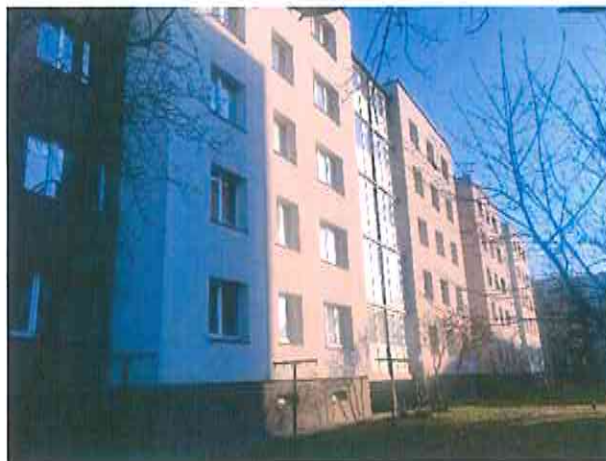
1 pav. Pastato fasado vaizdas

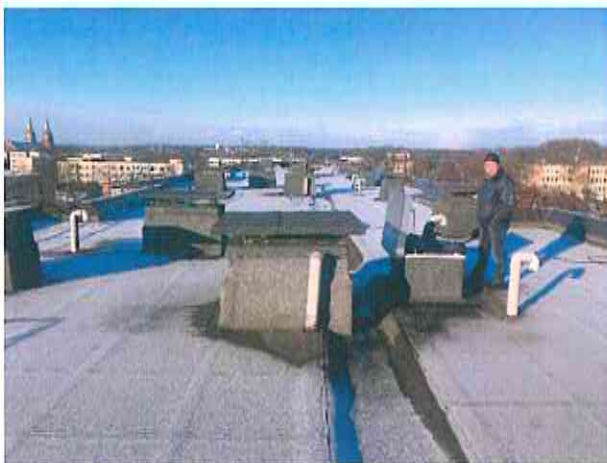
2 pav. Pastato stogo vaizdas

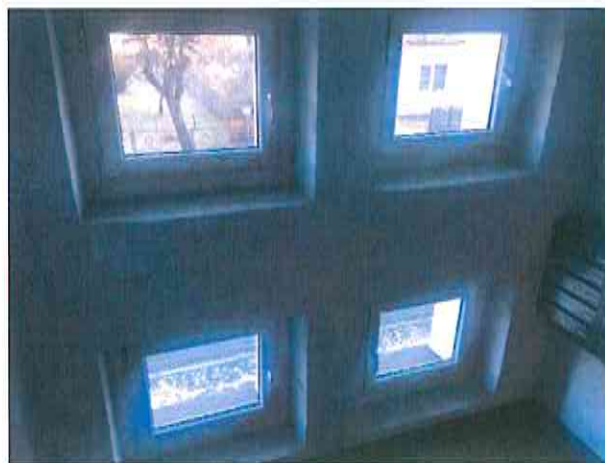
3 pav. Laiptinės lango vaizdas

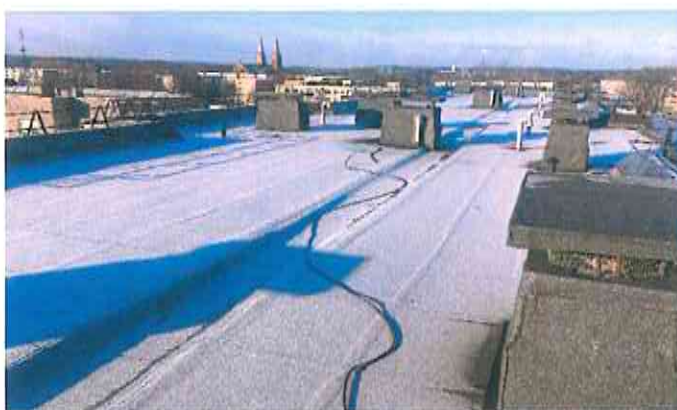
4 pav. Netvarkingai paliktas kabelis ant stogo dangos

- 1) stebėti stogo dangos būklę ir atsiradus defektams juos iš karto šalinti;
- 2) stebėti nuogrindą ir laiku šalinti atsirandančias nuogrindos deformacijas, užtikrinant vandens nuvedimą nuo pastato konstrukcijų.

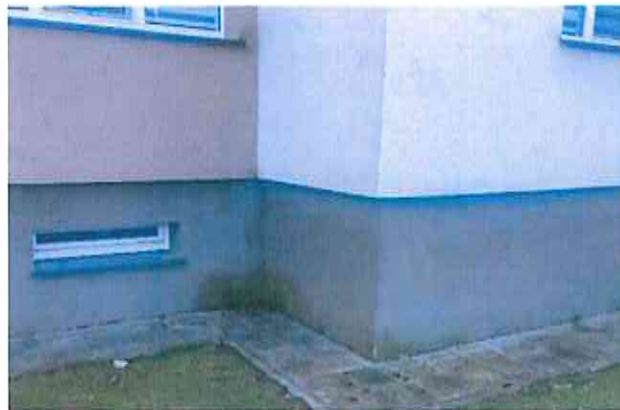
5 pav. Drėgmės veikiama cokolio dalis

1. Atstatyti nusėdusią nuogrindą iš plytelių.
2. Atstatyti drėgmės pažeistą sienų, cokolio apdailą, bei pašalinti drėgmės atsiradimo priežastį;
3. Atstatyti drėgmės pažeistą stogelio virš įėjimo ir pirmo aukšto balkono grindų plokštės apdailą, bei pašalinti drėgmės atsiradimo priežastį;

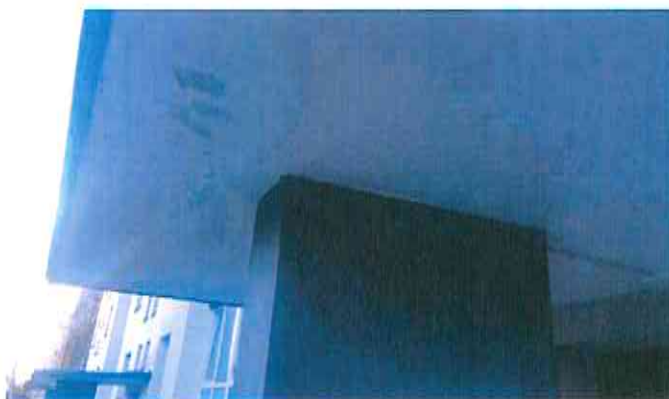
1. Pastato fasadų apšiltinimas ir apdaila atitinka projektiniams sprendiniams;
2. Drėgmės paveiktas stogelis virš įėjimo (6 pav.).
3. Vietomis pažeista ir nusėdusi nuogrinda (7pav.);
4. Drėgmės paveikta balkono plokštė, pažeista apdaila. Neapšiltinta pirmo aukšto balkono grindų plokštė, susidaro „šalčio tiltelis“ (8pav.);
5. Drėgmės veikiama sienos ir cokolio dalis (5, 9 pav.).

6 pav. Drėgmės paveiktas stogelis virš įėjimo, pažeista apdaila

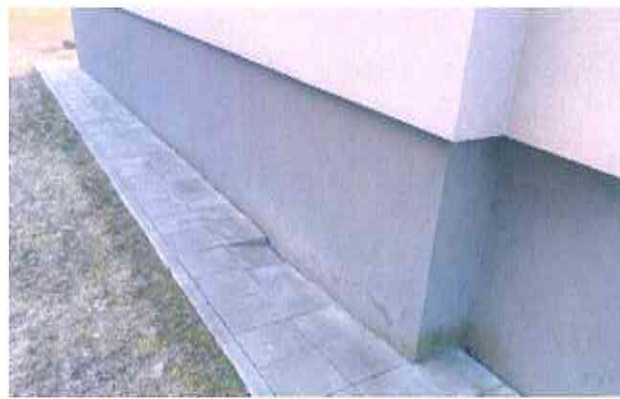
7 pav. Vietomis „pasėdusi“ nuogrinda aplink pastatą

Atliktų statybos darbų konstrukciniai sprendimai iš esmės atitinka techninių normatyvinių dokumentų reikalavimus. Atkreiptinas dėmesys, kad drėgmės veikiamą sienos ir cokolio dalis, todėl yra gadinama sienos ir cokolio apdaila. Drėgmės paveiktas stogelis virš įėjimo, pažeista apdaila. Drėgmės paveikta balkono plokštė, pažeista apdaila. Neapšiltinta pirmo aukšto balkono grindų plokštė, susidaro „šalčio tiltelis“. Pastato nuogrinda veikiamą paviršinio vandens vietomis yra deformuota (nusėdusi).

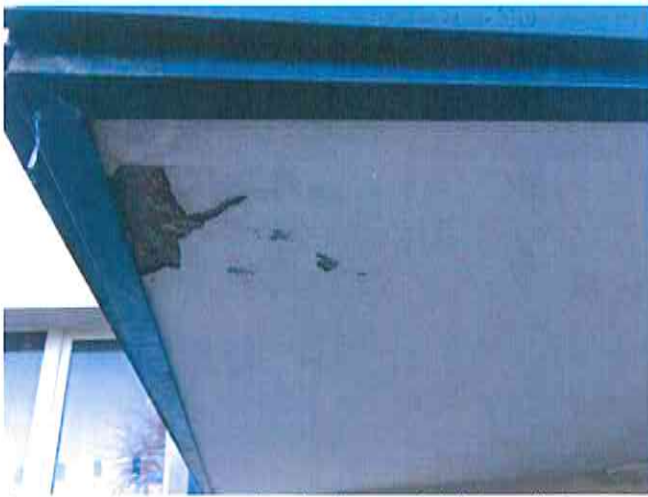
8 pav. Drėgmės paveikta balkono plokštė, pažeista apdaila. Neapšiltinta pirmo aukšto balkono grindų plokštė, susidaro „šalčio tiltelis“

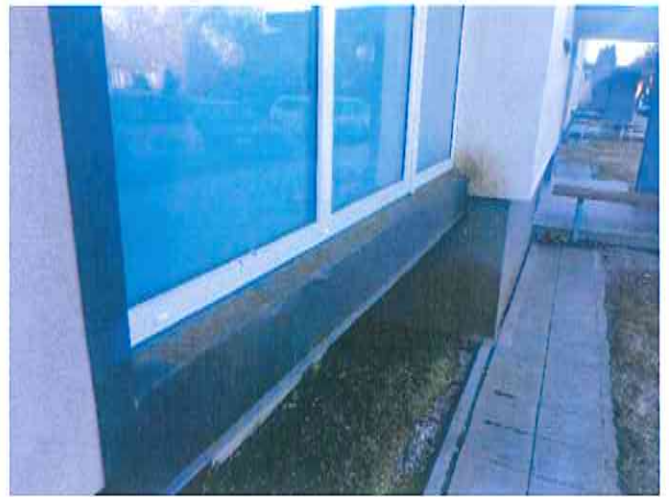
9 pav. Drėgmės veikiamą sienos ir cokolio dalis
