## **STATINIO ATITVARINIŲ KONSTRUKCIJŲ BŪKLĖS NUSTATYMO EKSPERTIZĖS AKTAS**

**2019-04-10 Nr. 8**

### **DĖL DAUGIABUČIO NAMO, ESANČIO VYTAUTO G. 96 UKMERGĖJE, ATITVARINIŲ KONSTRUKCIJŲ BŪKLĖS**

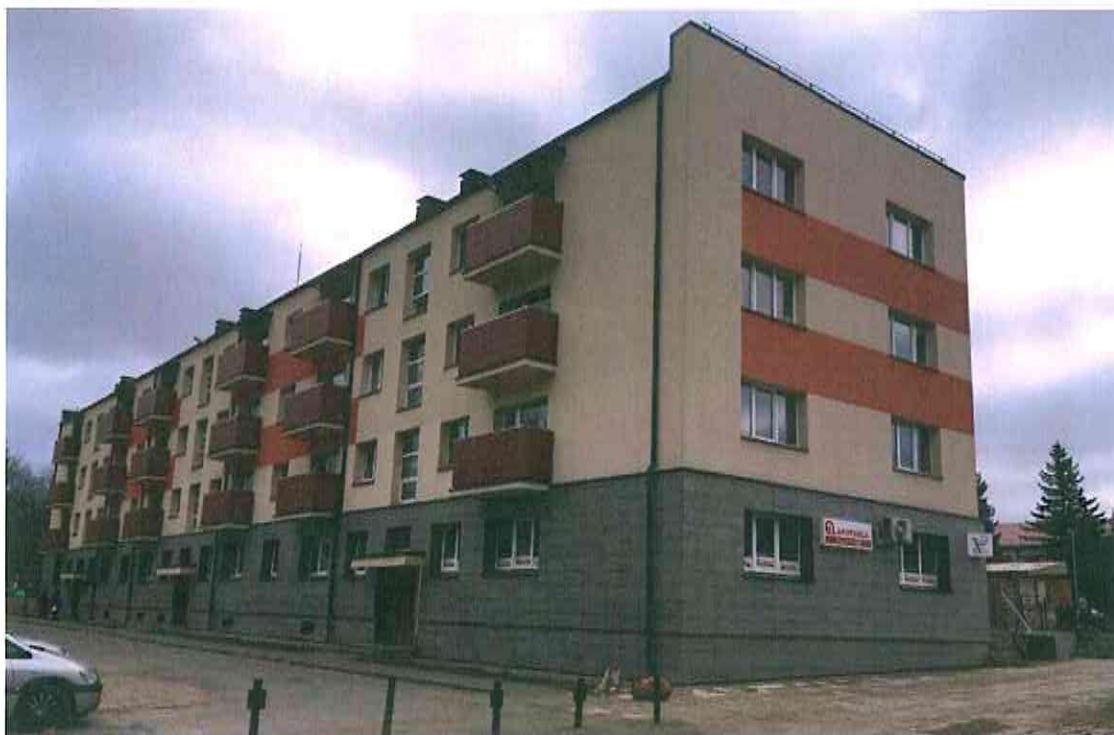
1 pav. Pagrindinio fasado vaizdas

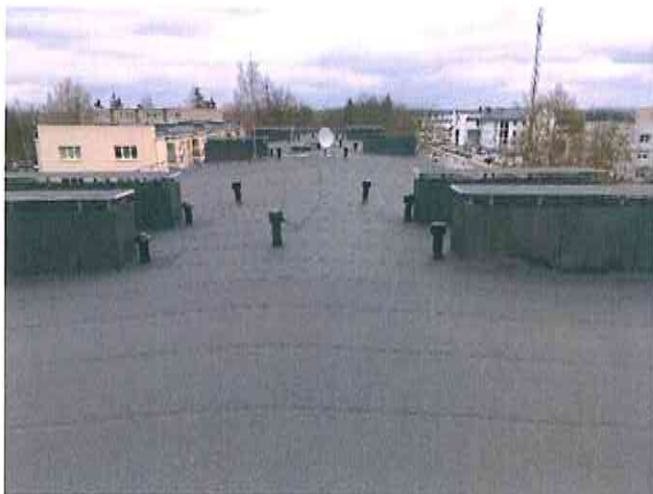
2 pav. Pastato stogo vaizdas

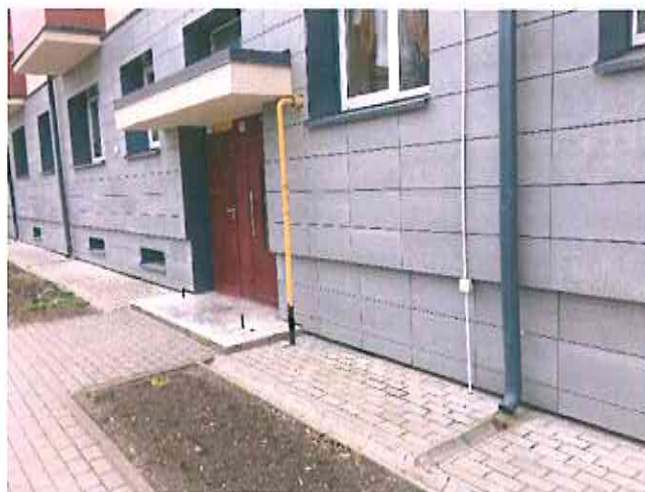
3 pav. Įrengtos nuogrindos iš betono trinkelų vaizdas

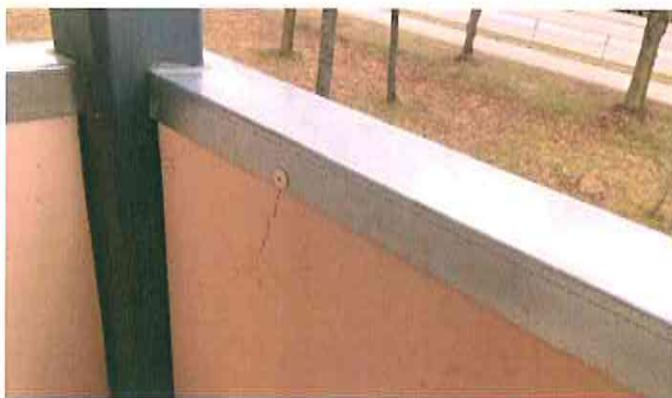
1. Pastato fasadų apšiltinimas ir apdaila atitinka projektiniams sprendiniams;
2. Suskilusios apdailinės plokštės balkone (4 pav.);
3. Įrengiant stogo dangą dangą nepakankamai prilydyta (atšokusi) tvarkant ventiliacines šachtas (5 pav.);
4. Vietomis pažeista ir nusėdusi nuogrinda (6pav.);
5. Kompleksiškai nėra išspręstas lietaus vandens nuvedimas nuo pastato stogo (7pav.).

4 pav. Suskilusios apdailinės plokštės balkone

1. Atstatyti nusėdusią nuogrindą iš trinkelio.
2. Pakeisti suskilusias apdailines plokštes balkonuose.

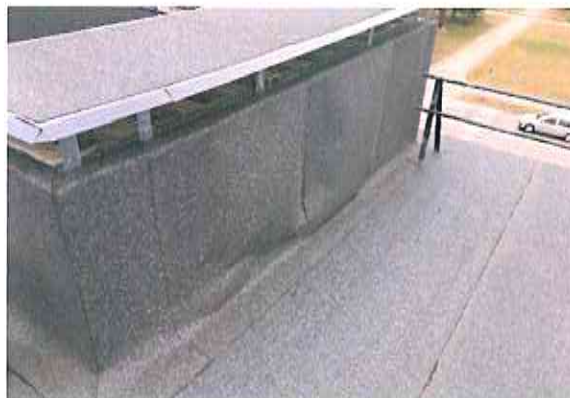
5 pav. Įrengiant stogo dangą dangą nepakankamai prilydyta (atšokusi) tvarkant ventiliacines šachtas

- 1) stebėti stogo dangos būklę ir atsiradus defektams juos iš karto šalinti;
- 2) stebėti nuogrindą ir laiku šalinti atsirandančias nuogrindos deformacijas, užtikrinant vandens nuvedimą nuo pastato konstrukcijų

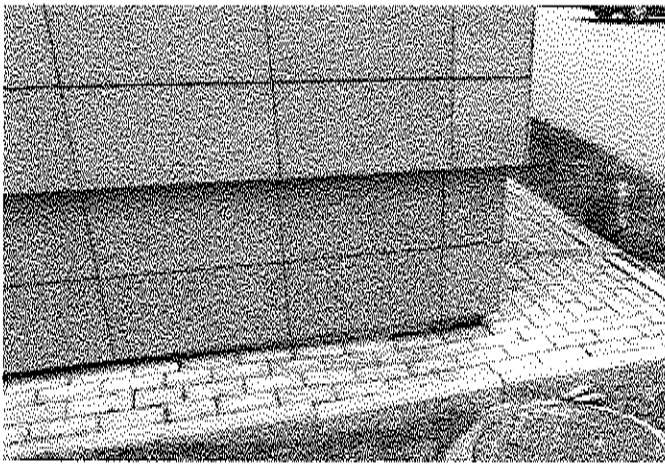
6 pav. Vietomis „pasėdusi“ nuogrinda aplink pastatą

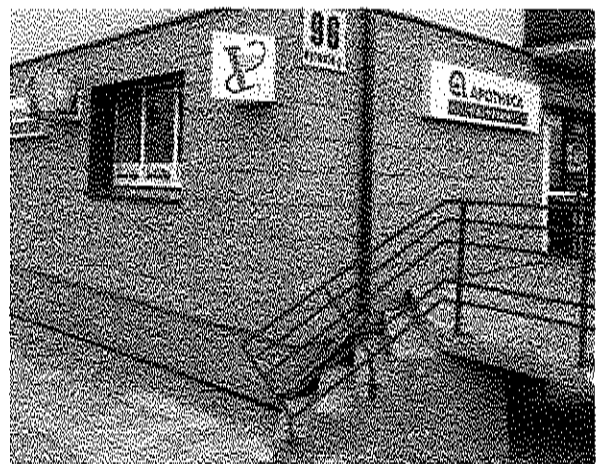
7 pav. Kompleksiškai nėra išspręstas lietaus vandens nuvedimas nuo pastato stogo, vanduo nuvedamas ant šaligatvio
