## STATINIO ATITVARINIŲ KONSTRUKCIJŲ BŪKLĖS NUSTATYMO EKSPERTIZĖS AKTAS 2019-04-10 Nr. 9

### DĖL DAUGIABUČIO NAMO, VYTURIO G. 25 KLAIPĖDOJE, ATITVARINIŲ KONSTRUKCIJŲ BŪKLĖS

Daugiabutis gyvenamasis namas, unikalus Nr. 2198-5003-7018. Daugiabutis gyvenamasis namas yra 5 aukštų su rūsiu, trijų laiptinių ir trijų atskirų įėjimų gyvenamasis pastatas. Pastatas statytas 1985 metais. Statinio paskirtis – gyvenamoji. Pastate 45 butai. Pastato išorinės sienos – vienasluoksnės keramzitbetoninės plokštės (30 cm storio), galinės sienos – dvigubos iš keramzitbetonio plokščių tarp kurių yra oro tarpas (48 cm storio). Cokolis iš surenkamų gelžbetoninių plokščių (28 cm storio). Aplink pastatą įrengta gelžbetoninių (50x50 cm) šaligatvio plytelių nuogrinda. Stogas sutapdintas, be rulinės stogo dangos, su nešildoma pastoge. Stogo lietaus vandens nuvedimas – vidinis. Perdangos – gelžbetonio

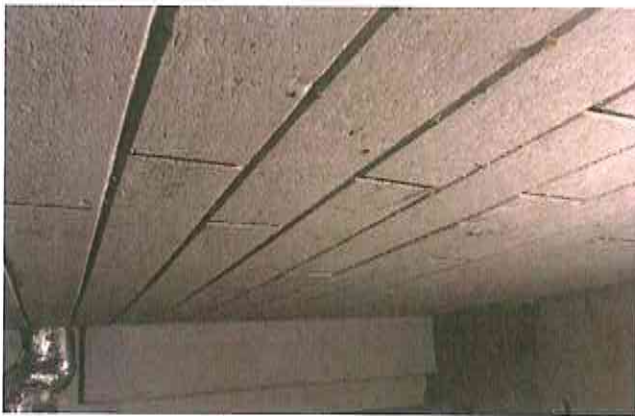
4 pav. Rūsio perdanga apšiltinta naudojant akmens vatos plokštes

Atliktų statybos darbų konstrukciniai sprendimai iš esmės atitinka techninių normatyvinių dokumentų reikalavimus. Pastato nuogrinda veikiamą paviršinio vandens vietomis yra deformuota (nusėdusi). Rūsio lubos apšiltinta akmens vatos plokštėmis, nors projekte numatyta rūsio lubų apšiltinimas poliuretano putomis 60 mm su tinko apdaila.

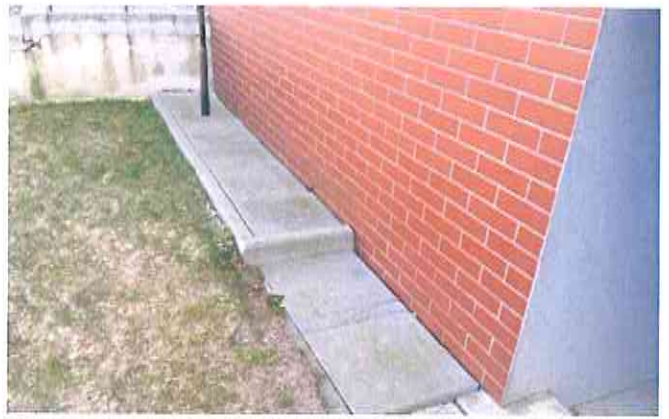
1. Pastato fasadų apšiltinimas ir apdaila atitinka projektiniams sprendiniams;
2. Vietomis nuogrinda įrengta su nuolydžiu į pastato pusę (5pav.);
3. Pažeista balkonų apdaila (6pav.)
4. Vietomis pažeista ir nusėdusi nuogrinda (7pav.);

5 pav. Drėgmės veikiamą cokolio dalį, nuogrinda įrengta su nuolydžiu į pastato pusę

- 1) stebėti stogo dangos būklę ir atsiradus defektams juos iš karto šalinti;
- 2) stebėti nuogrindą ir laiku šalinti atsirandančias nuogrindos deformacijas, užtikrinant vandens nuvedimą nuo pastato konstrukcijų

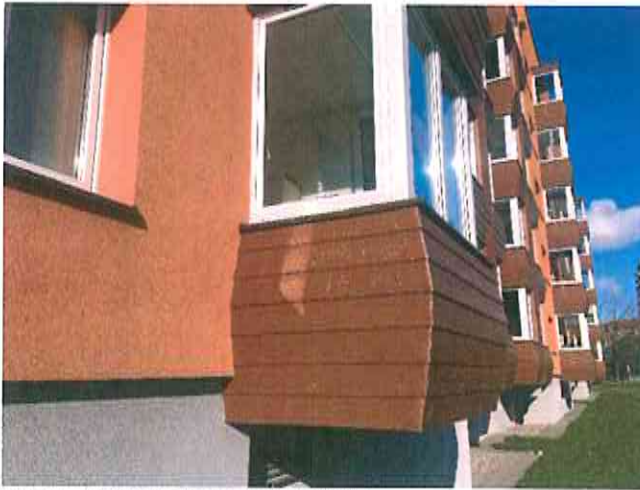
6 pav. Pažeista balkonų apdaila

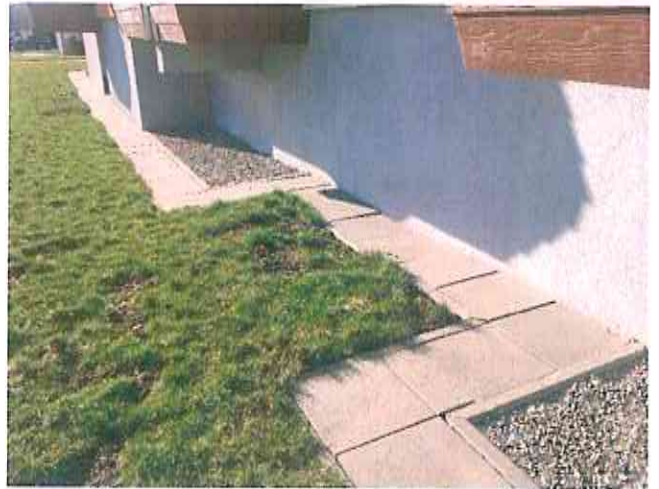
7 pav. Vietomis „pasėdusi“ nuogrinda aplink pastatą

1. Atstatyti nusėdusią nuogrindą.
