## **STATINIO ATITVARINIŲ KONSTRUKCIJŲ BŪKLĖS NUSTATYMO EKSPERTIZĖS AKTAS 2019-04-10 Nr. 12**

### **DĖL DAUGIABUČIO NAMO, A. MICKEVIČIAUS G. 9 VILNIUJE, ATITVARINIŲ KONSTRUKCIJŲ BŪKLĖS**

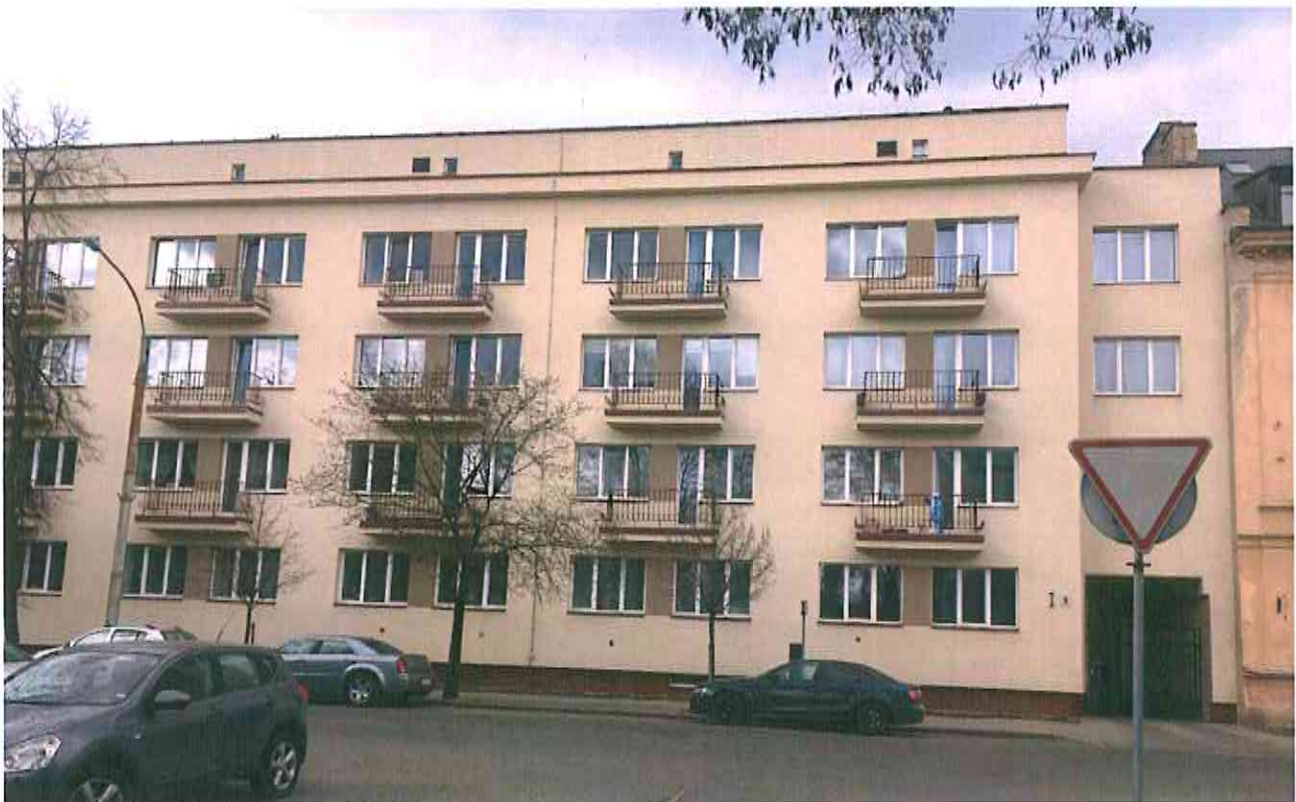
1 pav. Pagrindinio fasado vaizdas

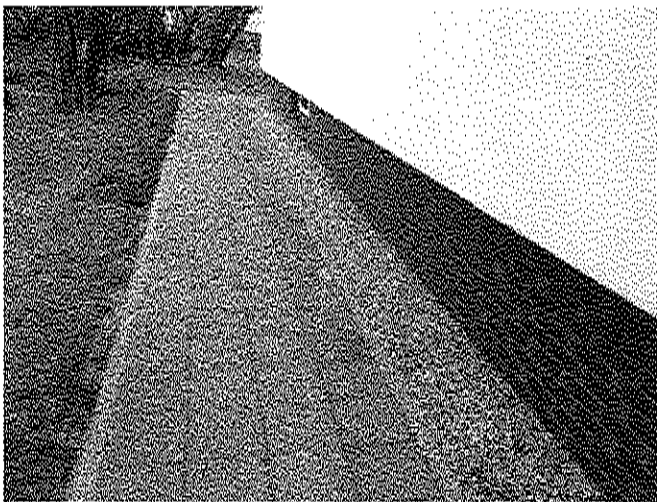
4 pav. Įrengta nuogrinda aplink pastatą

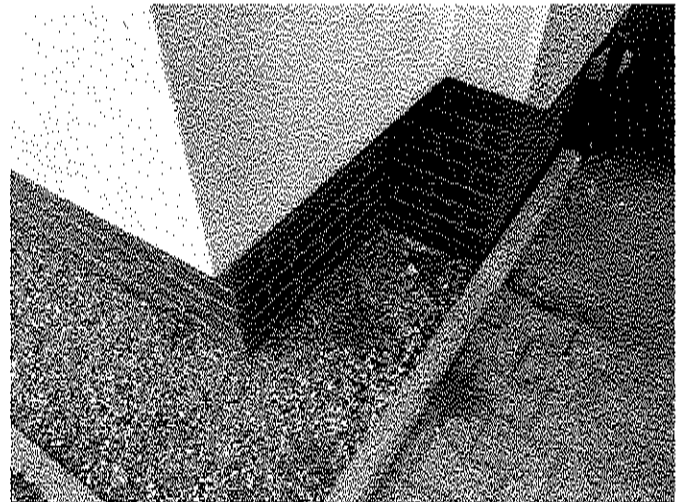
1. Pastato fasadų apšiltinimas ir apdaila atitinka projektiniams sprendiniams;
2. Stogo ir techninio aukšto perdangos apšiltinimas atitinka projektiniams sprendiniams;
3. Vietomis „pasėdusi“ nuogrinda aplink pastatą (5pav.)

5 pav. Vietomis „pasėdusi“ nuogrinda aplink pastatą

Atliktų statybos darbų konstrukciniai sprendimai iš esmės atitinka techninių normatyvinių dokumentų reikalavimams. Atkreiptinas dėmesys, kad pastato nuogrinda veikiama paviršinio vandens vietomis yra deformuota (nusėdusi).

- 1) stebėti stogo dangos būklę ir atsiradus defektams juos iš karto šalinti;
- 2) stebėti nuogrindą ir laiku šalinti atsirandančias nuogrindos deformacijas, užtikrinant vandens nuvedimą nuo pastato konstrukcijų
