Šioje ataskaitoje analizuojama daugiabučio esančio Vytauto g. 96, Ukmergėje pastato išorinių atitvarų būklė. Termovizinė analizė leidžia identifikuoti pastato išorinių atitvarų defektus ir esant palankioms sąlygoms galima pastebėti šildymo sistemos netolygų veikimą. Termovizinėje nuotraukoje spalvos atitinka paviršiaus temperatūrą: kuo šviesesnė (ataskaitos nuotraukose raudona) spalva apibrėžia aukštesnę temperatūrą, o tamsesnė (mėlyna) – žemesnę. Nuotraukos dešinėje pusėje esanti temperatūrų skalė apibrėžia minėtų spalvų intensyvumą. Lauke darytose termovizinėse nuotraukose matomos ryškesnės, aukštesnės paviršiaus temperatūrą identifikuojančios zonos rodo didesnius šilumos nuostolius. Termovizinė analizė nėra patikima, kai ji vertinama saulėtą dieną, taip pat kai tos pačios atitvaros spalva skiriasi, dėl skirtingo juodumo laipsnio termovizorius gali „rodyti“ skirtingas paviršiaus temperatūras. Siekiant, kad būtų įmanoma palyginti spalviniu požiūriu visų atitvarų paviršiaus temperatūras, termovizinėse nuotraukose spalvos nurodo vienodą temperatūrinį intervalą nuo  $-4,0\text{ }^{\circ}\text{C}$  iki  $3,5\text{ }^{\circ}\text{C}$ . Ne visos atitvaros turi vienodas šilumines charakt

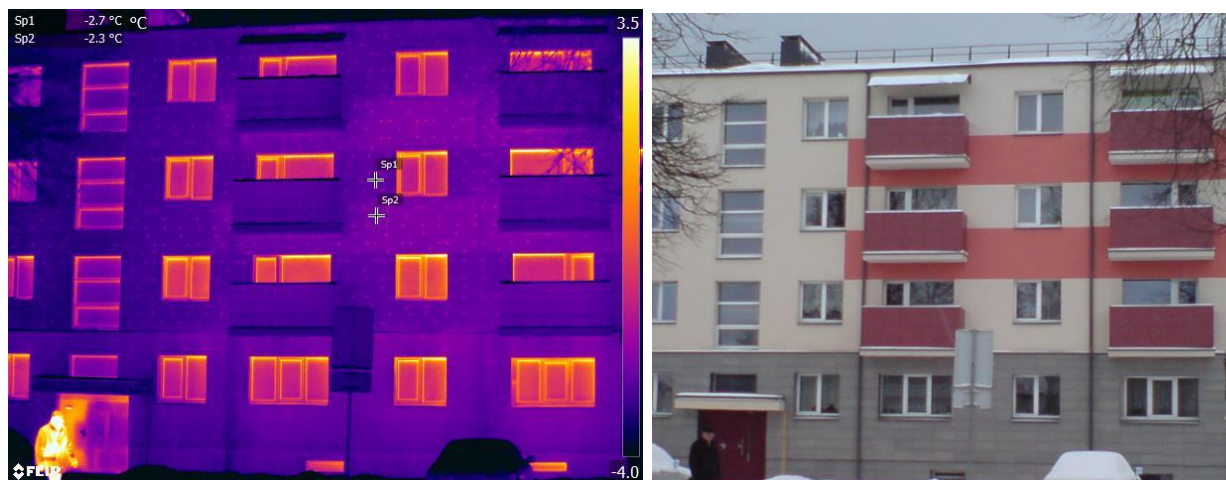
**1 pav.** Šiaurės vakarų fasado termovizinė ir skaitmeninė nuotrauka

1 paveikslo termovizinėje nuotraukoje pateikta šiaurės vakarų fasadas. Nuotraukoje galime matyti, kad pastatas konstrukcinių defektų (įtrūkimų ir pan.) neturi. Kuo sienos paviršiaus temperatūra yra artimesnė lauko oro temperatūrai ( $-2\text{ }^{\circ}\text{C}$ ) tuo sienos šiluminės savybės geresnės, t. y. prarandama mažiau šilumos. Nagrinėjamoje nuotraukoje pastebini ant sienos šviesesni taškai. Šie taškai atsirado todėl, kad apšiltinimo medžiaga ne tik klijuota prie sienos, bet ir sutvirtinta smeigėmis, o smeigių šilumos perdavimo koeficientas blogesnis nei šilumos izoliacijos (susiformuoja taškinis šilumos tiltelis). Šioje nuotraukoje taip pat pastebima, kad sienų spalviniai intensyvumai skiriasi nors konstrukcija ta pati. Šis temperatūrų skirtumas atsirado dėl sienos spalvų skirtingo juodumo laipsnio. Šviesesnės sienos paviršiaus temperatūra apie  $-2,7$  laipsnio (žiūr. 1 pav. Sp1), o tamsesnės –  $-2,3$  laipsnio (žiūr. 1 pav. Sp2).

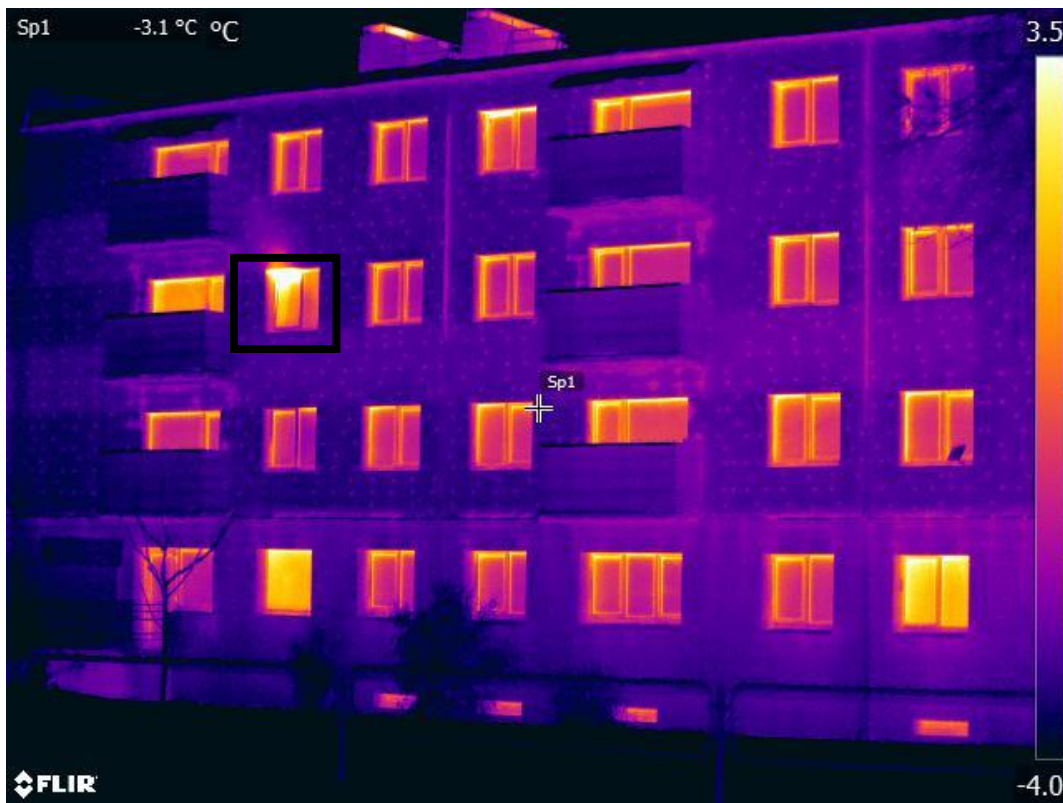
**2 pav.** Pietryčių fasado termovizinė nuotrauka

2 paveikslo termovizinėje nuotraukoje pateikta pietryčių fasadas. Šioje nuotraukoje matoma situacija yra analogiška 1 paveikslui, t. y. konstrukcinių defektų (įtrūkimų ir pan.) neturi ir t.t. Papildomai 2 paveiksle galima pastebėti, kad trečiame aukšte pravertas langas (2 pav. apibrėžta juodu stačiakampiu).

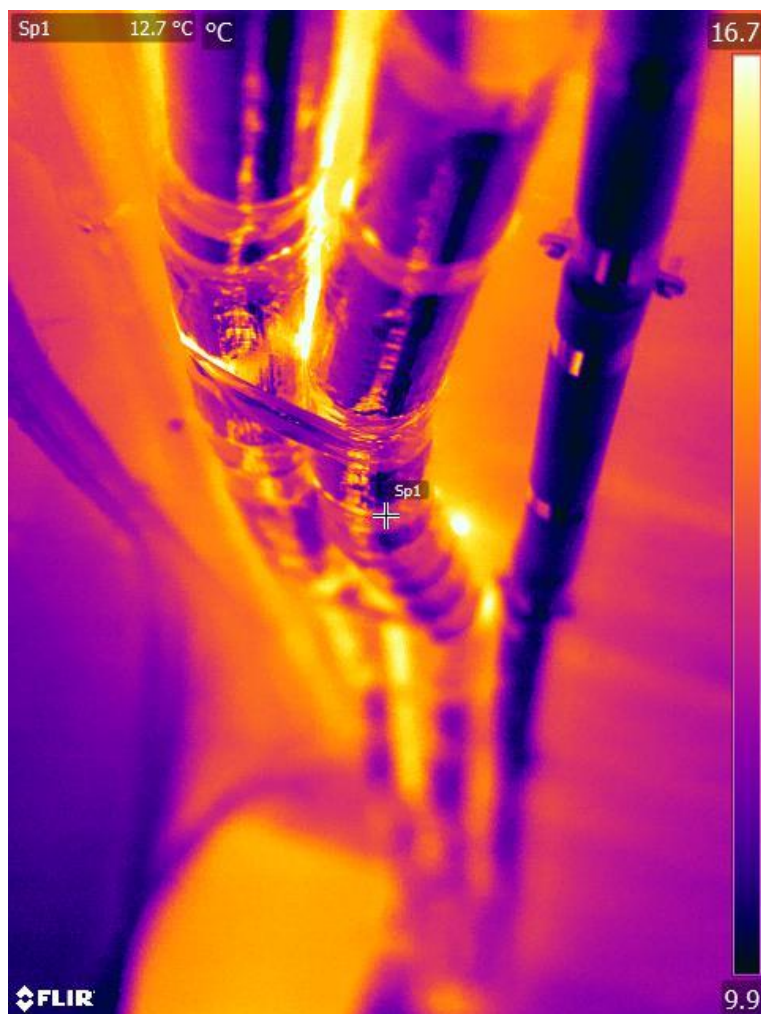
**3 pav.** Karšto vandens vamzdynų esančių rūsyje termovizinė nuotrauka

3 paveikslas termovizinėje nuotraukoje galime matyti, kad vamzdynų šilumos izoliacijos paviršiaus temperatūra yra netolygi. Šis temperatūrų netolygumas pastebimas todėl, kad vamzdynai izoliuoti akmens vatos kevalais su aliuminio folija, o aliuminio folija kaip ir stiklas nėra tinkama medžiaga vertinant temperatūrą termovizoriumi (bekontakčiu būdu). Galima teigti, kad šilumos izoliacija yra nauja ir vamzdynai izoliuoti gerai.

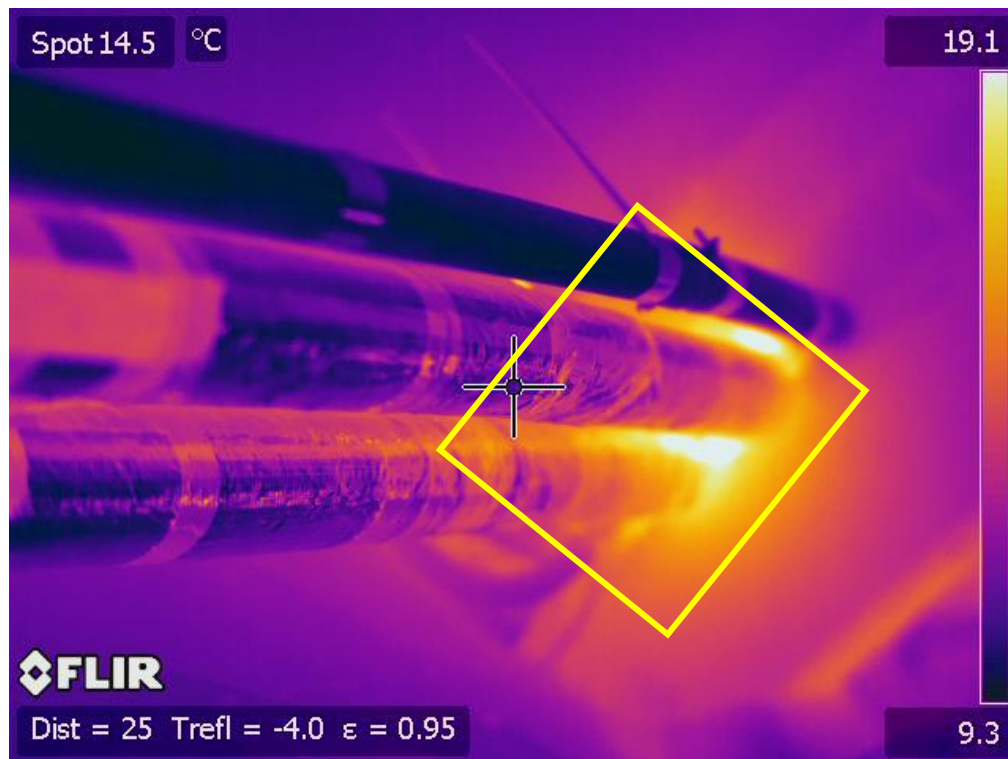
**4 pav.** Karšto vandens vamzdynai kertantys rūsio sieną termovizinė nuotrauka

4 paveiksle pateikta karšto vandens vamzdynai, kurie kerta rūsio sieną. Iš šios nuotraukos galima matyti, kad vamzdžių kirtimo vietoje siena yra šilta (4 pav. apibrėžta raudonu stačiakampiu). Sieną šilta nuo tiesioginio kontakto tarp vamzdžių paviršiaus ir sienos. Norint išvengti šių šilumos nuostolių reikia sienoje padidinti ertmės ir apšiltinti vamzdžius, kurie kerta sienas.
