## **Pagrindinės prielaidos ir komentarai**

## **Daugiabučio pastato atitvarų termovizinė analizė**

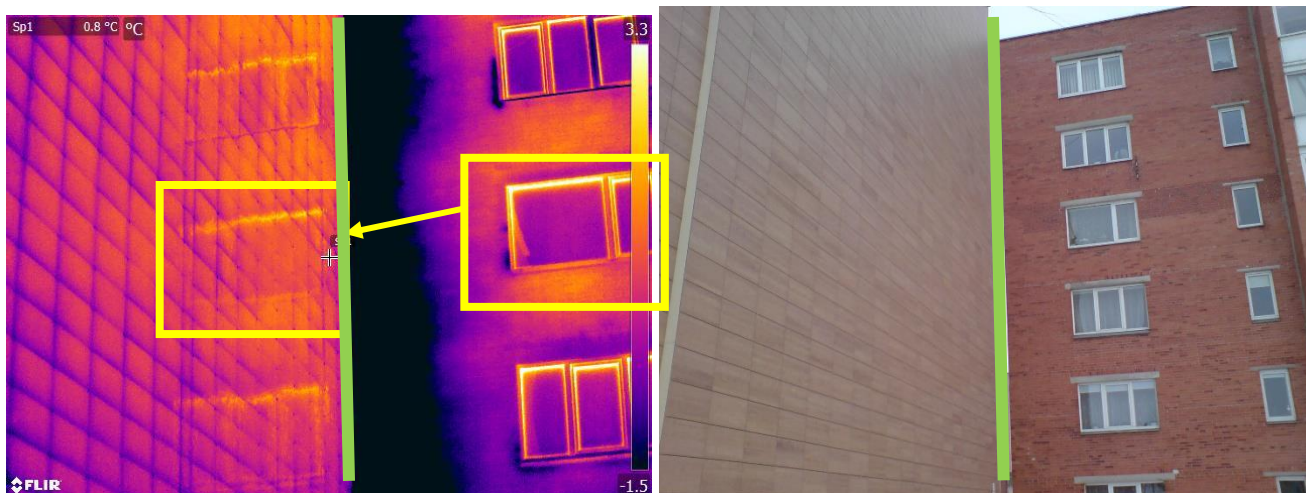
**1 pav.** Rytų fasado termovizinė ir skaitmeninė nuotrauka

1 paveikslo termovizinėje nuotraukoje pateikta dalis rytų fasado dalis. Šioje nuotraukoje galima matyti du pastatus, t. y. Tulpių g. 28, Panevėžyje (kairėje pusėje nuo vertikalaus žalio brūkšnio) ir Tulpių g. 28A, Panevėžyje (dešinėje pusėje nuo vertikalaus žalio brūkšnio). Matoma, kad pastatas dešinėje už žalio brūkšnio yra nemodernizuotas ir jo sienos yra ne vienodo intensyvumo. Pastatas dešinėje yra modernizuotas, o jo sienos padengtos apdailinėmis keraminėmis plytelėmis, kurios turi atspindžio efektą, t. y. termovizinėje nuotraukoje ant modernizuoto pastato sienos matosi gretimo pastato langų ir kitų paviršių atspindys (1 paveiksle apibrėžta geltonais stačiakampiais). Todėl, šio pastato sienų termovizinė analizė yra nepatikima, nes apdailinė danga atspindi aplinkinių kūnų šilumą.

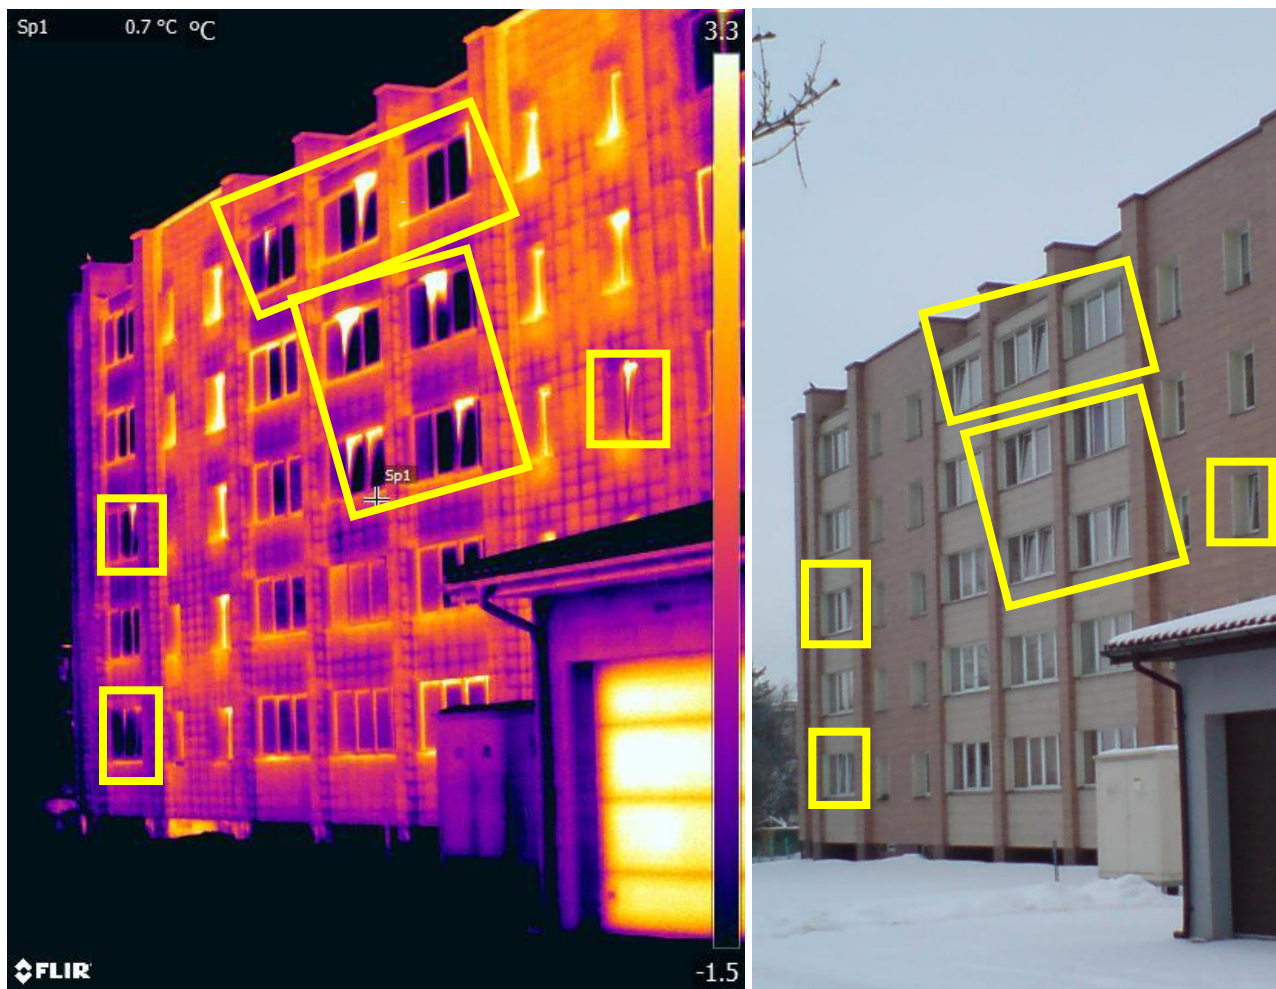
**2 pav.** Pietinio fasado termovizinė ir skaitmeninė nuotrauka

2 paveiksle pateikta pietinio fasado termovizinė (kairėje pusėje) ir skaitmeninė (dešinėje) nuotrauka. Šio pastato analizuoti atitvaras netikslinga, nes sienos yra atspindinčios aplinkinių kūnų šilumą. Šioje nuotraukoje galima pastebėti, kad yra pradaryta mažiausiai 10 langų (2 pav. apibrėžta geltonais stačiakampiais). Šis didelis pradarytų langų kiekis gali būti pirmasis požymis, kad šildymo sistemos balansavimas nėra patikimas ir nuolatos patalpose būna per šilta.

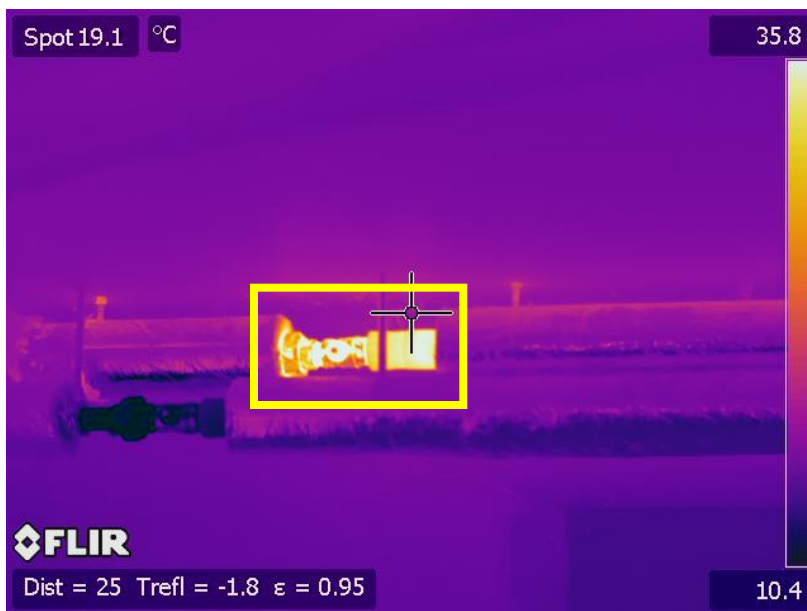
**3 pav.** Karšto ir šalto vandens vamzdynų esančių rūsyje termovizinė nuotrauka

3 paveikslo termovizinėje nuotraukoje galime matyti, kad vamzdynų šilumos izoliacijos paviršiaus temperatūra yra netolygi. Šis temperatūrų netolygumas pastebimas todėl, kad vamzdynai izoliuoti akmens vatos kevalais su aliuminio folija, o aliuminio folija kaip ir stiklas nėra tinkama medžiaga vertinant temperatūrą termovizoriumi (bekontakčiu būdu). Galima teigti, kad šilumos izoliacija yra nauja ir vamzdynai izoliuoti gerai. Taip pat nuotraukoje pastebima ir kitų šilumos nuotėkio vietų, o šios vietos tai yra uždarymo vožtuvai (apibrėžta geltonu stačiakampiu). Galima šiuos ventilius izoliuoti, bet esant poreikiui bus sudėtinga uždaryti sistemą.

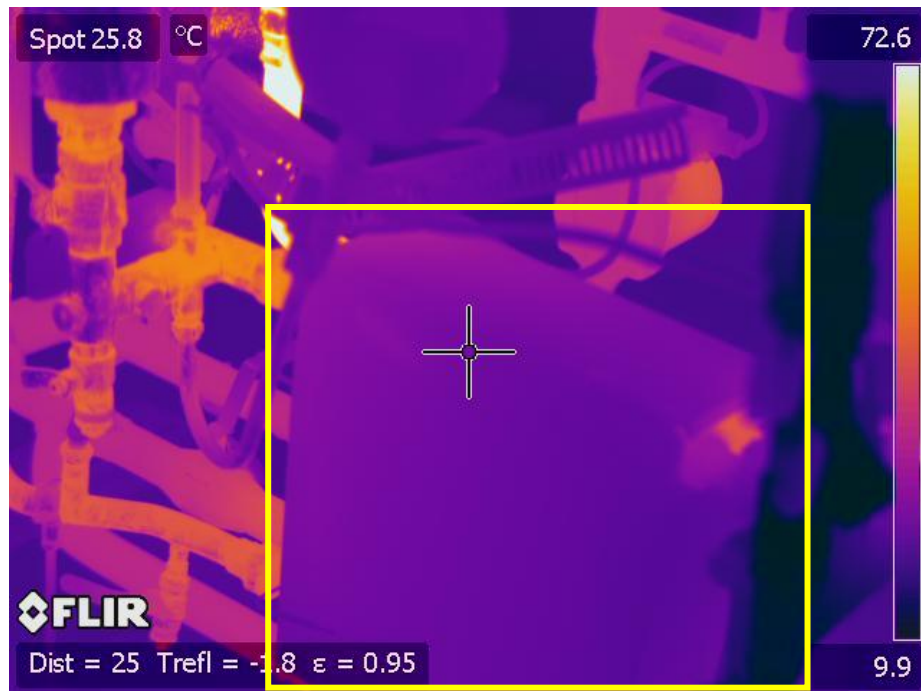
**4 pav.** Karšto vandens šilumokaičio termovizinė nuotrauka

4 paveiksle pateikta karšto vandens šilumokaičio nuotrauka. Pastato šilumos punktas atnaujintas, todėl ir nuotraukoje pastebimi minimalūs šilumos nuostoliai per šilumokaičio izoliaciją (4 pav. apibrėžtas geltonu stačiakampiu). Karšto vandens vamzdynų bei jo ruošimo įrenginių šilumos izoliacijai papildomo dėmesio skirti nereikia.
