Šioje ataskaitoje analizuojama daugiabučio esančio Kauno g. 93, Jonavoje pastato išorinės atitvaros. Termovizinė analizė leidžia identifikuoti pastato išorinių atitvarų defektus ir esant palankioms sąlygoms galima pastebėti šildymo sistemos netolygų veikimą. Termovizinėje nuotraukoje spalvos atitinka paviršiaus temperatūrą: kuo šviesesnė (ataskaitos nuotraukose raudona) spalva apibrėžia aukštesnę temperatūrą, o tamsesnė (mėlyna) – žemesnę. Nuotraukos dešinėje pusėje esanti temperatūrų skalė apibrėžia minėtų spalvų intensyvumą. Lauke darytose termovizinėse nuotraukose matomos ryškesnės, aukštesnės paviršiaus temperatūrą identifikuojančios zonos rodo didesnius šilumos nuostolius. Termovizinė analizė nėra patikima, kai ji vertinama saulėta diena bei jeigu tos pačios atitvaros spalva skiriasi, t. y. gali paviršiaus temperatūros skirtis, kurias pateikia termovizorius, dėl skirtingo juodumo laipsnio. Šioje dalyje pateikiamos pastato termovizinės, kurios darytos dienos kai buvo saulėta diena, t. y. tiesioginė saulės spinduliuotė apšvietė pietinę ir dalį vakarinės atitvaros, o tai iš dalies iškreipia paviršiaus temperatūrą.

## Daugiabučio pastato atitvarų termovizinė analizė

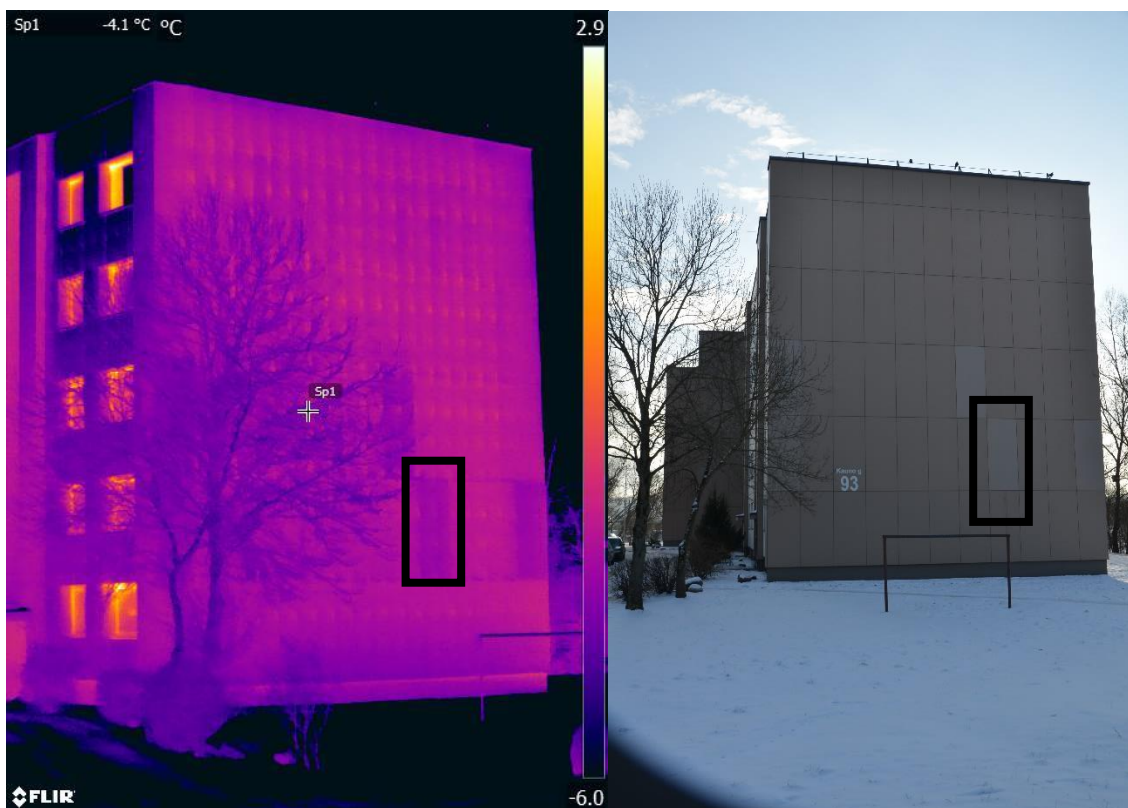
**1 pav.** Šiaurės ir rytų fasadų termovizinė ir skaitmeninė nuotrauka nuotrauka

1 paveikslo termovizinėje ir skaitmeninėje nuotraukose pateikta šiaurinio ir dalies rytinio fasado nuotrauka. Pastato fasadas yra vėdinimas ir jis padengtas skirtingų spalvų plokštėmis. Matoma, kad termovizinėje nuotraukoje išsiskiria šių plokščių paviršiaus temperatūra (apibrėžtas juodu stačiakampiu), nors fasado konstrukcija ta pati. Šis temperatūrinis skirtumas atsiranda todėl, kad šių plokščių spalvos juodumo laipsnis yra skirtingas, todėl termovizijos duomenys negali būti visuomet vertinami kaip patikimi, nes įrenginys visus paviršius vertina pagal visiems vienodą nurodytą juodumo laipsnį.

Iš šios nuotraukos taip pat matyti, kad pastatas konstrukcinių defektų neturi (įtrūkimų ir pan.). Kuo sienos paviršiaus temperatūra yra artimesnė lauko oro temperatūrai ( $-1$   $-2^{\circ}\text{C}$ ) tuo

sienos šiluminės savybės geresnės, t. y. prarandama mažiau šilumos. 1 paveiksle matyti, kad šiaurinės sienos paviršiaus temperatūra yra pasiskirsčiusi netolygiai (pastebimi vertikalūs šviesesni plotai). Šis pasiskirstymas atsirado dėl pastato apšiltinimo būdo, kurio metu prie atitvaros buvo tvirtinami metaliniai konstrukciniai elementai, o prie jų tvirtinama fasadinė plokštė. Šie konstrukciniai elementai pablogina atitvaros šilumos savybes, todėl reikalingas storesnis sluoksnis šilumos izoliacijos.

1. Termovizinė analizė rodo, kad pastato išorinės sienos vienalytės, tačiau galima išskirti ilginius šalčio tiltelius per kuriuos prarandama daugiau šilumos. Norint sumažinti šilumos nuostolius į aplinką reikėtų ieškoti šiltinimo sprendimų, kurie eliminuotų metalinių laikiklių daromą įtaką.
2. Pastato vėdinimo fasado apdailinės plokštės yra kelių spalvų, termovizinėje nuotraukoje išsiskiria šių plokščių paviršiaus temperatūra, nors fasado konstrukcija ta pati. Šis temperatūrinis skirtumas yra todėl, kad šių plokščių spalvos juodumo laipsnis yra skirtingas, todėl termovizijos duomenys negali būti priimami kaip patikimi.

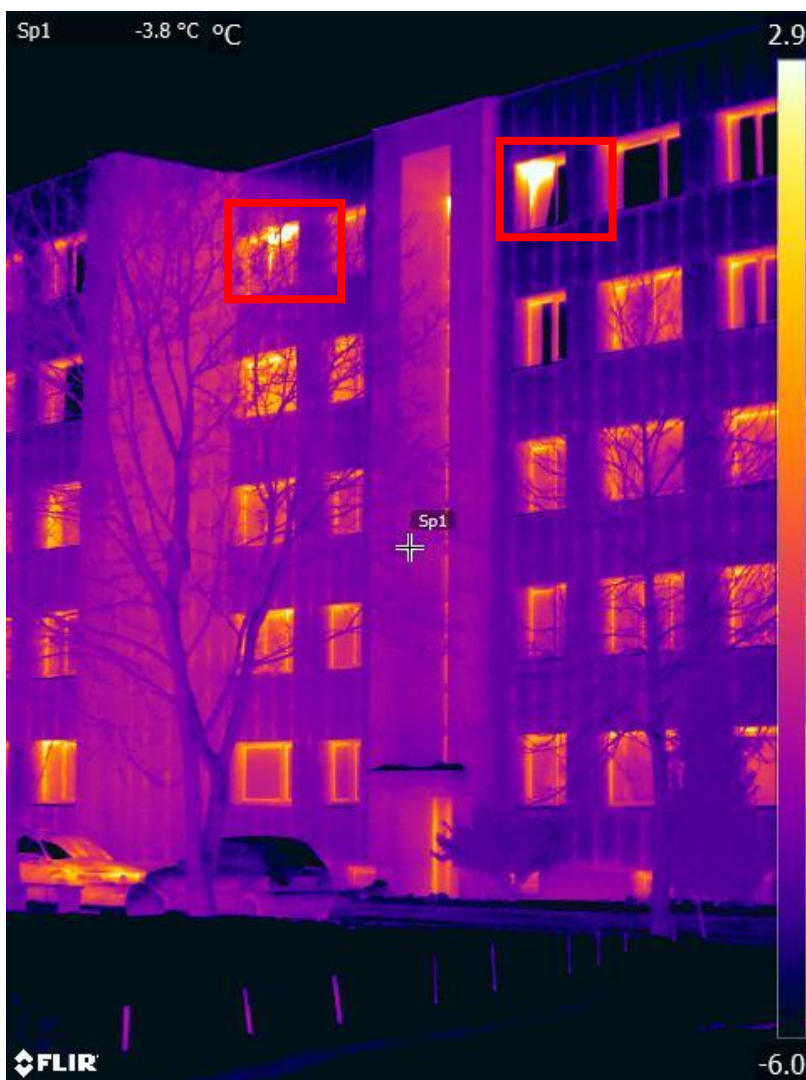
2 pav. Rytų fasado termovizinė nuotrauka

2 paveiksle matoma ta pati situacija kaip ir 1 paveiksle. 2 paveiksle konstrukcinių defektų nepastebima (įtrūkimų ir pan.). Šiame paveiksle taip pat pastebima, kad yra pravertas langas (apvesta raudonu stačiakampiu), per kuriuos prarandama daugiau šilumos negu kai jie būtų uždaryti.

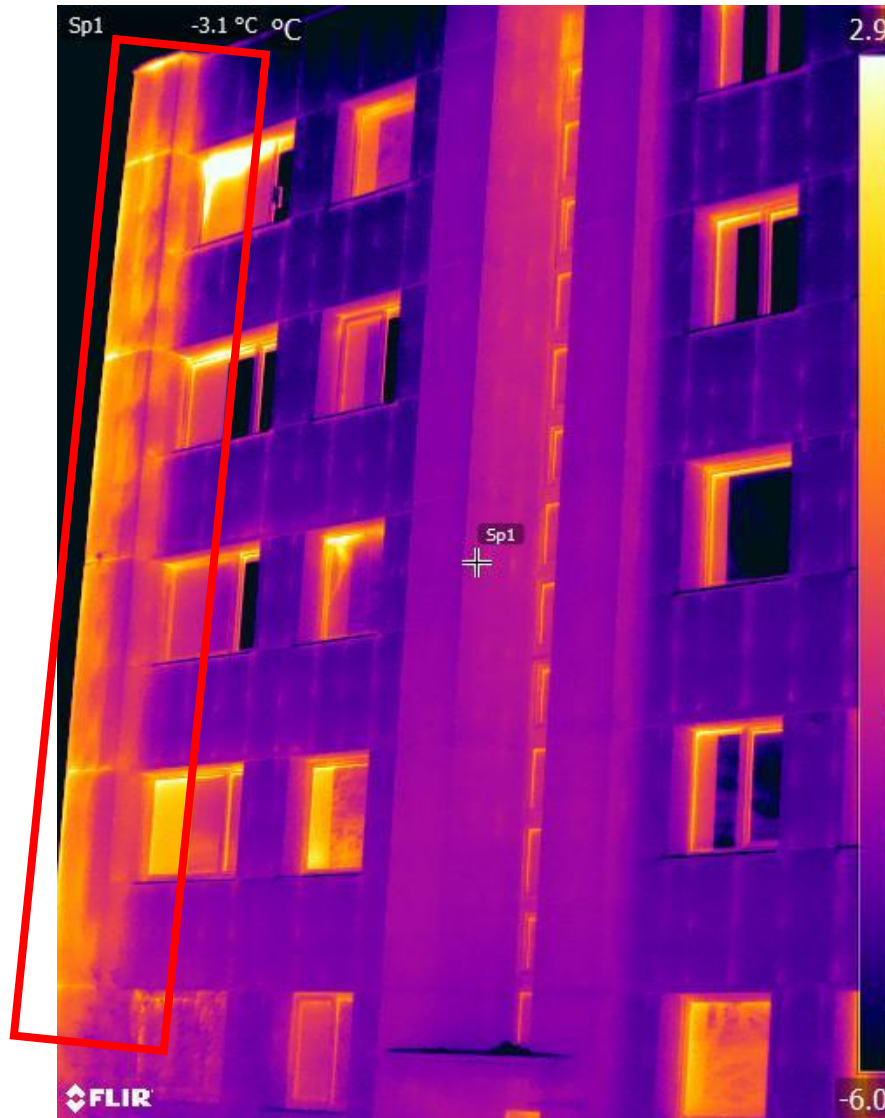
**3 pav.** Rytų fasado termovizinė nuotrauka su saulės spinduliuote

3 paveiksle matoma ta pati situacija kaip 1 ir 2 paveiksle. Šiame paveiksle taip pat pastebima, kad sienos kampas yra šviesesnis nei visos likusios (apibrėžta raudonu stačiakampiu). Šis sienos paviršiaus temperatūros padidėjimas atsirado dėl tiesioginių saulės spindulių krintančios ant atitvaros kampo. Paviršių, kuriuos apšvietė saulė analizuoti nerekomenduojama, nes temperatūrinis pasiskirstymas iškreiptas.
