## **Pagrindinės prielaidos ir komentarai**

Šioje ataskaitoje analizuojama daugiabučio esančio Jaunimo g. 72, Alytuje pastato išorinės atitvaros ir karšto vandens vamzdyno šilumos izoliacijos būklė. Termovizinė analizė leidžia identifikuoti pastato išorinių atitvarų defektus ir esant palankioms sąlygoms galima pastebėti šildymo sistemos netolygų veikimą. Termovizinėje nuotraukoje spalvos atitinka paviršiaus temperatūrą: kuo šviesesnė (ataskaitos nuotraukose raudona) spalva apibrėžia aukštesnę temperatūrą, o tamsesnė (mėlyna) – žemesnę. Nuotraukos dešinėje pusėje esanti temperatūrų skalė apibrėžia minėtų spalvų intensyvumą. Lauke darytose termovizinėse nuotraukose matomos ryškesnės, aukštesnę paviršiaus temperatūrą identifikuojančios zonos rodo didesnius šilumos nuostolius. Termovizinė analizė nėra patikima, kai ji vertinama saulėtą dieną, taip pat kai tos pačios atitvaros spalva skiriasi, dėl skirtingo juodumo laipsnio termovizorius gali „rodyti“ skirtingas paviršiaus temperatūras. Siekiant, kad būtų įmanoma palyginti spalviniu požiūriu visų atitvarų paviršiaus temperatūras, termovizinėse nuotraukose spalvos nurodo vienodą temperatūrinį intervalą nuo  $-0\text{ }^{\circ}\text{C}$

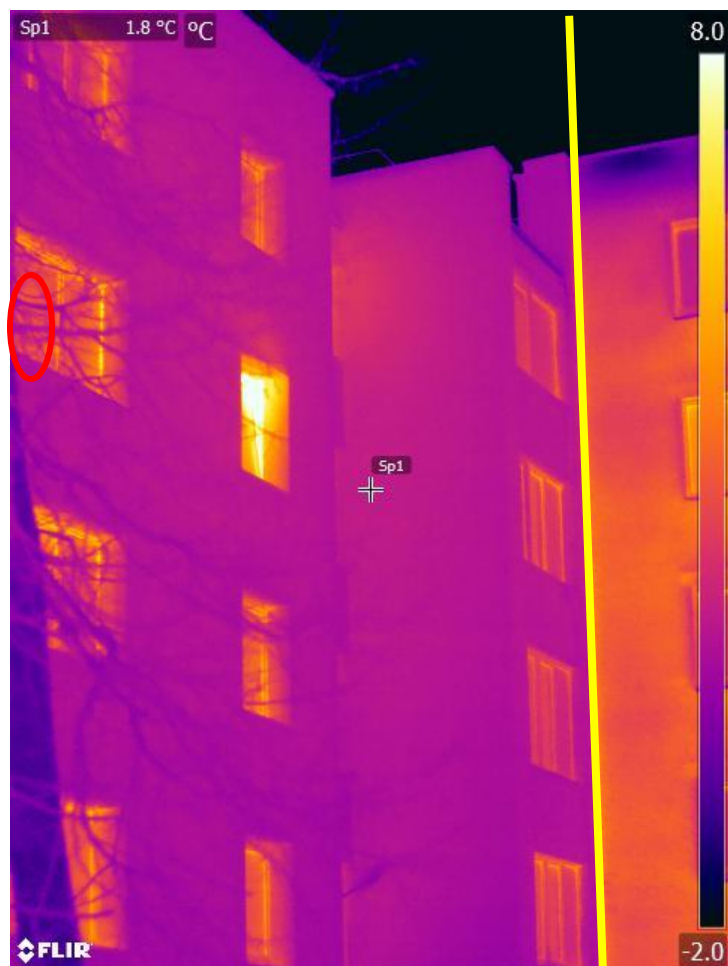
**1 pav.** Rytų fasado termovizinė nuotrauka

1 paveikslo termovizinėje nuotraukoje pateikta Jaunimo g. 72, Alytuje esančio pastato rytinė siena (kairėje pusėje nuo geltono brūkšnio). Šioje nuotraukoje taip pat matoma Jaunimo g. 70, Alytuje nemodernizuoto pastato dalis (dešinėje pusėje nuo geltono brūkšnio). Galima pastebėti, kad nemodernizuoto pastato siena yra šviesesnio atspalvio, todėl galima teigti, kad pastatas prarandama daugiau šilumos nei modernizuoto t. y. modernizuoto pastato sienos šilumos perdavimo koeficientas mažesnis. Nuotraukoje galime matyti, kad modernizuotas pastatas (kairėje pusėje nuo geltono brūkšnio) konstrukcinių defektų (įtrūkimų ir pan.) neturi. Kuo sienos paviršiaus temperatūra yra artimesnė lauko oro temperatūrai (+2 °C) tuo sienos šiluminės savybės geresnės, t. y. prarandama mažiau šilumos.

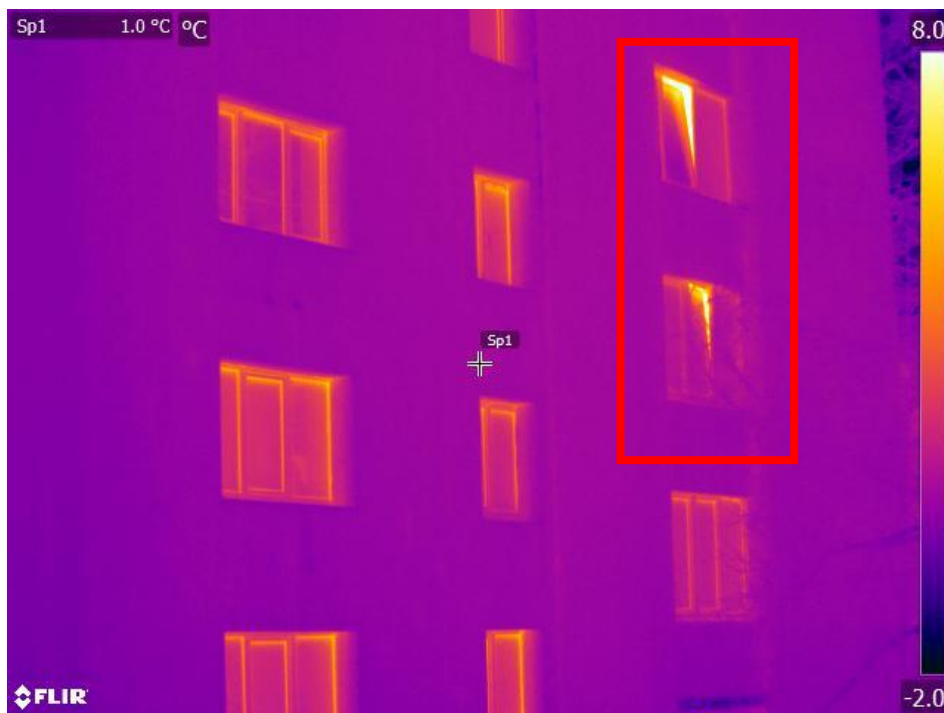
**2 pav.** Pietų fasado termovizinė nuotrauka

Pietų fasado termovizinėje nuotraukoje konstrukcinių defektų (įtrūkimų ir pan.) nepastebima. Tačiau galima pastebėti, kad yra praverti langai (apvesta raudonu stačiakampiu), per kuriuos prarandama daugiau šilumos negu jiems esant uždarytiems.

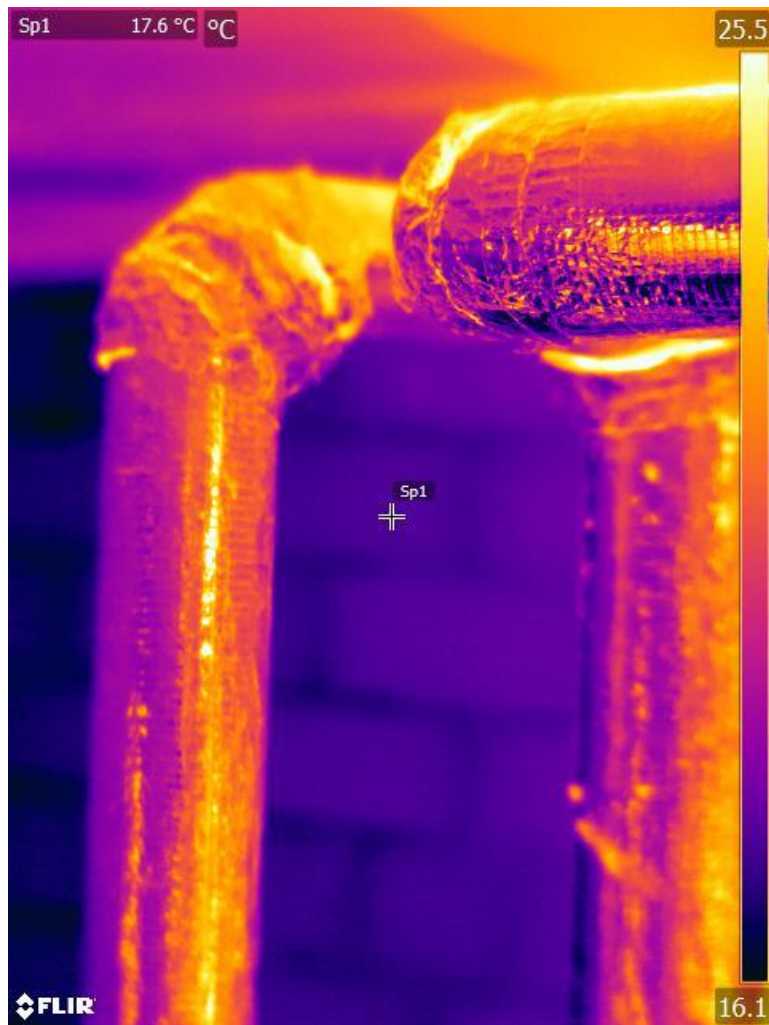
**3 pav.** Karšto vandens vamzdynų esančių rūsyje termovizinė nuotrauka

3 paveikslo termovizinėje nuotraukoje galime matyti, kad vamzdynų šilumos izoliacijos paviršiaus temperatūra siekia +25,5 °C bei nukrinta iki 16 °C. Šis temperatūrų netolygumas pastebimas todėl, kad vamzdynai izoliuoti akmens vatos kevalais su aliuminio folija, o aliuminio folija kaip ir stiklas nėra tinkama medžiaga vertinant temperatūrą termovizoriumi (bekontakčiu būdu). Galima teigti, kad šilumos izoliacija yra nauja ir vamzdynai izoliuoti gerai.

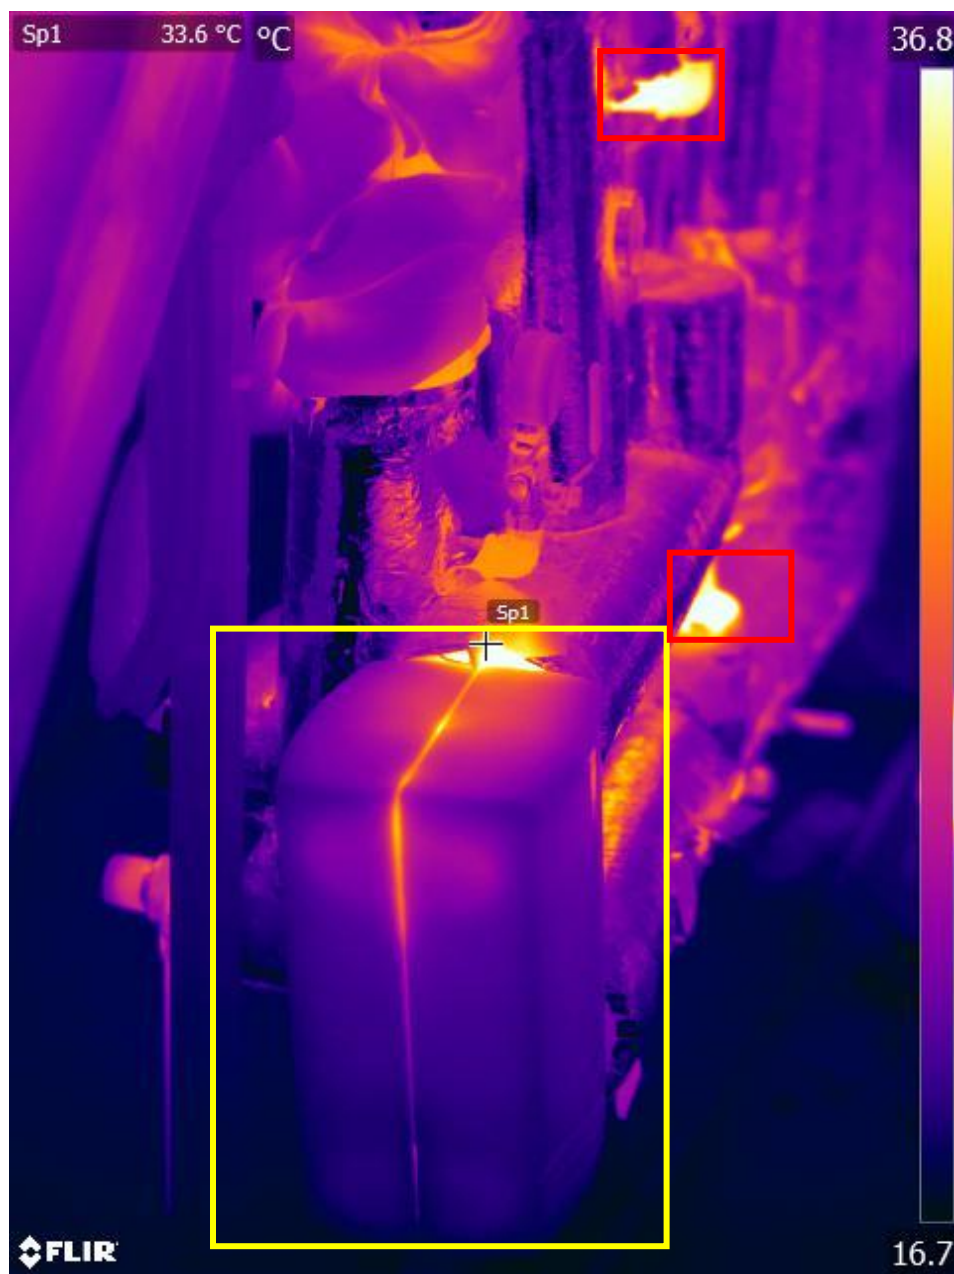
**4 pav.** Karšto vandens vamzdynų ir šilumokaičio termovizinė nuotrauka

4 paveiksle pateikta karšto vandens šilumokaičio termovizinė nuotrauka (apibrėžta geltonu stačiakampiu). Matoma, kad šilumokaitis yra apšiltintas, bet pastebima, kad daugiau prarandama šilumos vamzdžio ir šilumokaičio jungimo vietoje. Taip pat nuotraukoje pastebima ir kitų šilumos nuotėkio vietų, o šios vietos tai yra uždarymo vožtuvai ir/ar balansiniai ventiliai (apibrėžta raudonu stačiakampiu). Galima šiuos ventilius izoliuoti, bet esant poreikiui bus sudėtinga ištuštinti sistemą.
