GYVENAMOJO PASTATO, ESANČIO MELIORATORIŲ G. 5, MOLĖTAI

ENERGIJOS VARTOJIMO AUDITAS

Vilnius,
2020-03-17

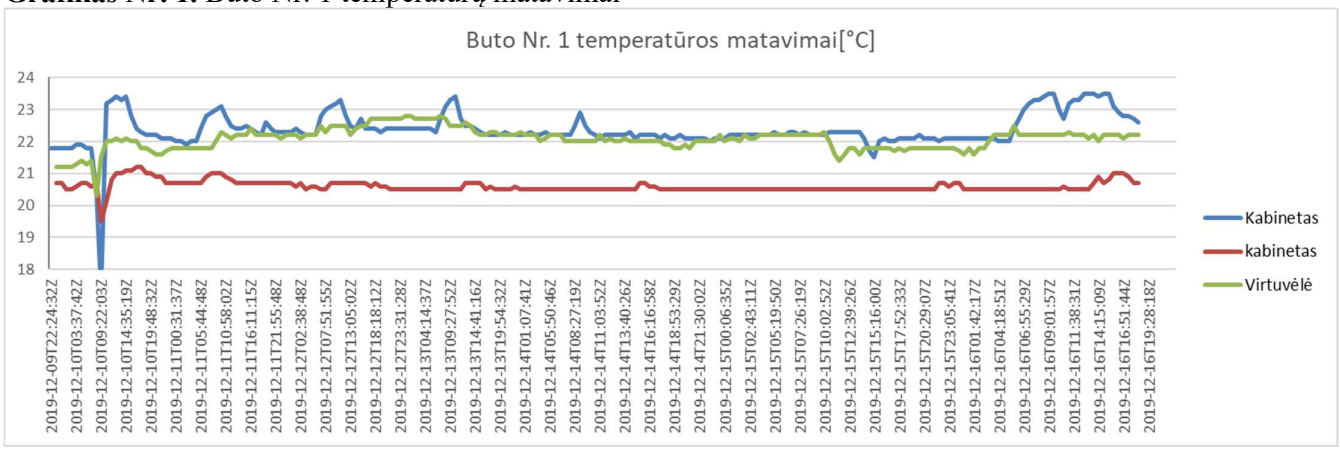
Grafikas Nr. 1. Buto Nr. 1 temperatūrų matavimai

Dėl vidinių šilumos pritekių (žmonių ir apšvietimo įrangos išskiriamos šilumos) oro temperatūra patalpose svyruoja. Patalpose temperatūra svyravo nuo 18,0 – 23,5 ºC. Vidutinė matavimo laikotarpio patalpų oro temperatūra yra 21,70 ºC. Higienos normų reglamentuojama temperatūra šaltuoju metų laiku yra 18-21ºC, higienos normos karts nuo karto yra viršijamos.

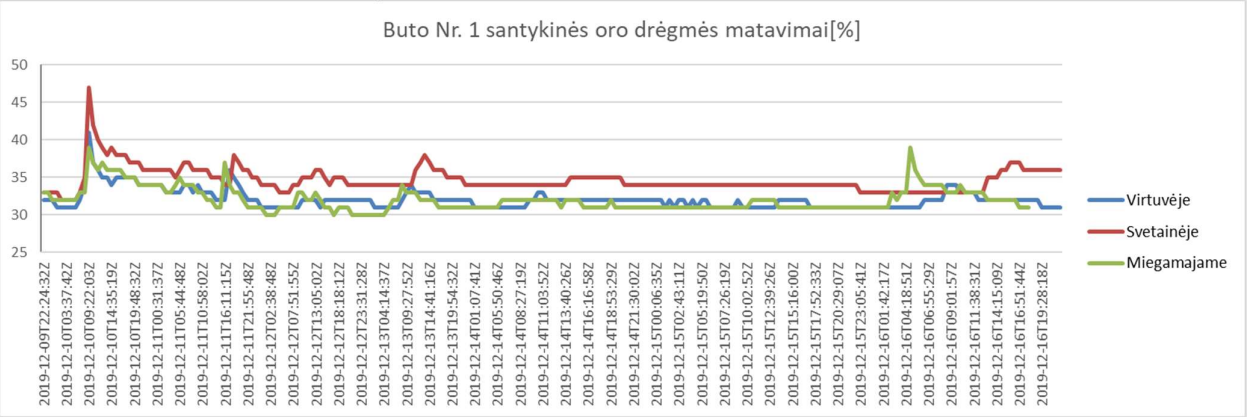
Grafikas Nr. 2. Buto Nr. 1 drėgmės matavimai.

Dėl vidinių drėgmės pritekių (žmonių ir virtuvės įrangos išskiriamos drėgmės) santykinė oro drėgmė patalpose svyruoja. Patalpose drėgmė svyravo nuo 30 – 47%. Vidutinė matavimo laikotarpio patalpų oro drėgmė yra 33,10%. Sveikiausiai ir komfortabiliausiai žmogus jaučiasi, kai šaltuoju metų laiku santykinis drėgmės kiekis gyvenamosiose patalpose yra 40-60 proc. Dažnai buvo fiksuojama žemesnė drėgmė.

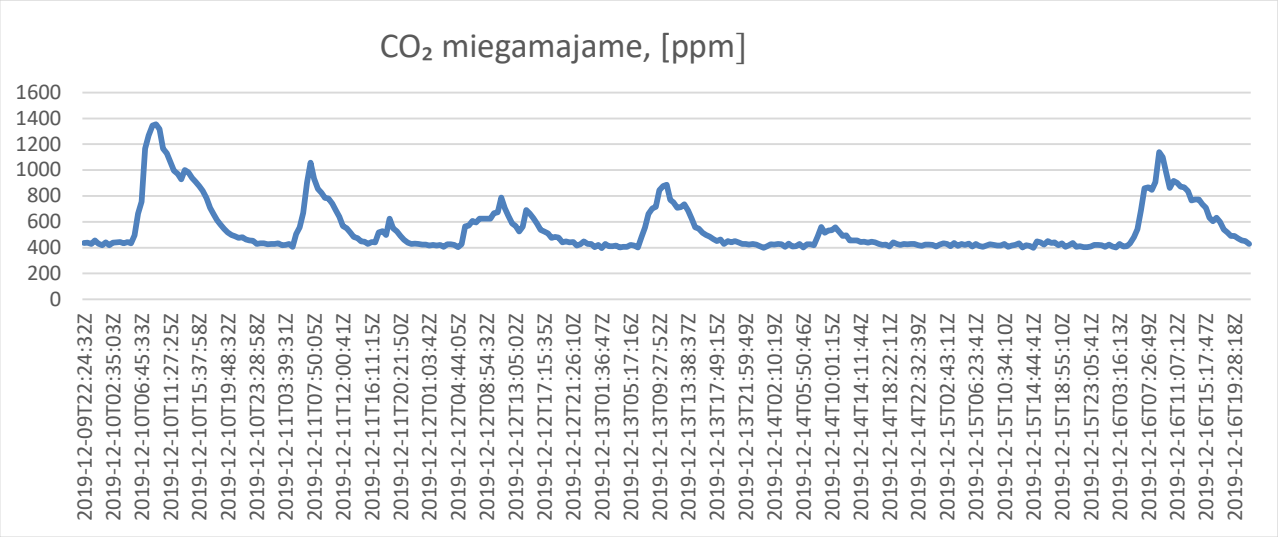
Grafikas Nr. 3. Buto Nr. 1 CO_2 matavimai.

Matavimo metu CO_2 koncentracija svyravo nuo 397 – 1355 ppm. Vidutinė matavimo laikotarpio CO_2 koncentracija 545,52 ppm. Patalpų oro kokybė labai gera.

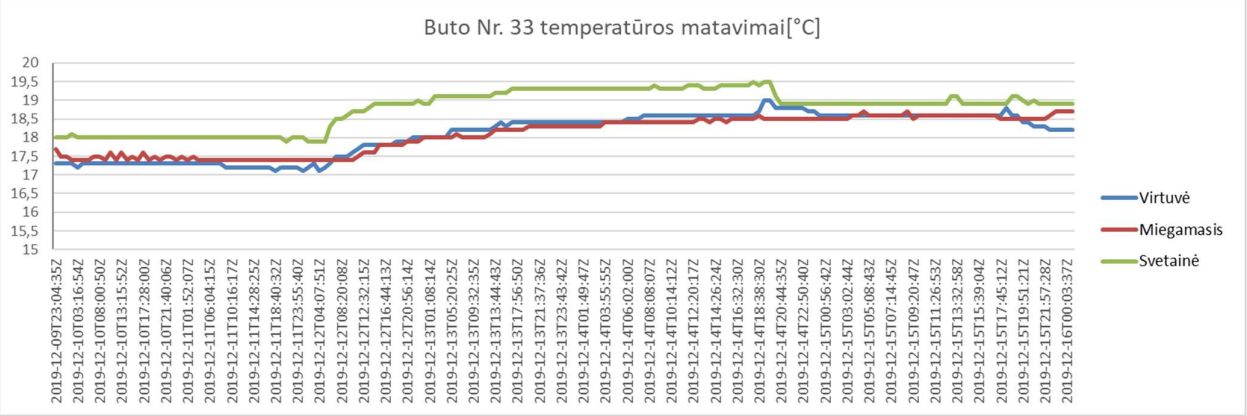
Grafikas Nr. 4. Buto Nr. 33 temperatūrų matavimai

Dėl vidinių šilumos pritekių (žmonių ir apšvietimo įrangos išskiriamos šilumos) oro temperatūra patalpose svyruoja. Patalpose temperatūra svyravo nuo 17,1 – 19,5ºC. Vidutinė matavimo laikotarpio patalpų oro temperatūra yra 18,18 ºC. Higienos normų reglamentuojama temperatūra šaltuoju metų laiku yra 18-21ºC, higienos normos nepažeidžiamos. Matome, kad virtuvėje ir miegamąjame temperatūra kurį laiką nesiekė 18 ºC.

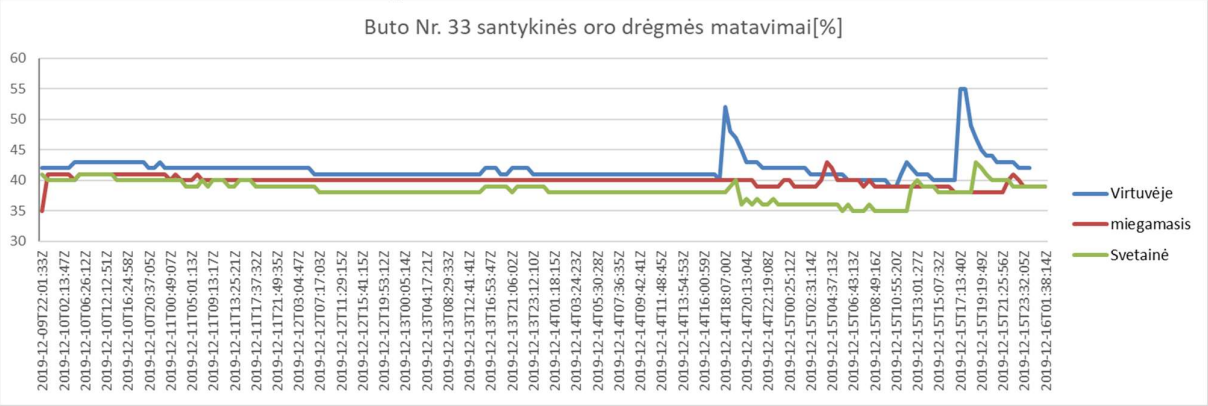
Grafikas Nr. 5. Buto Nr. 33 drėgmės matavimai.

Dėl vidinių drėgmės pritekių (žmonių ir virtuvės įrangos išskiriamos drėgmės) santykinė oro drėgmė patalpose svyruoja. Patalpose drėgmė svyravo nuo 35 – 55%. Vidutinė matavimo laikotarpio patalpų oro drėgmė yra 40,15%. Sveikiausiai ir komfortabiliausiai žmogus jaučiasi, kai šaltuoju metų laiku santykinis drėgmės kiekis gyvenamosiose patalpose yra 40-60 proc.

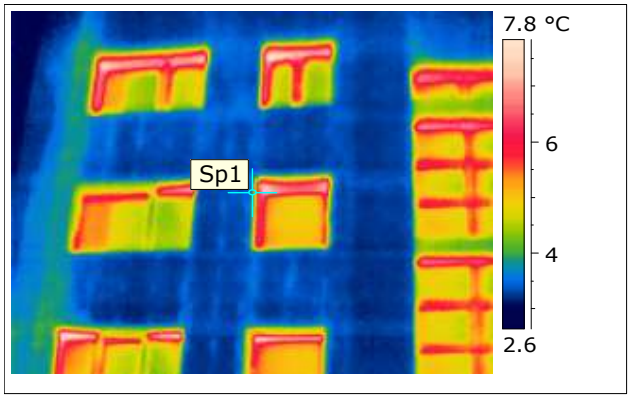
Pav. 10

Komentarai	Minimali Ar1 temperatūra nėra reikšminė.

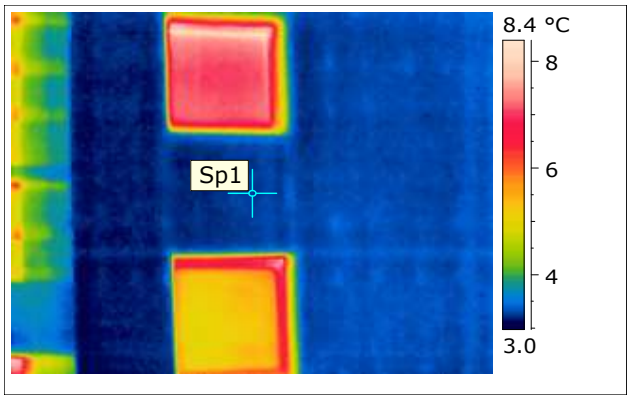
Pav. 11

Komentarai	Minimali Ar1 temperatūra nėra reikšminė.

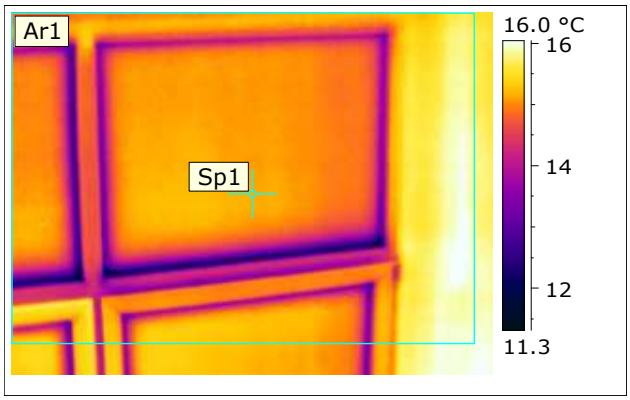
Komentarai	Minimali Ar1 temperatūra nėra reikšminė.

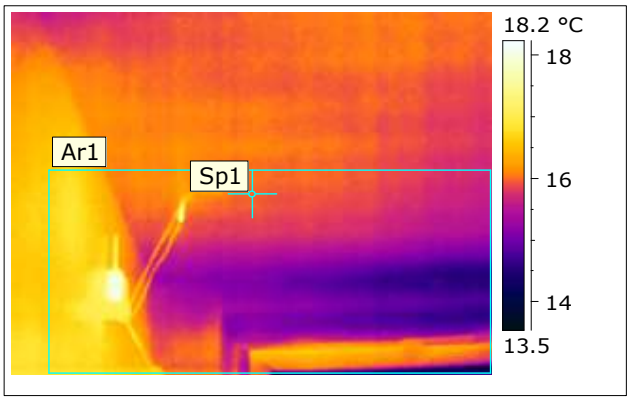
Pav. 13

Komentarai	Minimali Ar1 temperatūra nėra reikšminė.
