GYVENAMOJO PASTATO, ESANČIO PIVONIJOS G. 5B, UKMERGĖ

ENERGIJOS VARTOJIMO AUDITAS

Vilnius,
2019-02-25

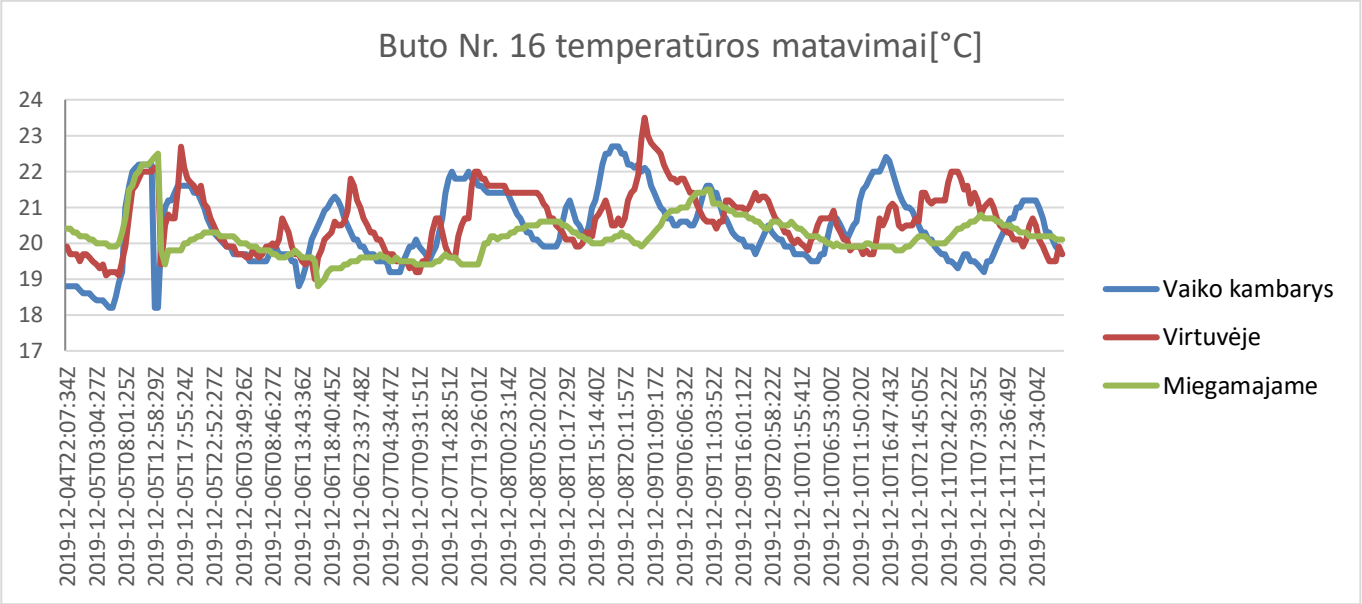
Grafikas Nr. 1. Buto Nr. 16 temperatūrų matavimai

Dėl vidinių šilumos pritekių (žmonių ir apšvietimo įrangos išskiriamos šilumos) oro temperatūra patalpose svyruoja. Patalpose temperatūra svyravo nuo 18,2 – 23,5ºC. Vidutinė matavimo laikotarpio patalpų oro temperatūra yra 20,42 ºC. Higienos normų reglamentuojama temperatūra šaltuoju metų laiku yra 18-21ºC, higienos normos nepažeidžiamos.

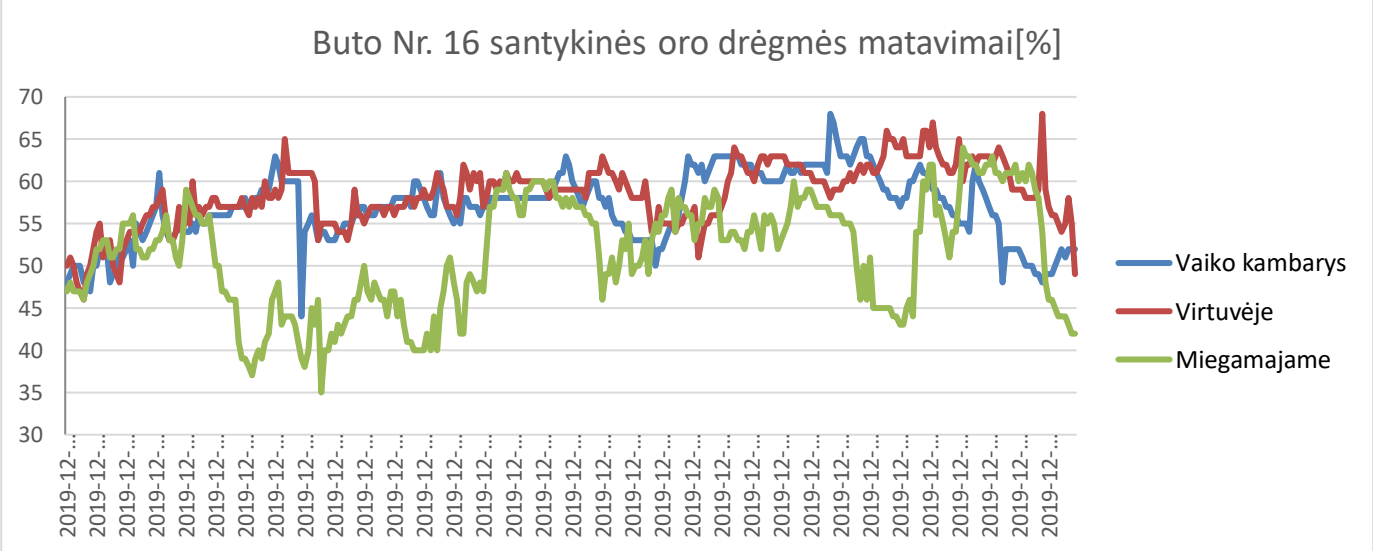
Grafikas Nr. 2. Buto Nr. 16 drėgmės matavimai.

Dėl vidinių drėgmės pritekių (žmonių ir virtuvės įrangos išskiriamos drėgmės) santykinė oro drėgmė patalpose svyruoja. Patalpose drėgmė svyravo nuo 35 – 68%. Vidutinė matavimo laikotarpio patalpų oro drėgmė yra 56%, patalpose yra maža drėgmė, gali jaustis diskomfortas, sausėti gleivinė. Sveikiausiai ir komfortabiliausiai žmogus jaučiasi, kai šaltuoju metų laiku santykinis drėgmės kiekis gyvenamosiose patalpose yra 40-60 proc.

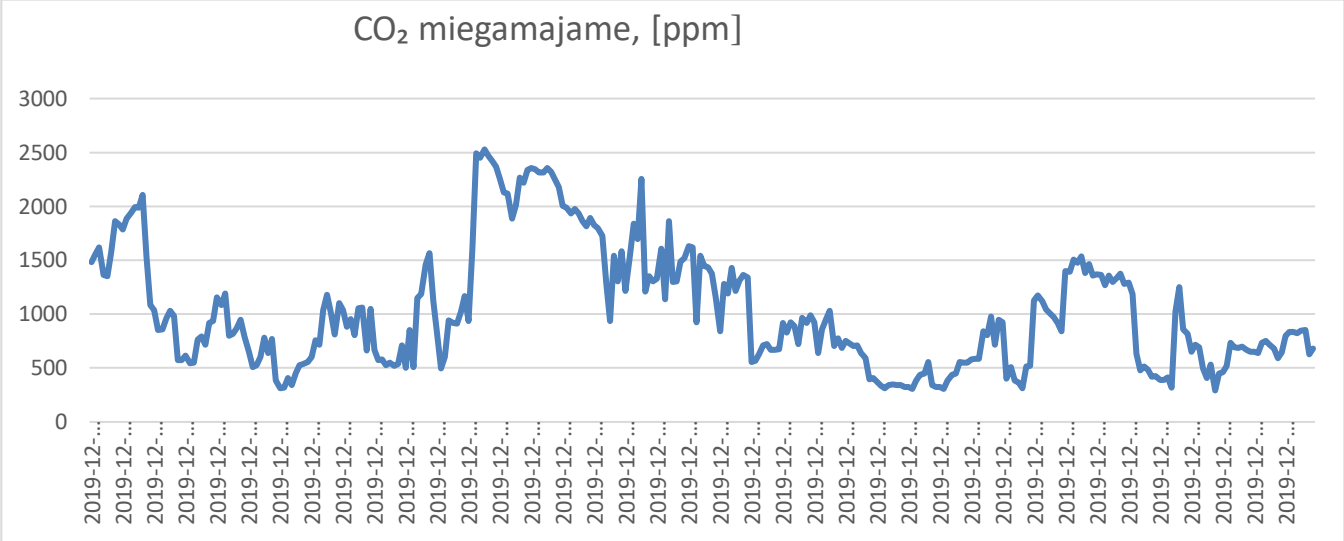
Grafikas Nr. 3. Buto Nr. 16 CO_2 matavimai.

Matavimo metu CO_2 koncentracija svyravo nuo 306 – 2502 ppm. Vidutinė matavimo laikotarpio CO_2 koncentracija 1029 ppm. Patalpų oro kokybė prasta, nepakankamai dažnai vėdinamos patalpos.

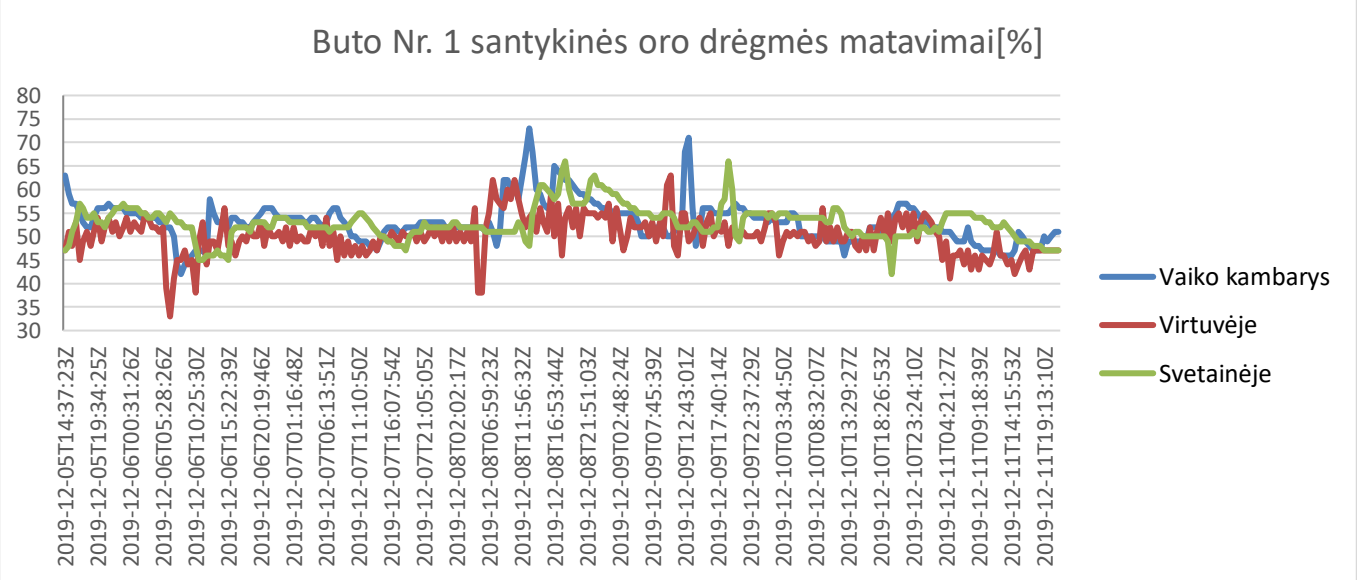
Grafikas Nr. 5. Buto Nr. 1 drėgmės matavimai.

Dėl vidinių drėgmės pritekių (žmonių ir virtuvės įrangos išskiriamos drėgmės) santykinė oro drėgmė patalpose svyruoja. Patalpose drėgmė svyravo nuo 33 –73%. Vidutinė matavimo laikotarpio patalpų oro drėgmė yra 52%, patalpose yra labai maža drėgmė, gali jaustis diskomfortas, sausėti gleivinė. Sveikiausiai ir komfortabiliausiai žmogus jaučiasi, kai šaltuoju metų laiku santykinis drėgmės kiekis gyvenamosiose patalpose yra 40-60 proc.

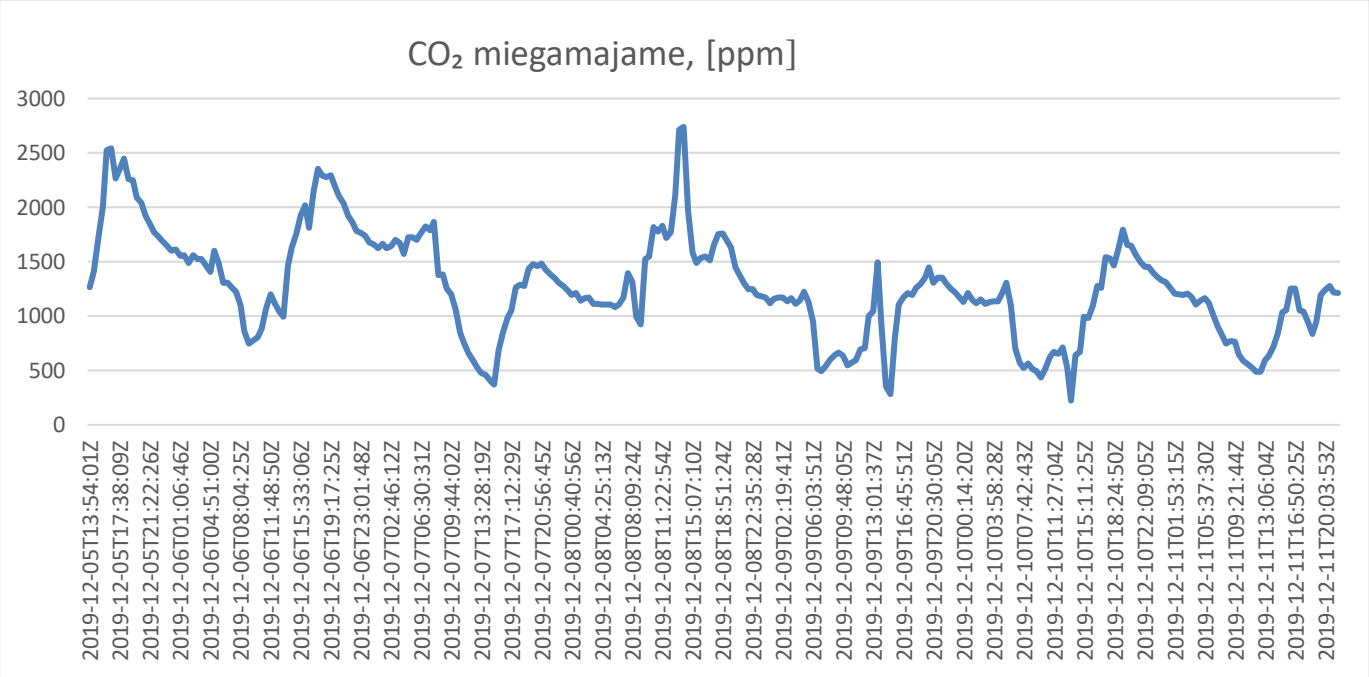
Grafikas Nr. 6. Buto Nr. 1 CO_2 matavimai.

Matavimo metu CO_2 koncentracija svyravo nuo 305 – 2739 ppm. Vidutinė matavimo laikotarpio CO_2 koncentracija 1273 ppm. Patalpų oro kokybė prasta, nepakankamai dažnai vėdinamos patalpos.

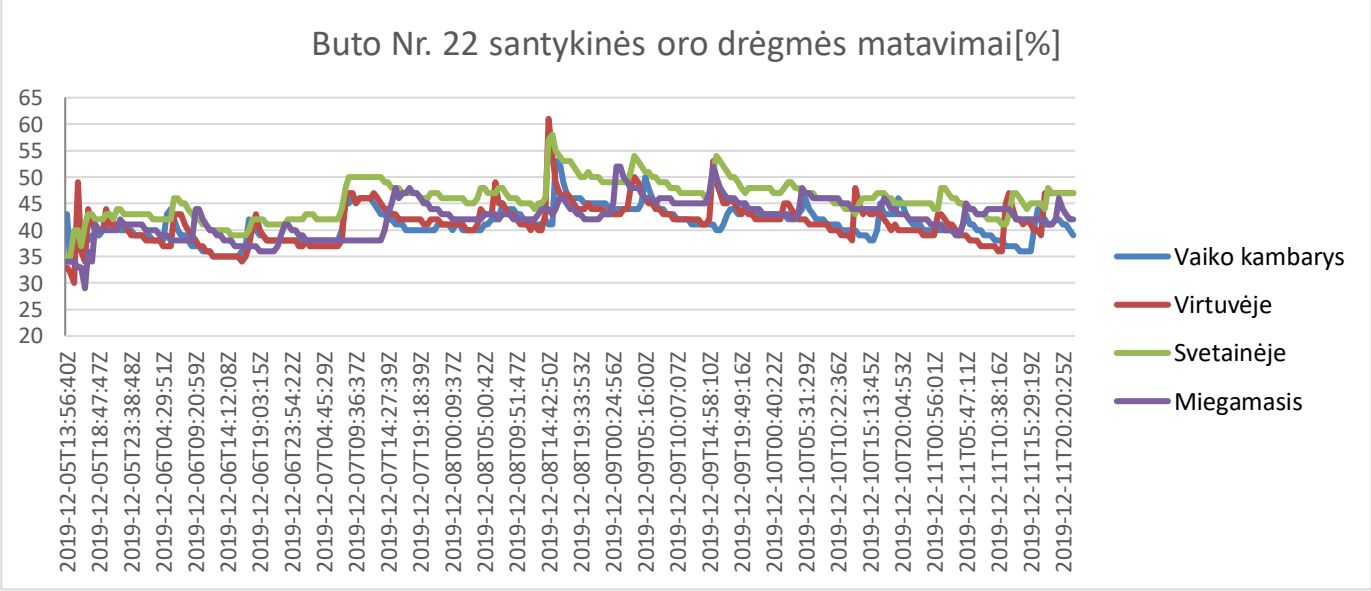
Grafikas Nr. 8. Buto Nr. 22 drėgmės matavimai.

Dėl vidinių drėgmės pritekių (žmonių ir virtuvės įrangos išskiriamos drėgmės) santykinė oro drėgmė patalpose svyruoja. Patalpose drėgmė svyravo nuo 29 – 61%. Vidutinė matavimo laikotarpio patalpų oro drėgmė yra 43%, patalpose yra labai maža drėgmė, gali jaustis diskomfortas, sausėti gleivinė. Sveikiausiai ir komfortabiliausiai žmogus jaučiasi, kai šaltuoju metų laiku santykinis drėgmės kiekis gyvenamosiose patalpose yra 40-60 proc.

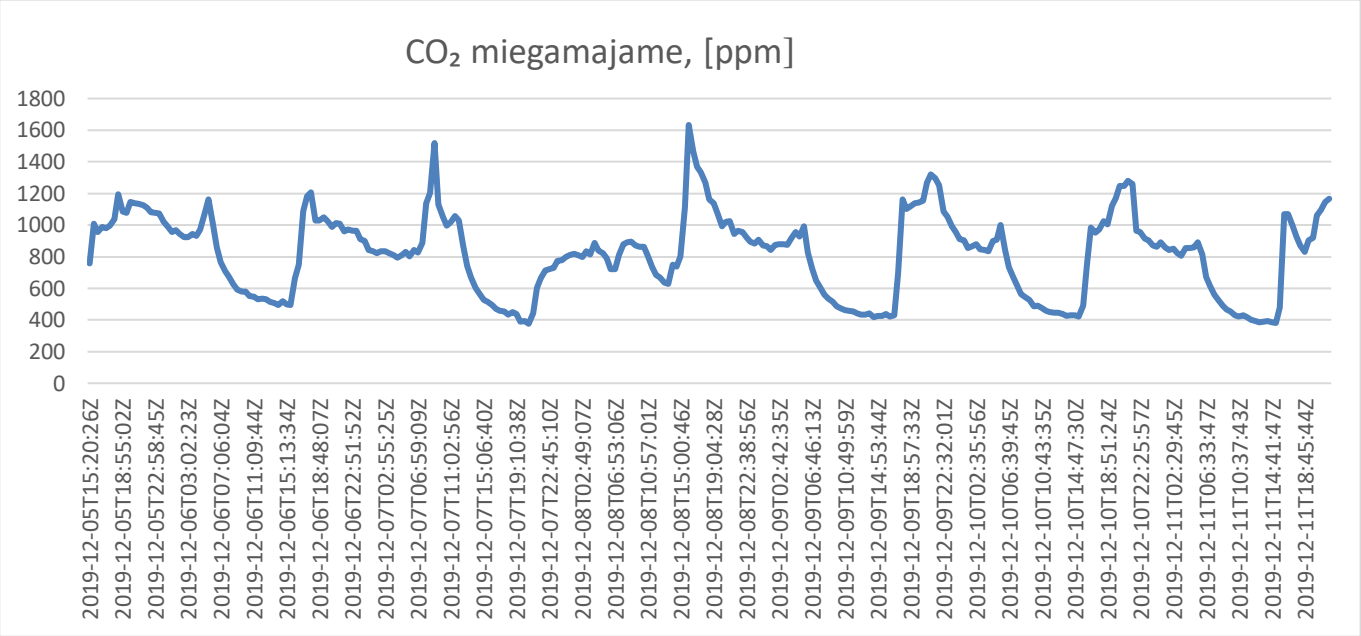
Grafikas Nr. 9. Buto Nr. 22 CO_2 matavimai.

Matavimo metu CO_2 koncentracija svyravo nuo 376 – 1633 ppm. Vidutinė matavimo laikotarpio CO_2 koncentracija 815 ppm. Patalpų oro kokybė gera.

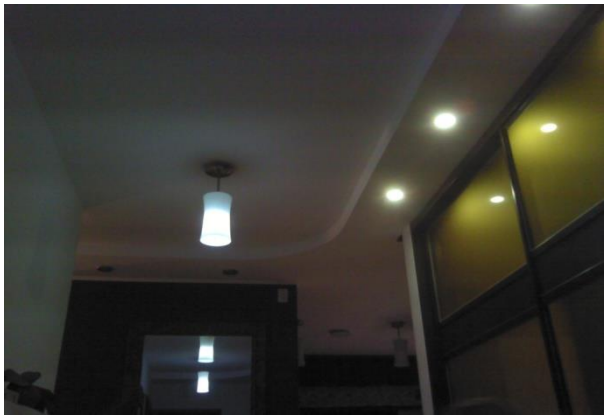
Pav. 8

Komentarai	Ties perdangos plokšte susidaręs ilginis šiluminis tiltelis.

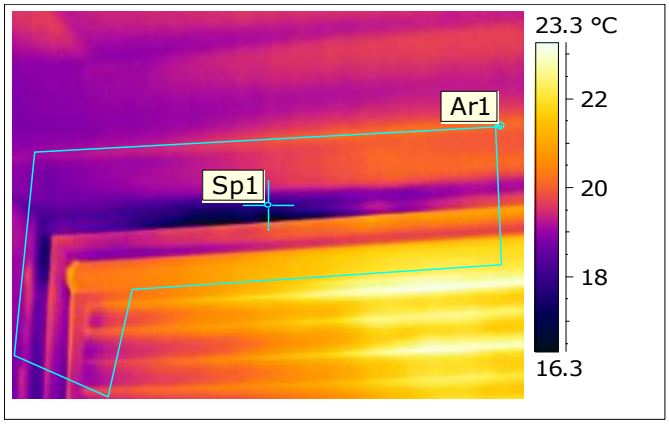
Pav. 31

Komentarai	Minimali Ar1 temperatūra nėra reikšminė.

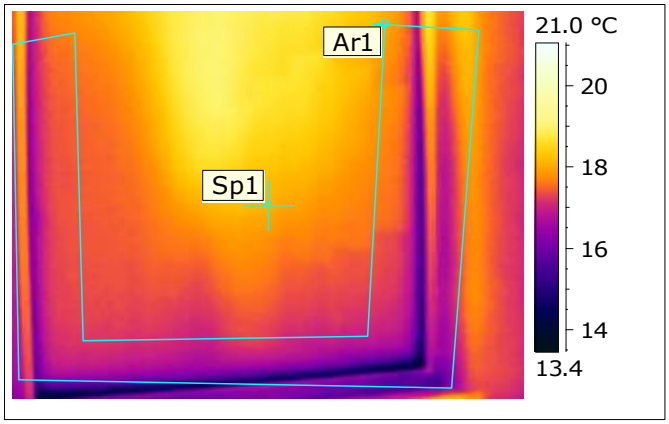
Pav. 32

Image Time	3:02:28 PM
Ar1 Max. Temperature	18.7 °C
Ar1 Min. Temperature	13.5 °C
Ar1 Average Temperature	17.0 °C
Sp1 Temperature	18.0 °C

Komentarai	Minimali Ar1 temperatūra nėra reikšminė.
