GYVENAMOJO PASTATO, ESANČIO SVEIKTOS G. 28, DRUSKININKAI

(Unikalus numeris: 1597-8000-6015)

ENERGIJOS VARTOJIMO AUDITAS

Vilnius,
2020-03-20

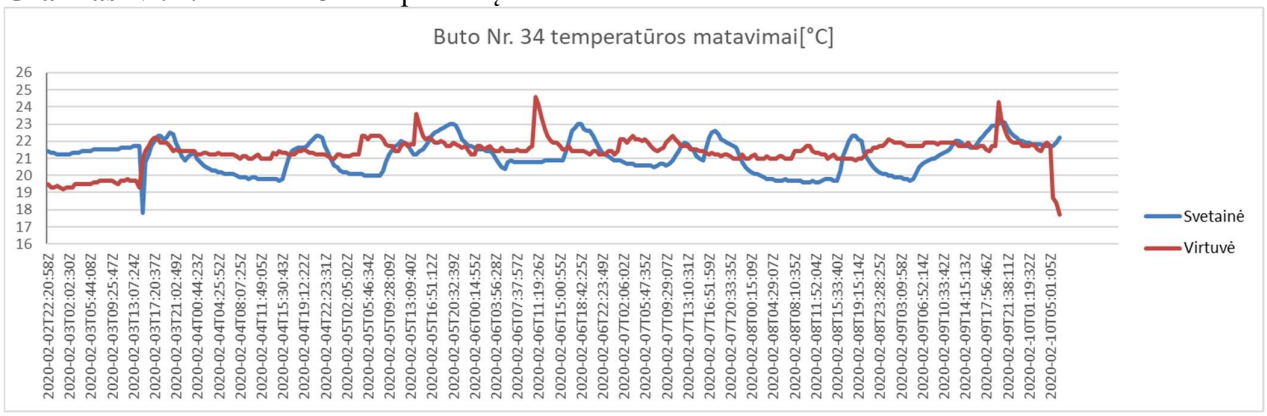
Grafikas Nr. 1. Buto Nr. 34 temperatūrų matavimai

Dėl vidinių šilumos pritekių (žmonių ir apšvietimo įrangos išskiriamos šilumos) oro temperatūra patalpose svyruoja. Patalpose temperatūra svyravo nuo 17,7 – 24,6ºC. Vidutinė matavimo laikotarpio patalpų oro temperatūra yra 21,23 ºC. Higienos normų reglamentuojama temperatūra šaltuoju metų laiku yra 18-21ºC, higienos normos nepažeidžiamos.

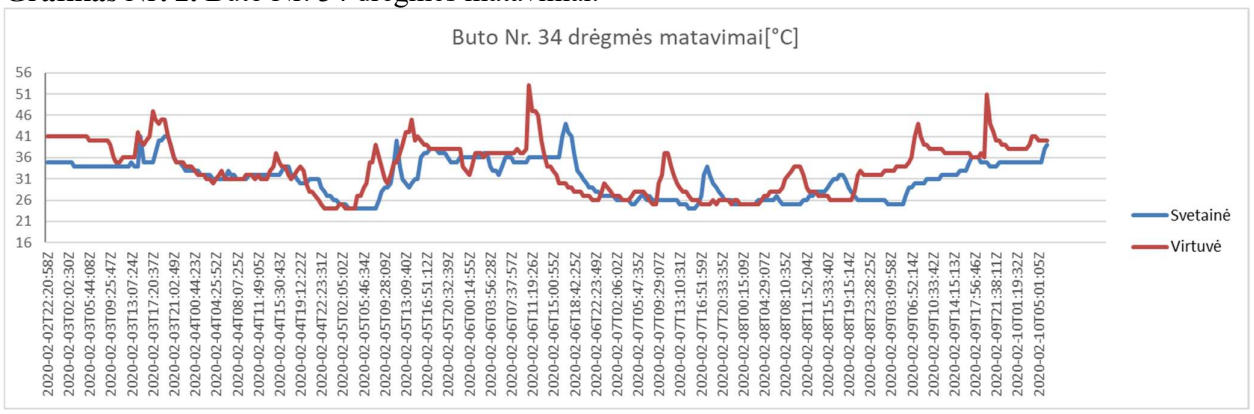
Grafikas Nr. 2. Buto Nr. 34 drėgmės matavimai.

Dėl vidinių drėgmės pritekių (žmonių ir virtuvės įrangos išskiriamos drėgmės) santykinė oro drėgmė patalpose svyruoja. Patalpose drėgmė svyravo nuo 24 – 53%. Vidutinė matavimo laikotarpio patalpų oro drėgmė yra 32%, patalpose yra maža drėgmė, gali jaustis diskomfortas, sausėti gleivinė. Sveikiausiai ir komfortabiliausiai žmogus jaučiasi, kai šaltuoju metų laiku santykinis drėgmės kiekis gyvenamosiose patalpose yra 40-60 proc.

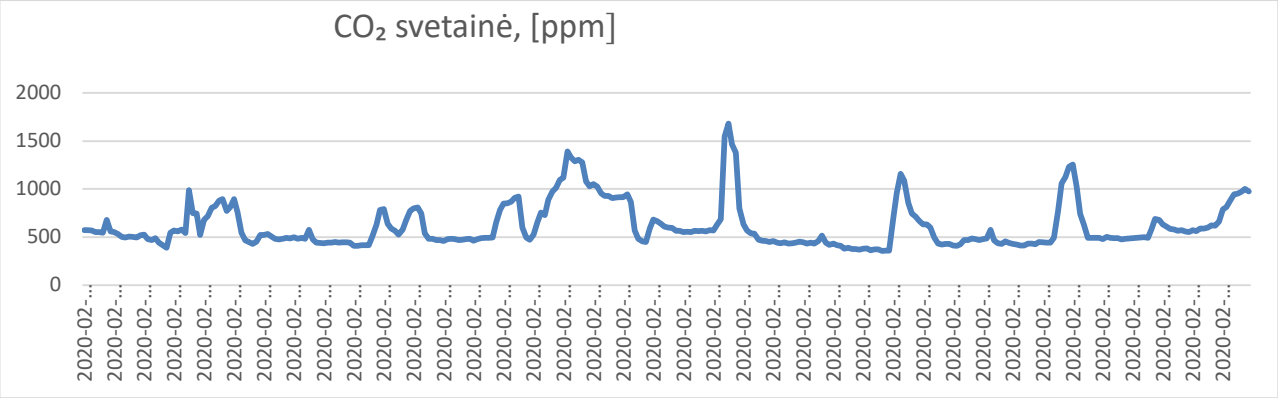
Grafikas Nr. 3. Buto Nr. 34 CO_2 matavimai.

Matavimo metu CO_2 koncentracija svyravo nuo 356 – 1681 ppm. Vidutinė matavimo laikotarpio CO_2 koncentracija 640 ppm. Patalpų oro kokybė labai gera.

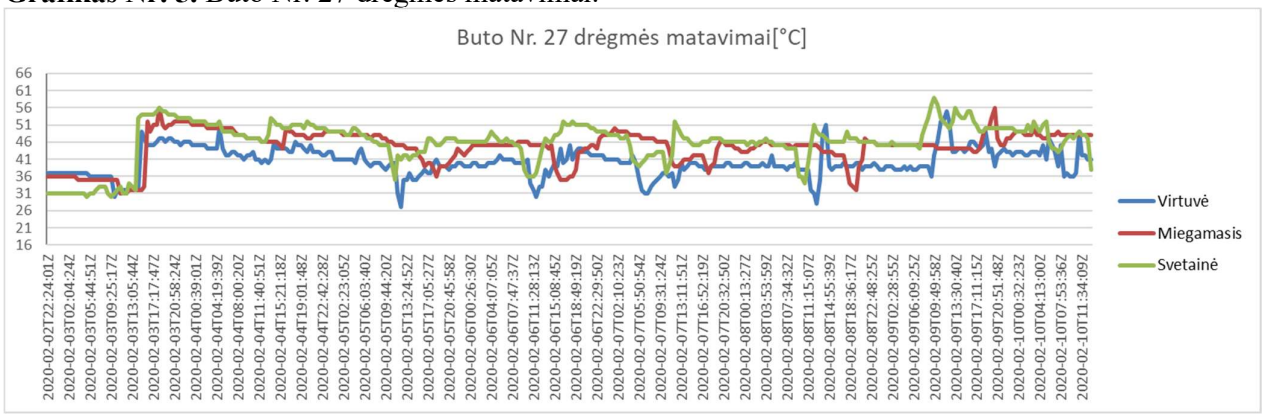
Grafikas Nr. 5. Buto Nr. 27 drėgmės matavimai.

Dėl vidinių drėgmės pritekių (žmonių ir virtuvės įrangos išskiriamos drėgmės) santykinė oro drėgmė patalpose svyruoja. Patalpose drėgmė svyravo nuo 27– 59%. Vidutinė matavimo laikotarpio patalpų oro drėgmė yra 44%. Sveikiausiai ir komfortabiliausiai žmogus jaučiasi, kai šaltuoju metų laiku santykinis drėgmės kiekis gyvenamosiose patalpose yra 40-60 proc.

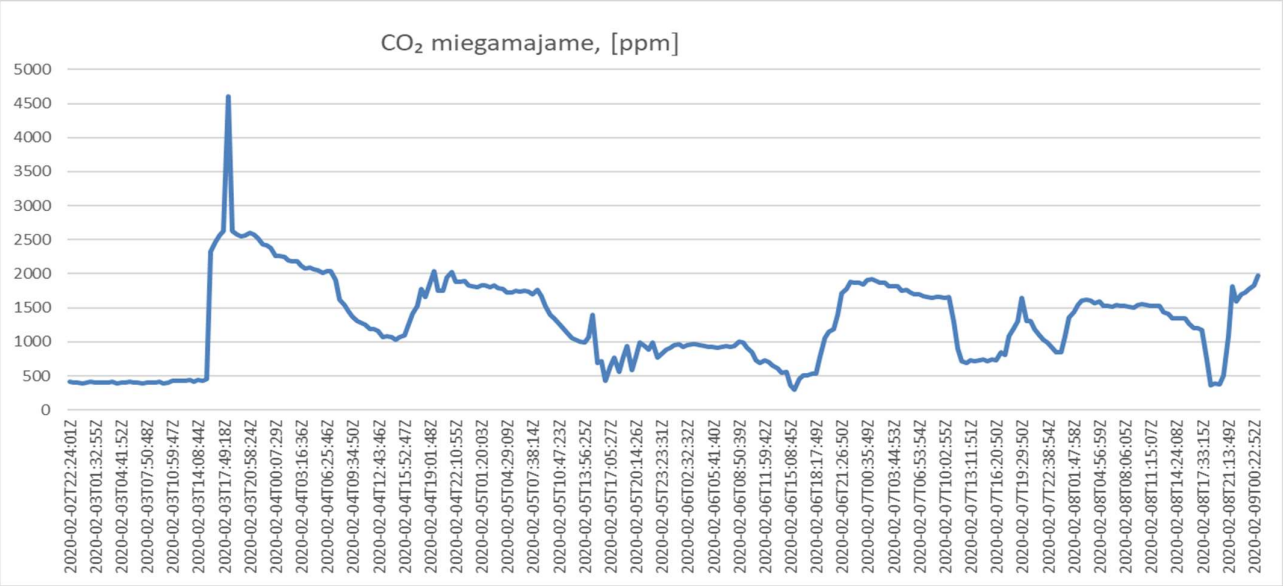
Grafikas Nr. 27. Buto Nr. 2 CO_2 matavimai.

Matavimo metu CO_2 koncentracija svyravo nuo 370– 4603 ppm. Vidutinė matavimo laikotarpio CO_2 koncentracija 1298,15 ppm. Patalpų oro kokybė žema.

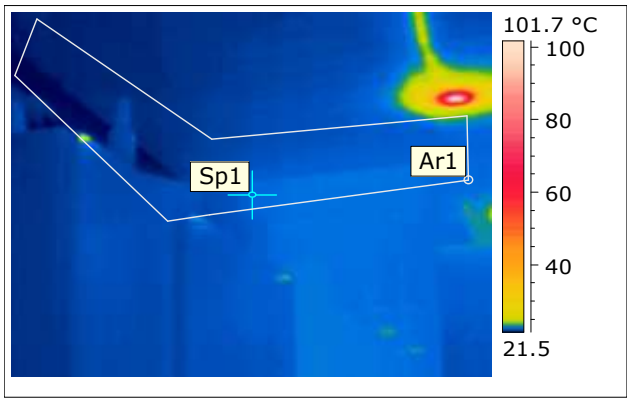
Pav. 2

Komentarai	Minimali Ar1 temperatūra nėra reikšminė.

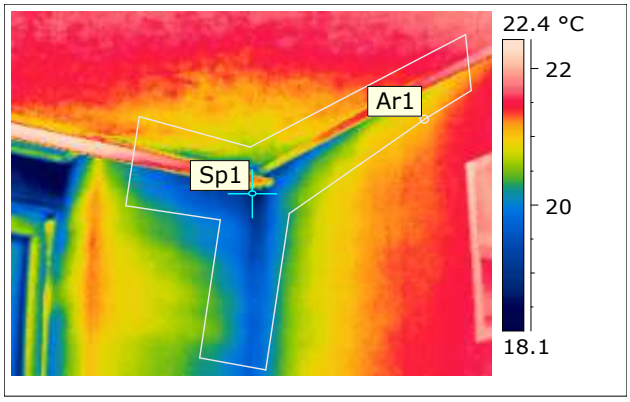
Pav. 3

Komentarai	Minimali Ar1 temperatūra nėra reikšminė.

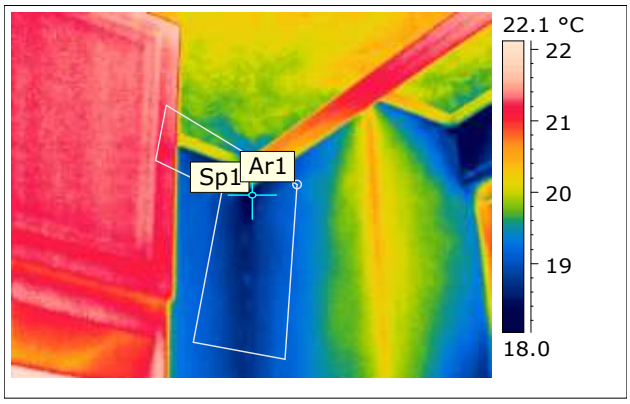
Pav. 4

Komentarai	Minimali Ar1 temperatūra nėra reikšminė.

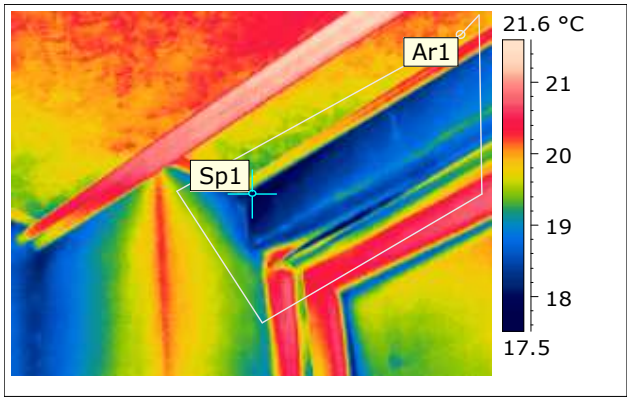
Pav. 5

Komentarai	Minimali Ar1 temperatūra nėra reikšminė.

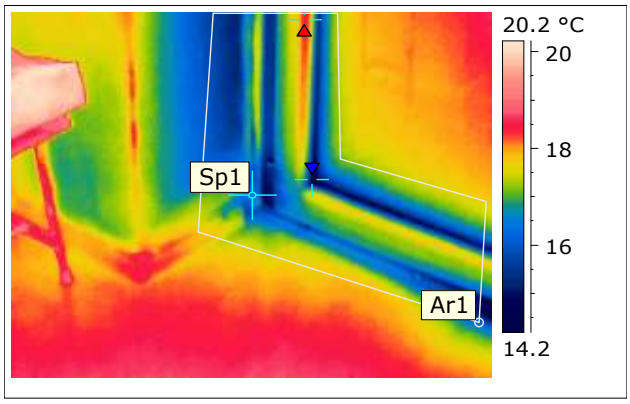
Pav. 6

Komentarai	Minimali Ar1 temperatūra nėra reikšminė.

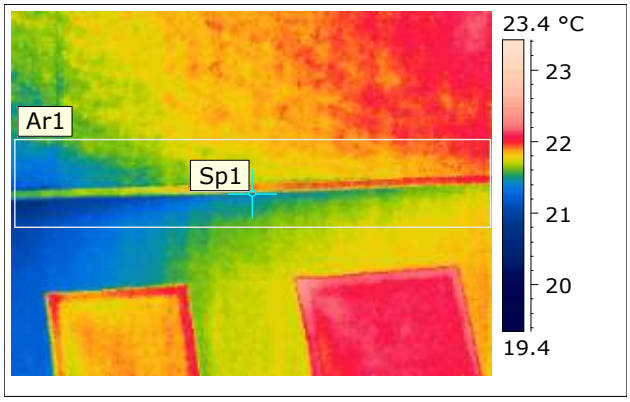
Pav. 7

Image Time	4:35:57 PM
Ar1 Max. Temperature	22.1 °C
Ar1 Min. Temperature	20.6 °C
Ar1 Average Temperature	21.6 °C
Sp1 Temperature	21.4 °C

Komentarai	Minimali Ar1 temperatūra nėra reikšminė.

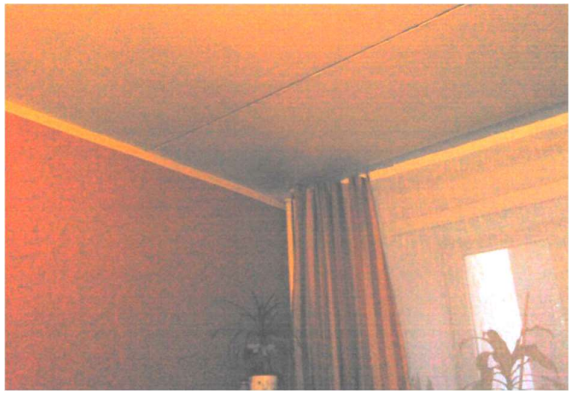
Pav. 9

Image Time	3:54:13 PM
Sp1 Temperature	32.4 °C

Komentarai	Minimali Ar1 temperatūra nėra reikšminė.

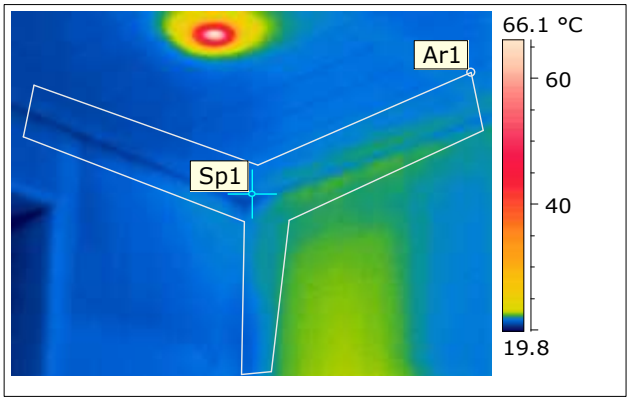
Pav. 11

Komentarai	Minimali Ar1 temperatūra nėra reikšminė.

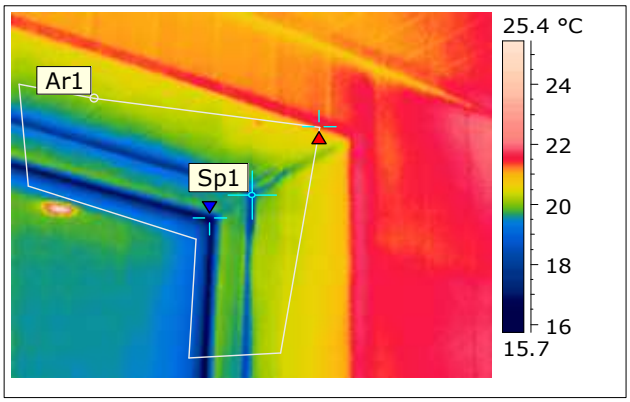
Pav. 12

Komentarai	Neteisingai įleidžiami mechaniniai laikikliai.

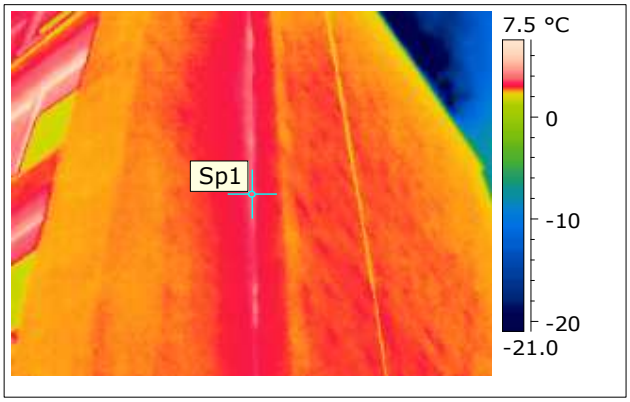
Pav. 19

Komentarai	Ties perdangos plokšte susidaręs ilginis šiluminis tiltelis. Neteisingai įleidžiami mechaniniai laikikliai.
