GYVENAMOJO PASTATO, ESANČIO TURISTŲ G. 45, IGNALINA

ENERGIJOS VARTOJIMO AUDITAS

Vilnius,
2019-02-25

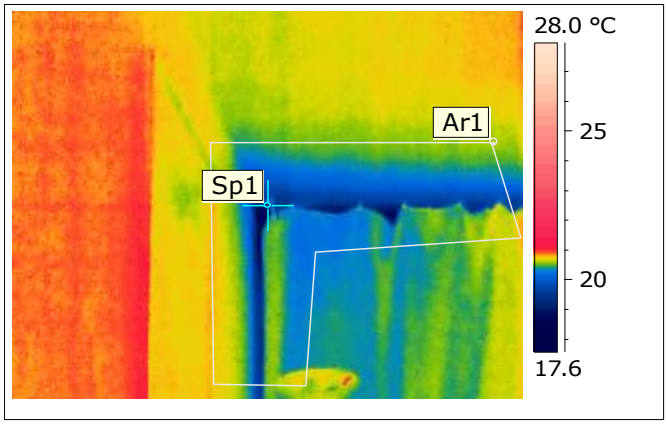
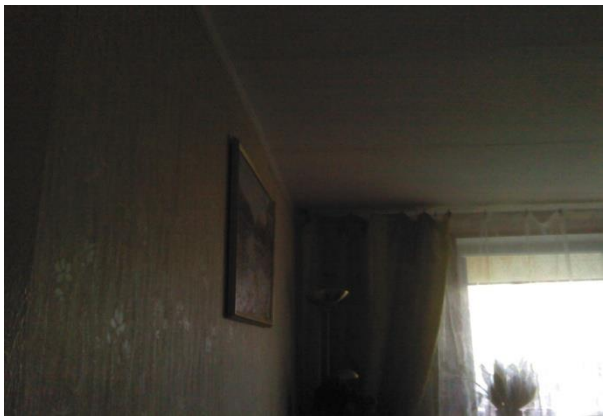
Pav. 2

Komentarai	Minimali Ar1 temperatūra nėra reikšminė.

Image Time	11:08:27 AM
Ar1 Max. Temperature	20.9 °C
Ar1 Min. Temperature	18.0 °C
Ar1 Average Temperature	20.3 °C
Sp1 Temperature	19.7 °C

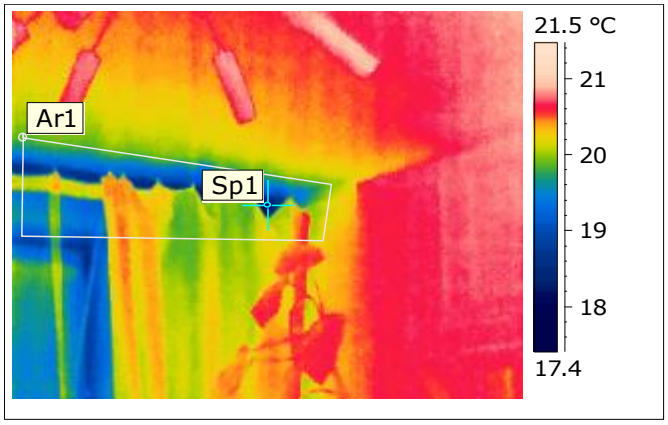
Pav. 3

Komentarai	Minimali Ar1 temperatūra nėra reikšminė.

Image Time	11:08:38 AM
Ar1 Max. Temperature	20.6 °C
Ar1 Min. Temperature	17.7 °C
Ar1 Average Temperature	19.7 °C
Sp1 Temperature	18.2 °C

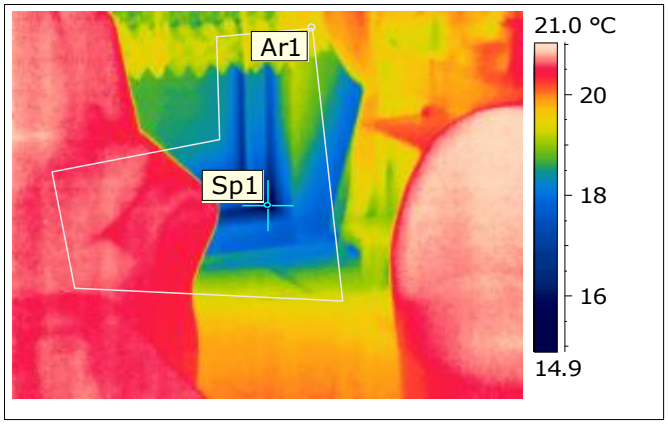
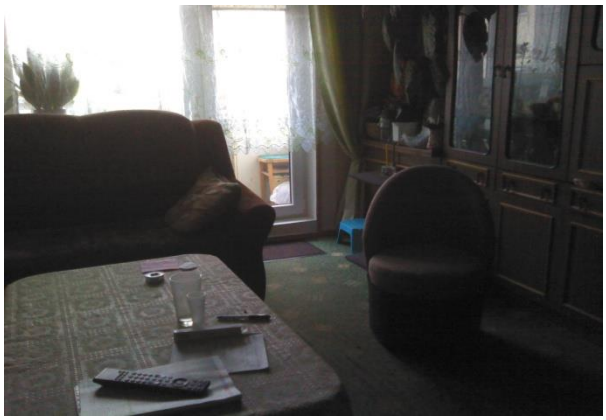
Pav. 4

Komentarai	Minimali Ar1 temperatūra nėra reikšminė.

Image Time	11:08:47 AM
Ar1 Max. Temperature	20.7 °C
Ar1 Min. Temperature	14.9 °C
Ar1 Average Temperature	19.1 °C
Sp1 Temperature	15.3 °C

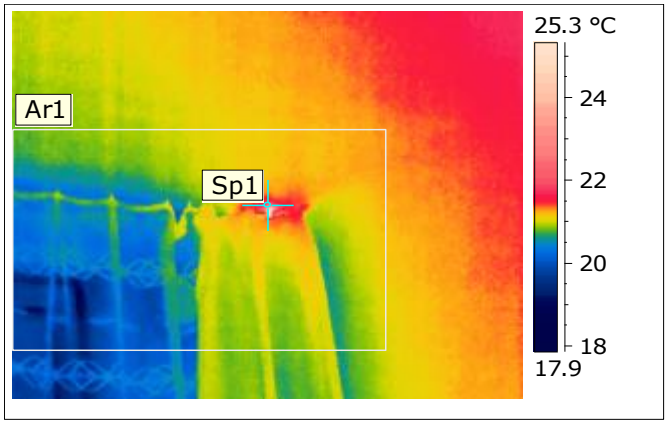
Pav. 5

Komentarai	Minimali Ar1 temperatūra nėra reikšminė.

Image Time	11:09:07 AM
Ar1 Max. Temperature	27.9 °C
Ar1 Min. Temperature	18.8 °C
Ar1 Average Temperature	20.7 °C
Sp1 Temperature	23.3 °C

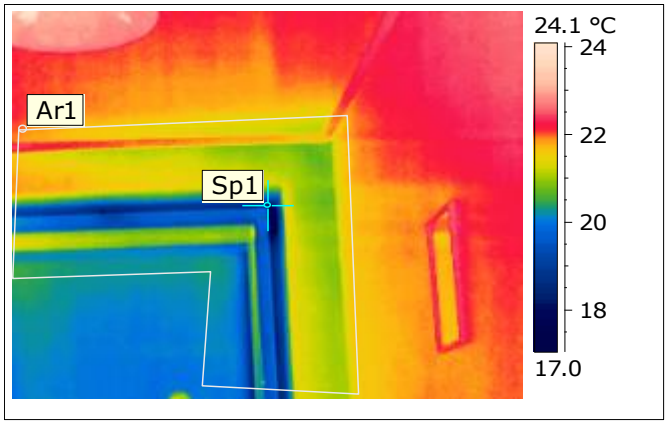
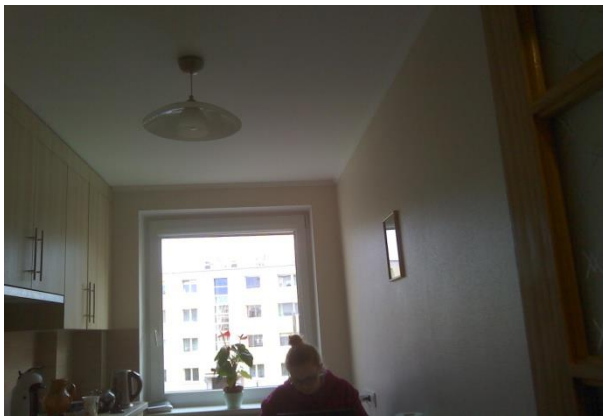
Pav. 6

Komentarai	Minimali Ar1 temperatūra nėra reikšminė.

Image Time	10:58:31 AM
Ar1 Max. Temperature	22.4 °C
Ar1 Min. Temperature	17.0 °C
Ar1 Average Temperature	20.7 °C
Sp1 Temperature	17.7 °C

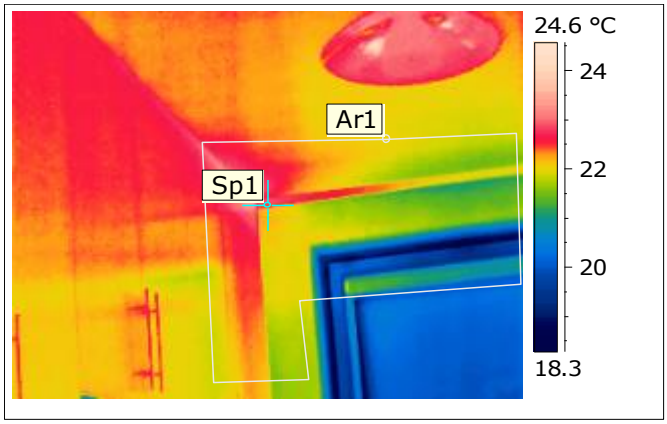
Pav. 7

Komentarai	Minimali Ar1 temperatūra nėra reikšminė.

Image Time	10:58:47 AM
Ar1 Max. Temperature	23.6 °C
Ar1 Min. Temperature	18.2 °C
Ar1 Average Temperature	21.6 °C
Sp1 Temperature	22.5 °C

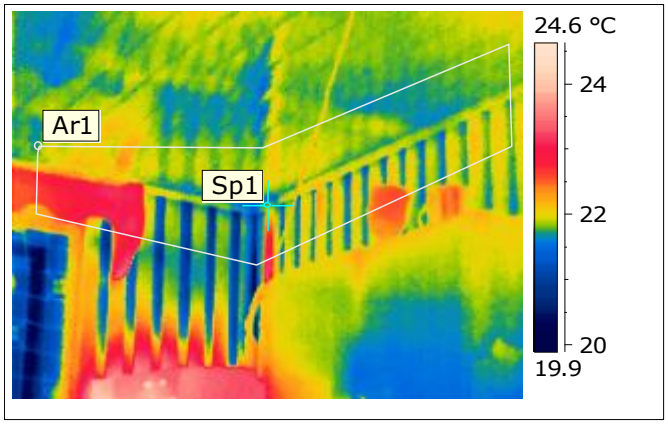
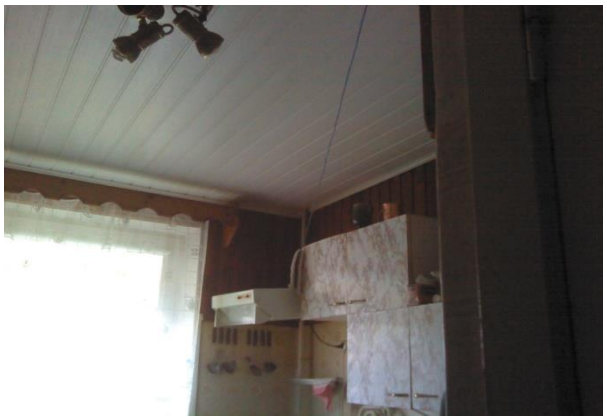
Pav. 8

Komentarai	Minimali Ar1 temperatūra nėra reikšminė.

Image Time	11:08:06 AM
Ar1 Max. Temperature	23.2 °C
Ar1 Min. Temperature	20.4 °C
Ar1 Average Temperature	21.9 °C
Sp1 Temperature	21.9 °C

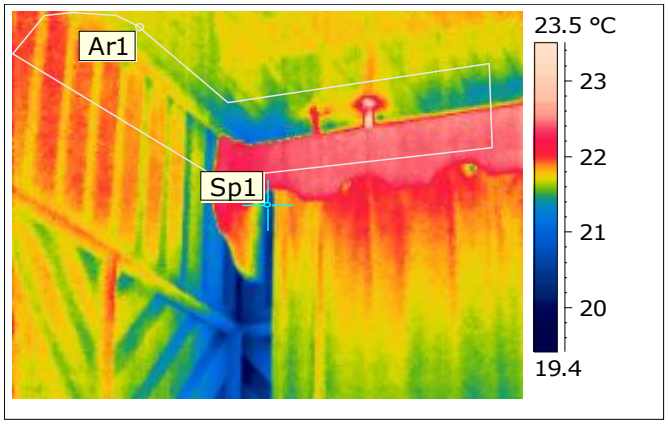
Pav. 9

Komentarai	Minimali Ar1 temperatūra nėra reikšminė.

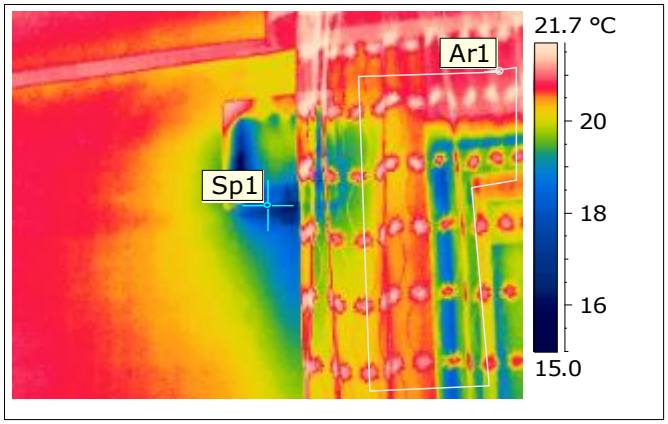
Pav. 10

Komentarai	Minimali Ar1 temperatūra nėra reikšminė.

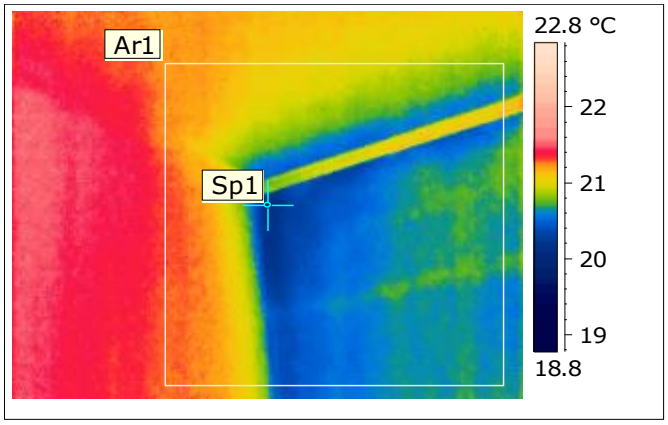
Pav. 11

Image Time	10:57:37 AM
Ar1 Max. Temperature	21.4 °C
Ar1 Min. Temperature	20.1 °C
Ar1 Average Temperature	20.8 °C
Sp1 Temperature	20.1 °C

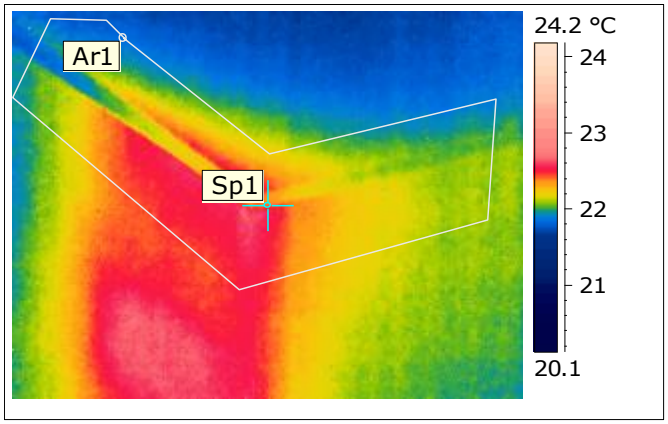
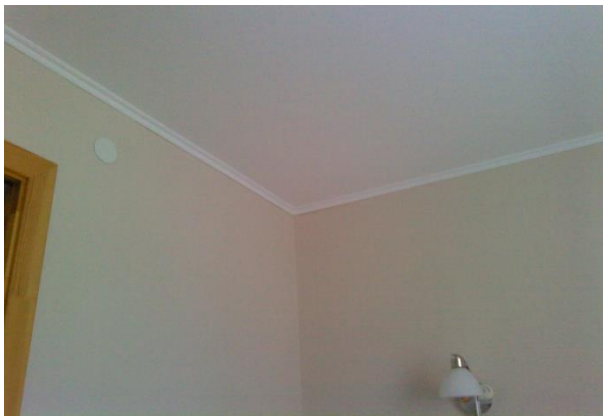
Pav. 12

Komentarai	Minimali Ar1 temperatūra nėra reikšminė.

Image Time	10:57:55 AM
Ar1 Max. Temperature	22.7 °C
Ar1 Min. Temperature	21.7 °C
Ar1 Average Temperature	22.2 °C
Sp1 Temperature	22.5 °C

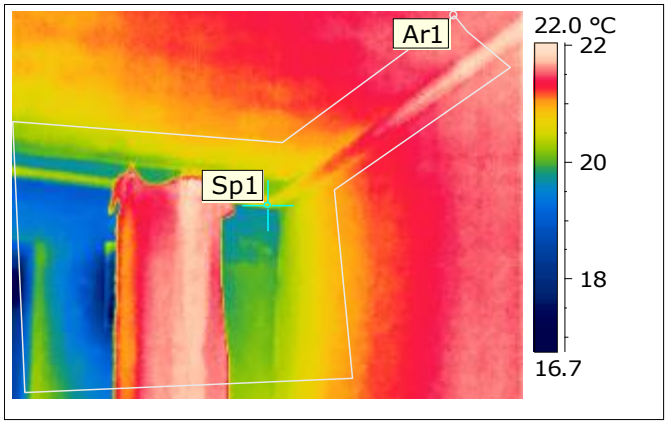
Pav. 17

Komentarai	Minimali Ar1 temperatūra nėra reikšminė.

Image Time	10:57:09 AM
Ar1 Max. Temperature	30.4 °C
Ar1 Min. Temperature	20.1 °C
Ar1 Average Temperature	21.2 °C
Sp1 Temperature	23.3 °C

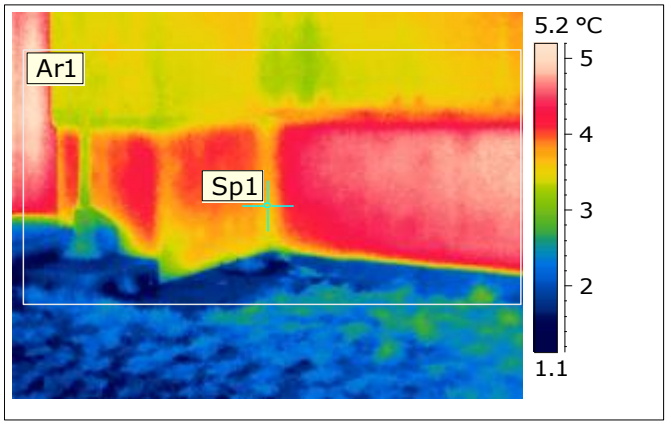
Pav. 22

Image Time	10:34:19 AM
Sp1 Temperature	6.2 °C

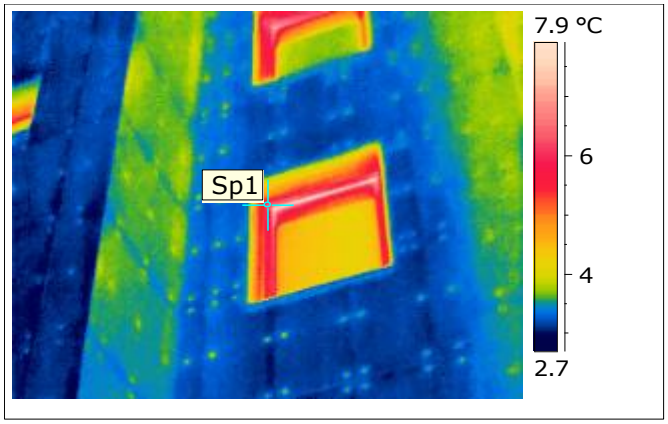
Pav. 23

Image Time	10:34:44 AM
Ar1 Max. Temperature	7.3 °C
Ar1 Min. Temperature	1.5 °C
Ar1 Average Temperature	3.6 °C
Sp1 Temperature	4.9 °C

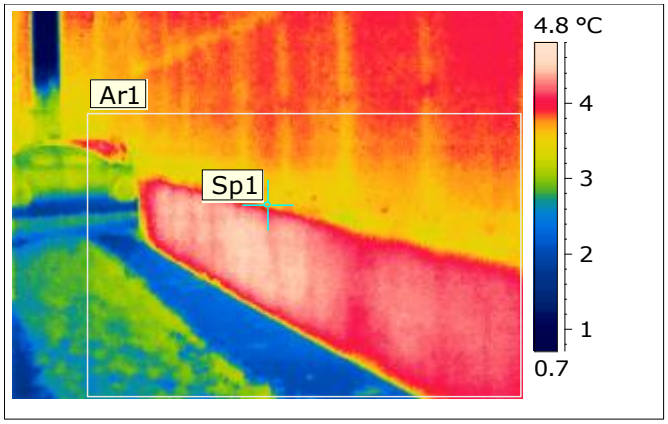
Pav. 24

Image Time	10:35:06 AM
Ar1 Max. Temperature	4.6 °C
Ar1 Min. Temperature	1.7 °C
Ar1 Average Temperature	3.5 °C
Sp1 Temperature	3.7 °C
