GYVENAMOJO PASTATO A. VAIŠVILOS G. 19 PLUNGĖJE

(Unikalus numeris: 6896-2002-3017)

ENERGIJOS VARTOJIMO AUDITAS

Vilnius,
2020-02-25

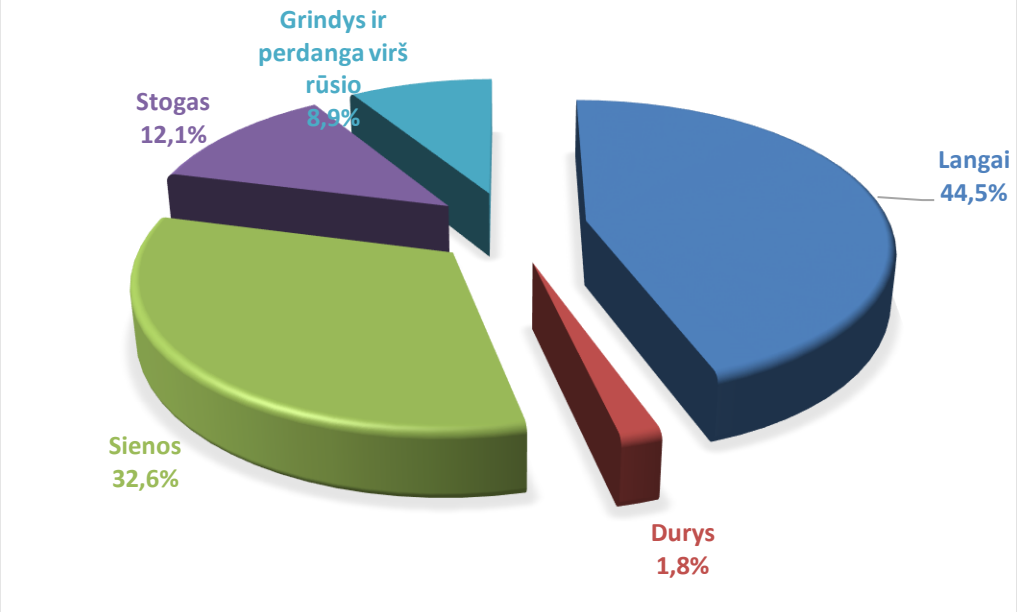
4 pav. Šilumos nuostoliai atitvarose

Atlikus gyvenamosios paskirties pastato šilumos nuostolių per išorės atitvaras analizę akivaizdu, kad daugiausia energijos prarandama per langus 44,5 %, per sienas 32,6 %,, per grindis ir perdangą virš nešildomo rūsio 8,9 %, per stogą 12,1 %, per duris 1,8 %.

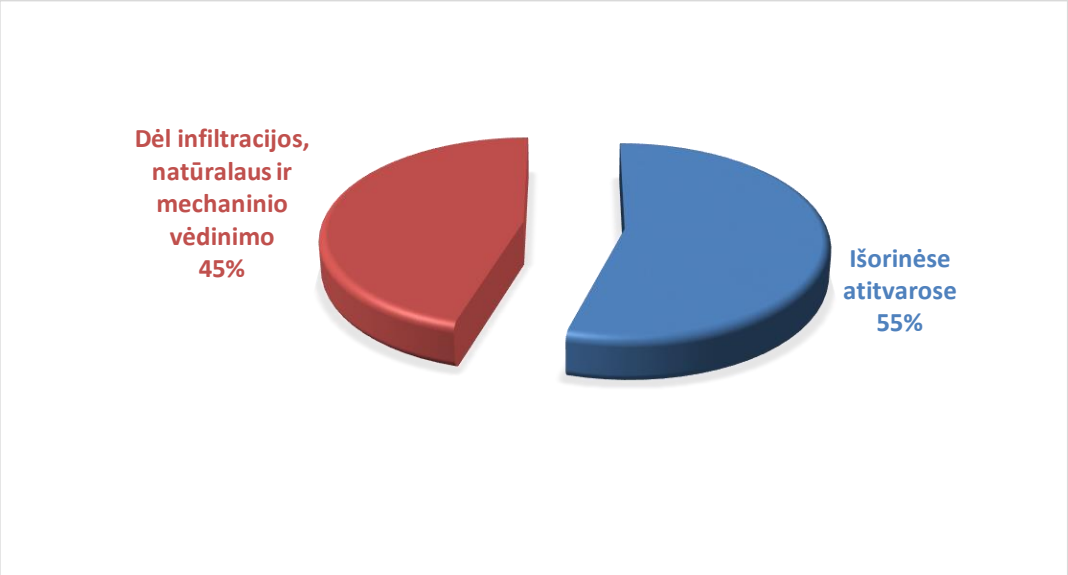
5 pav. Pastato šilumos nuostoliai

Iš 5 pav. matyti, kad vėdinimo nuostoliai (įskaitant infiltraciją ir natūralią ventiliaciją) lyginant su viso pastato šilumos nuostoliais sudaro 45 %.

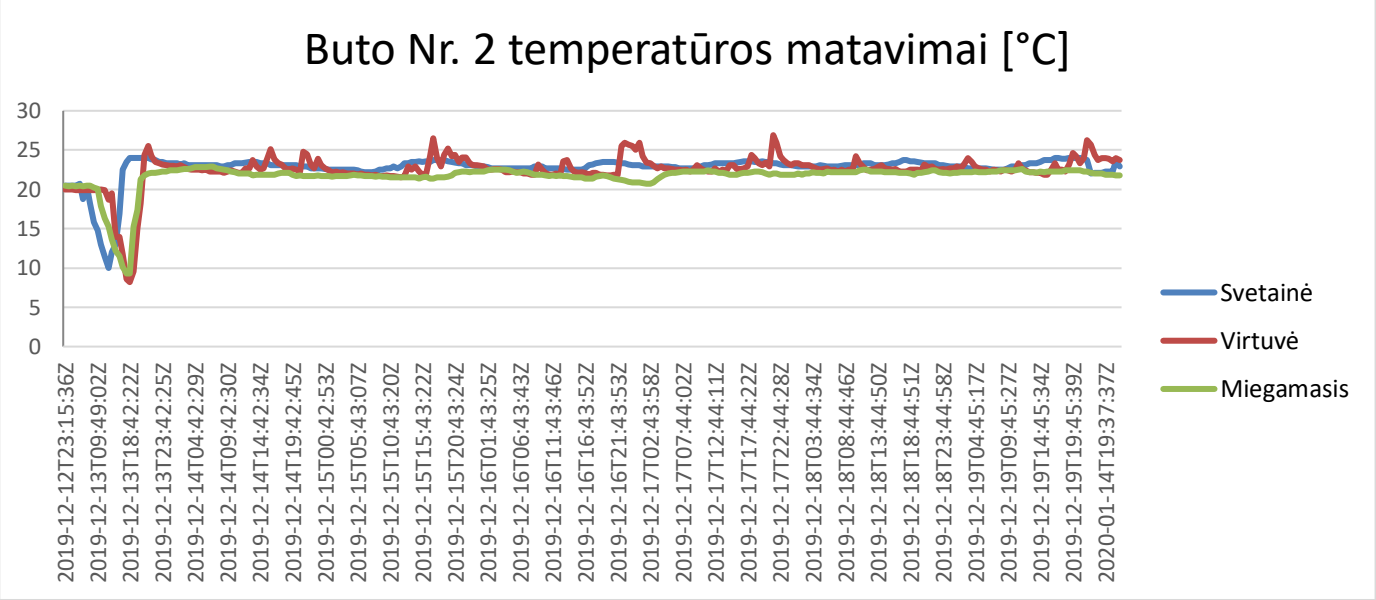
Grafikas Nr. 1. Buto Nr. 2 temperatūrų matavimai

Dėl vidinių šilumos pritekių (žmonių ir apšvietimo įrangos išskiriamos šilumos) oro temperatūra patalpose svyruoja. Patalpose temperatūra svyravo nuo 8.2 – 26,9°C. Vidutinė matavimo laikotarpio patalpų oro temperatūra yra 22,3 °C. Higienos normų reglamentuojama temperatūra šaltuoju metų laiku yra 18-21°C, higienos normos viršijamos.

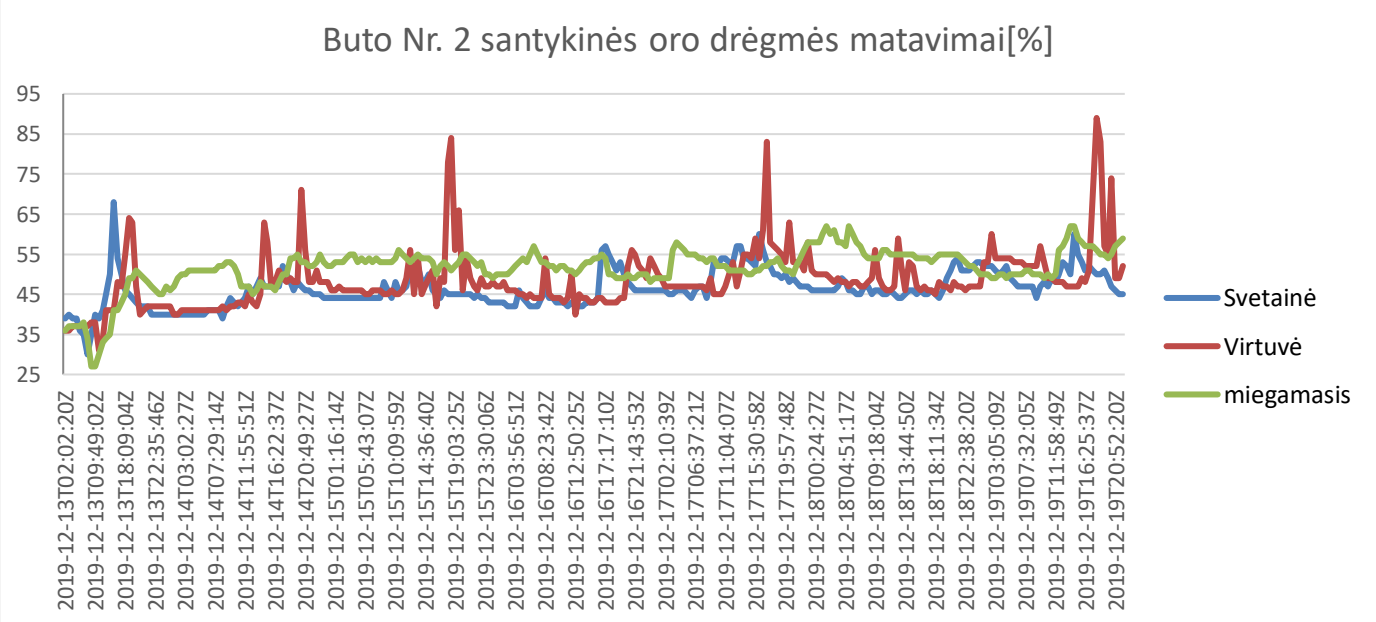
Grafikas Nr. 2. Buto Nr. 2 drėgmės matavimai.

Dėl vidinių drėgmės pritekių (žmonių ir virtuvės įrangos išskiriamos drėgmės) santykinė oro drėgmė patalpose svyruoja. Patalpose drėgmė svyravo nuo 27 – 89%. Vidutinė matavimo laikotarpio patalpų oro drėgmė yra 49%. Sveikiausiai ir komfortabiliausiai žmogus jaučiasi, kai šaltuoju metų laiku santykinis drėgmės kiekis gyvenamosiose patalpose yra 40-60 proc.

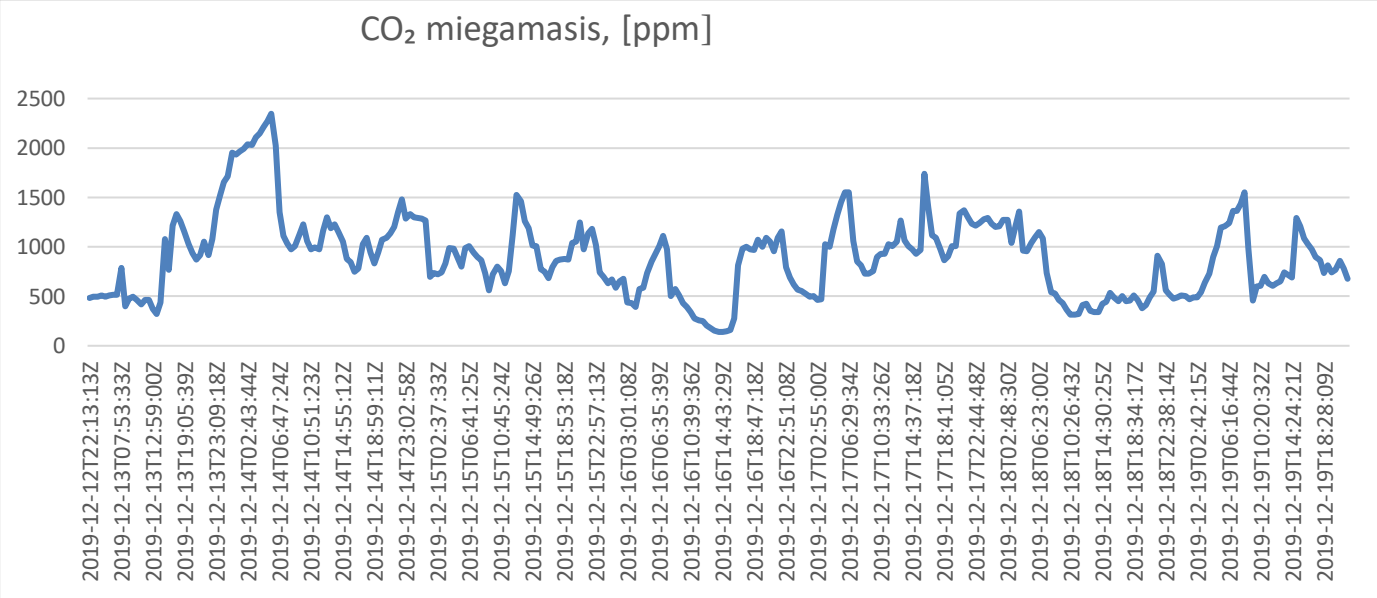
Grafikas Nr. 3. Buto Nr. 2 CO_2 matavimai.

Matavimo metu CO_2 koncentracija svyravo nuo 263 – 2346 ppm. Vidutinė matavimo laikotarpio CO_2 koncentracija 901 ppm. Patalpų oro kokybė pakankama.

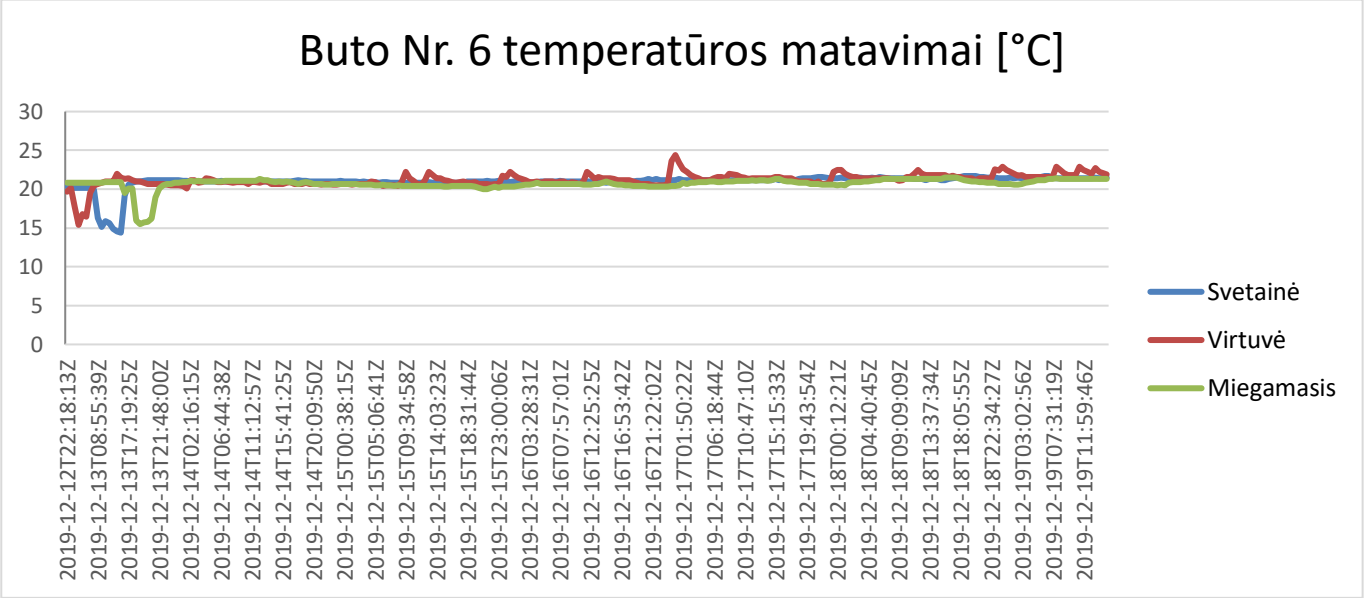
Grafikas Nr. 4. Buto Nr. 6 temperatūrų matavimai

Dėl vidinių šilumos pritekių (žmonių ir apšvietimo įrangos išskiriamos šilumos) oro temperatūra patalpose svyruoja. Patalpose temperatūra svyravo nuo 14,4 – 24,4°C. Vidutinė matavimo laikotarpio patalpų oro temperatūra yra 21,0 °C. Higienos normų reglamentuojama temperatūra šaltuoju metų laiku yra 18-21°C, atitinka higienos normas.

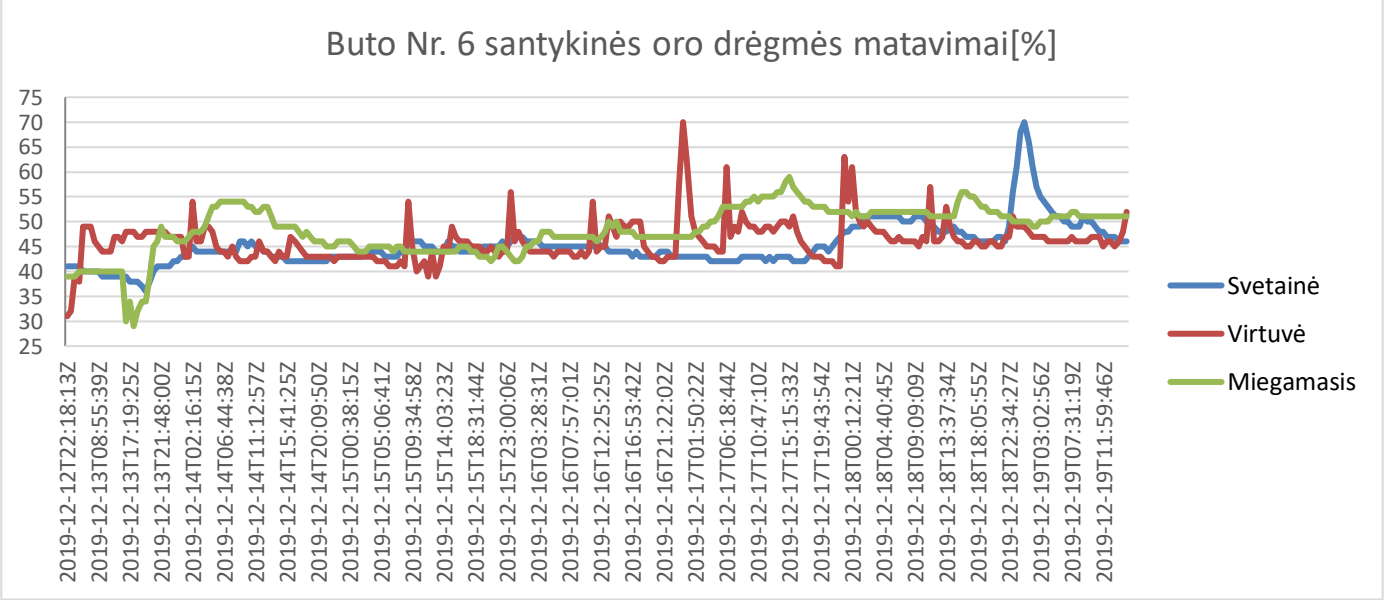
Grafikas Nr. 5. Buto Nr. 6 drėgmės matavimai.

Dėl vidinių drėgmės pritekių (žmonių ir virtuvės įrangos išskiriamos drėgmės) santykinė oro drėgmė patalpose svyruoja. Patalpose drėgmė svyravo nuo 29 – 70%. Vidutinė matavimo laikotarpio patalpų oro drėgmė yra 46%. Sveikiausiai ir komfortabiliausiai žmogus jaučiasi, kai šaltuoju metų laiku santykinis drėgmės kiekis gyvenamosiose patalpose yra 40-60 proc.

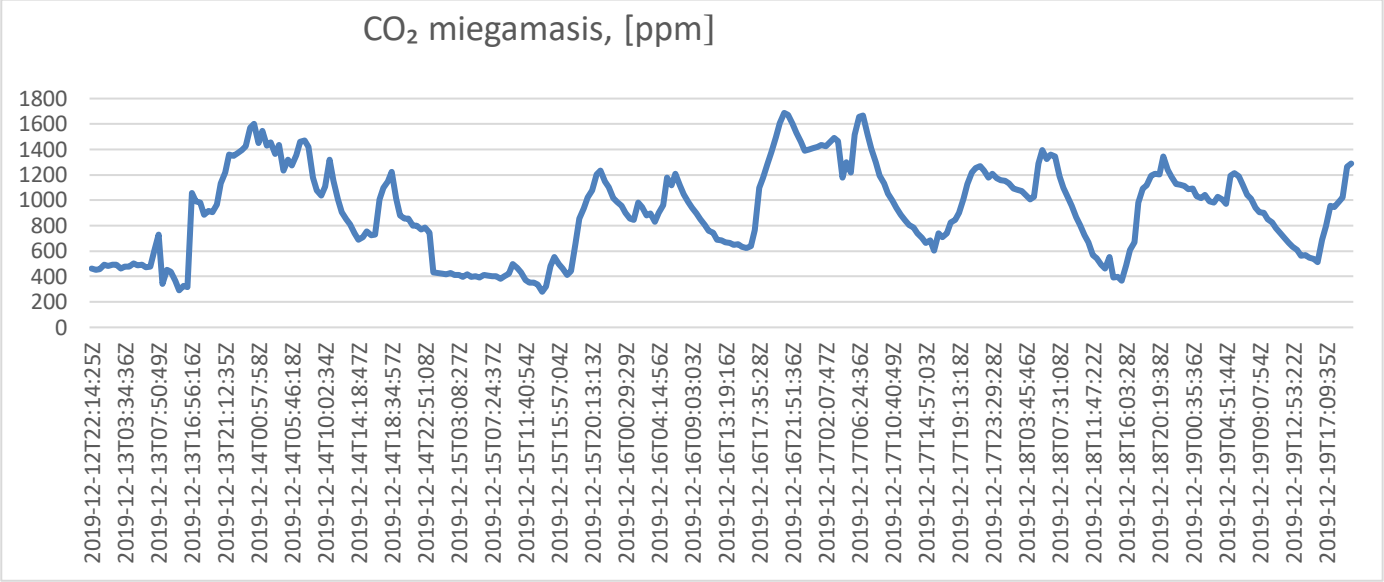
Grafikas Nr. 6. Buto Nr. 6 CO_2 matavimai.

Matavimo metu CO_2 koncentracija svyravo nuo 280 – 1687 ppm. Vidutinė matavimo laikotarpio CO_2 koncentracija 920 ppm. Patalpų oro kokybė pakankama.

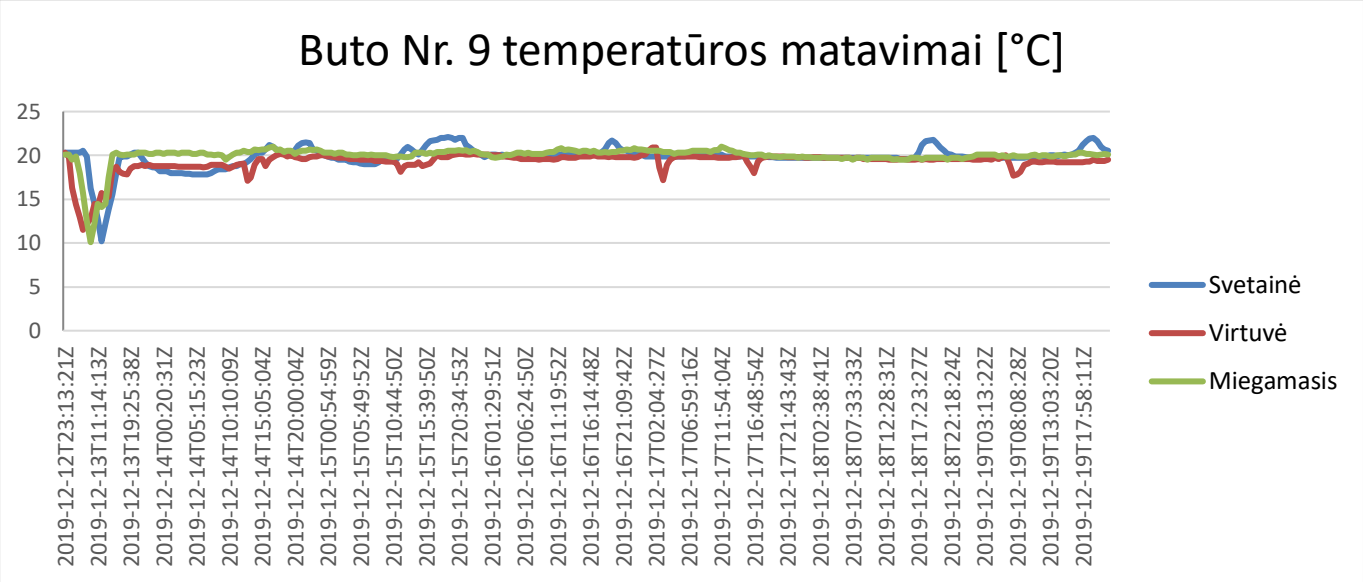
Grafikas Nr. 7. Buto Nr. 9 temperatūrų matavimai

Dėl vidinių šilumos pritekių (žmonių ir apšvietimo įrangos išskiriamos šilumos) oro temperatūra patalpose svyruoja. Patalpose temperatūra svyravo nuo 10,1 – 22,1°C. Vidutinė matavimo laikotarpio patalpų oro temperatūra yra 19,6 °C. Higienos normų reglamentuojama temperatūra šaltuoju metų laiku yra 18-21°C, atitinka higienos normas.

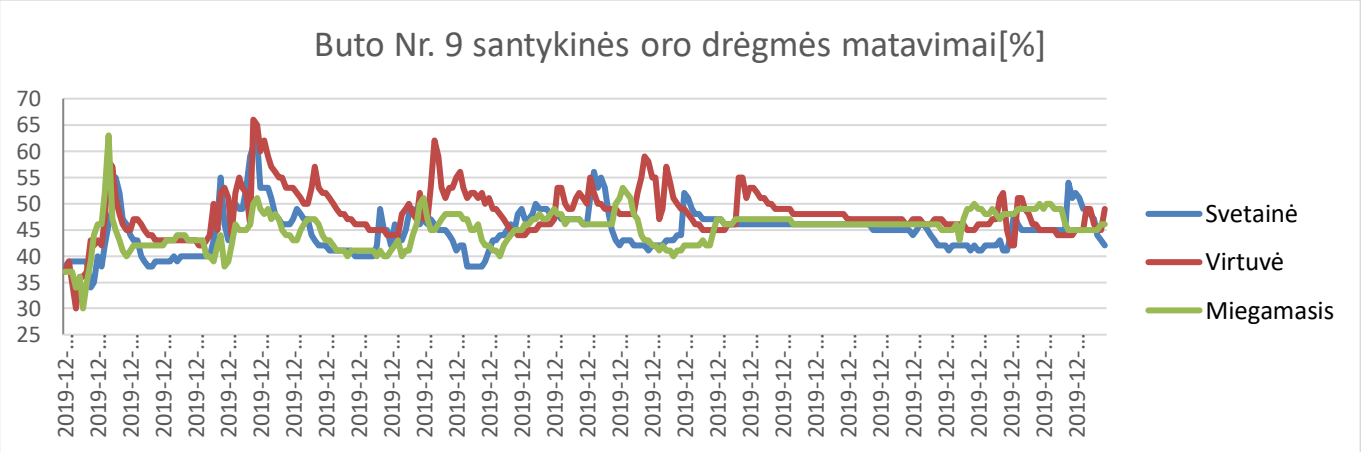
Grafikas Nr. 8. Buto Nr. 9 drėgmės matavimai.

Dėl vidinių drėgmės pritekių (žmonių ir virtuvės įrangos išskiriamos drėgmės) santykinė oro drėgmė patalpose svyruoja. Patalpose drėgmė svyravo nuo 30 – 66%. Vidutinė matavimo laikotarpio patalpų oro drėgmė yra 46%. Sveikiausiai ir komfortabiliausiai žmogus jaučiasi, kai šaltuoju metų laiku santykinis drėgmės kiekis gyvenamosiose patalpose yra 40-60 proc.

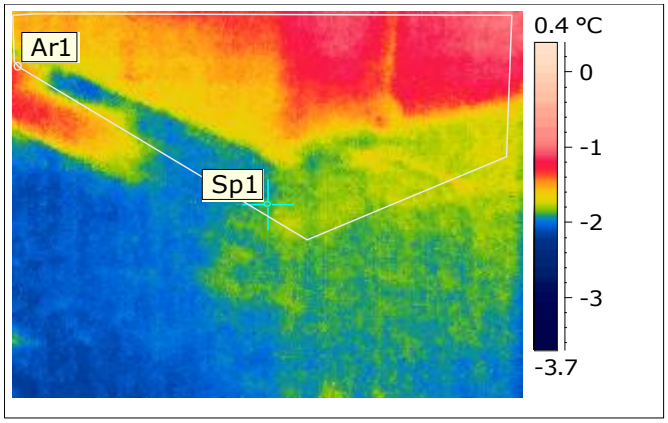
Pav. 1

Netinkamas montavimas. Dedant izoliacinę medžiagą paliekami plyšiai tarp izoliacinių medžiagų lakštų. Dėl to susidaro tiesioginis šiluminis tiltelis ir iš pastato iškeliauja šiluma.

Image Time	7:30:20 PM
Ar1 Max. Temperature	-0.9 °C
Ar1 Min. Temperature	-2.1 °C
Ar1 Average Temperature	-1.6 °C
Sp1 Temperature	-1.9 °C

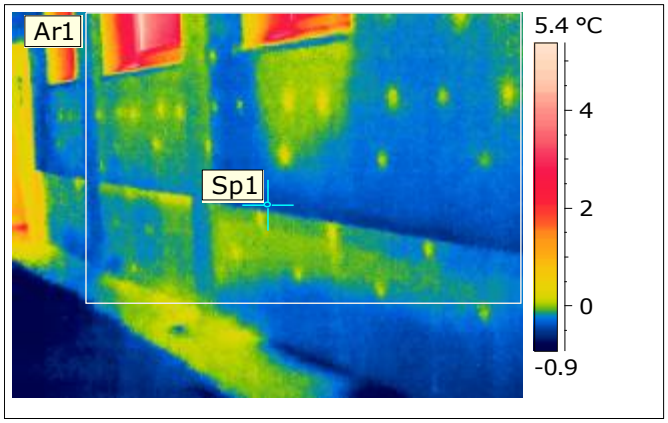
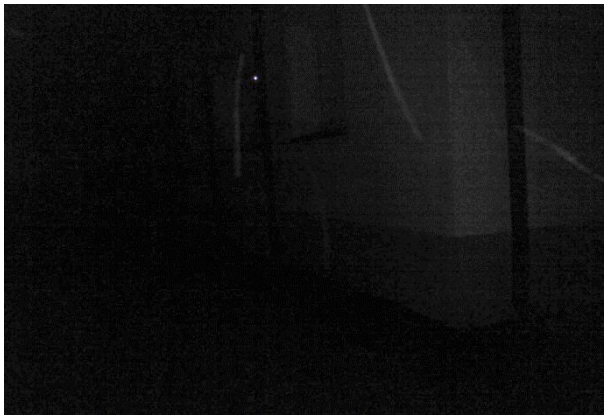
Pav. 2

Image Time	7:30:44 PM
Ar1 Max. Temperature	5.2 °C
Ar1 Min. Temperature	-0.8 °C
Ar1 Average Temperature	-0.0 °C
Sp1 Temperature	-0.4 °C

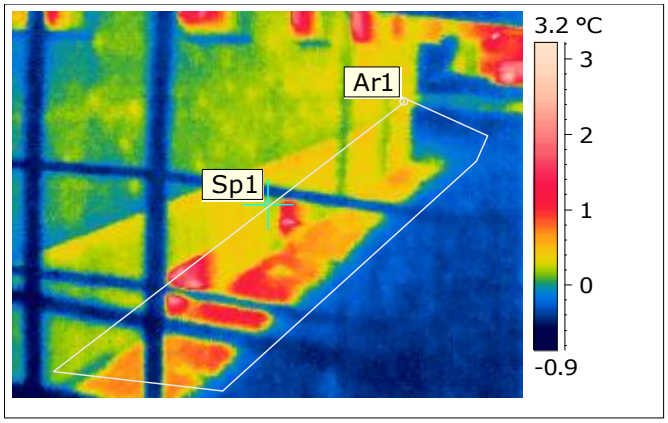
Pav. 3

Image Time	7:31:04 PM
Ar1 Max. Temperature	2.4 °C
Ar1 Min. Temperature	-0.6 °C
Ar1 Average Temperature	0.3 °C
Sp1 Temperature	0.3 °C

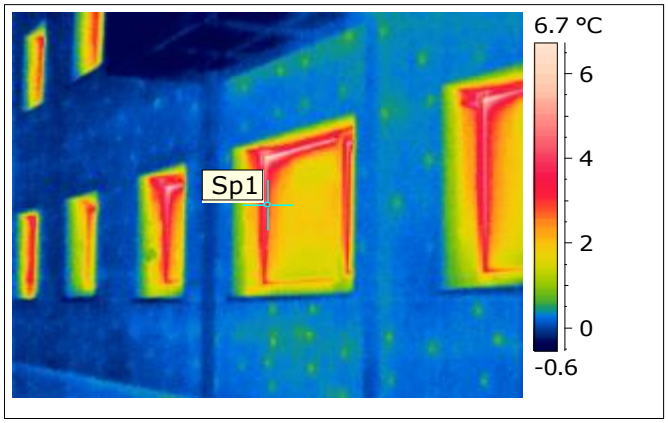
Pav. 4

Image Time	7:31:36 PM
Sp1 Temperature	2.8 °C

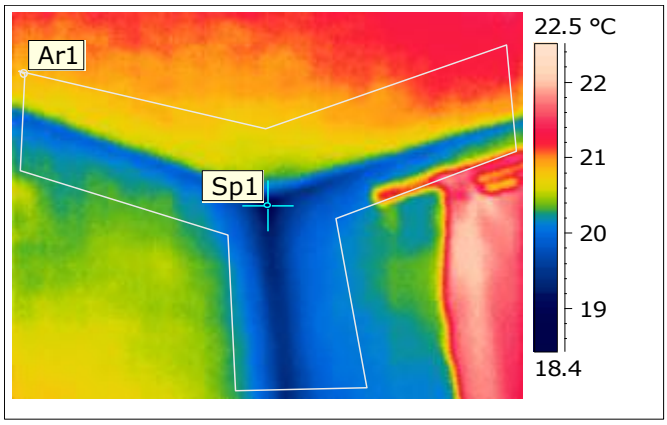
Pav. 5

Komentarai	Minimali Ar1 temperatūra nėra reikšminė.

Image Time	6:39:30 PM
Ar1 Max. Temperature	21.8 °C
Ar1 Min. Temperature	18.9 °C
Ar1 Average Temperature	20.3 °C
Sp1 Temperature	19.0 °C

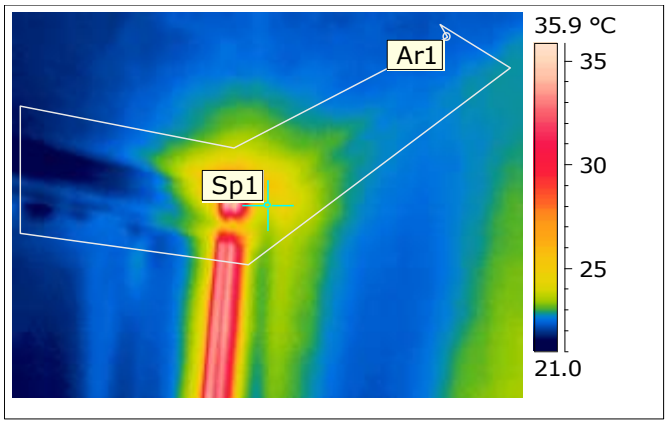
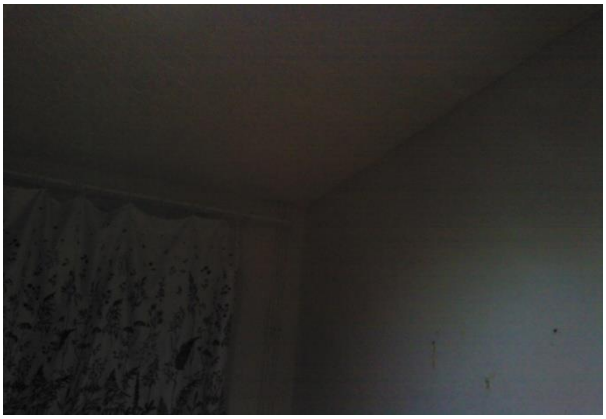
Pav. 6

Komentarai	Minimali Ar1 temperatūra nėra reikšminė.

Image Time	6:39:41 PM
Ar1 Max. Temperature	36.0 °C
Ar1 Min. Temperature	21.0 °C
Ar1 Average Temperature	23.2 °C
Sp1 Temperature	24.2 °C

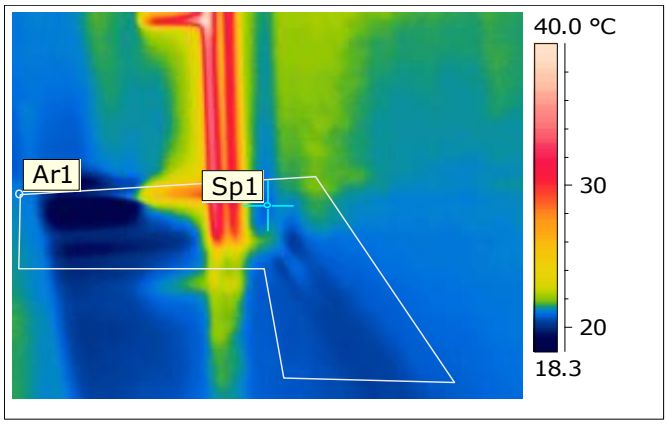
Pav. 7

Komentarai	Minimali Ar1 temperatūra nėra reikšminė.

Image Time	6:40:08 PM
Ar1 Max. Temperature	35.2 °C
Ar1 Min. Temperature	18.3 °C
Ar1 Average Temperature	21.3 °C
Sp1 Temperature	21.1 °C

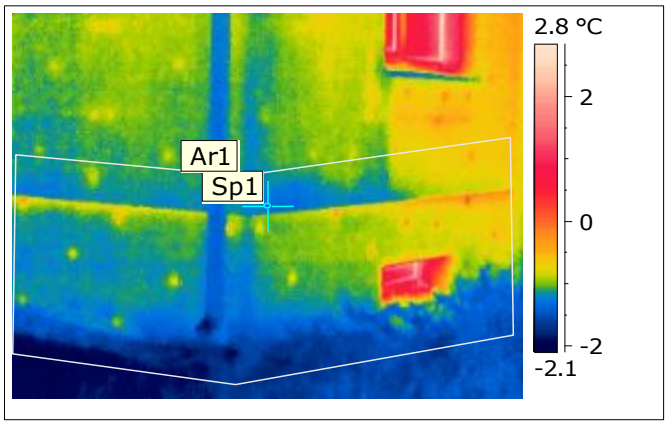
Pav. 8

Image Time	7:29:45 PM
Ar1 Max. Temperature	2.5 °C
Ar1 Min. Temperature	-2.2 °C
Ar1 Average Temperature	-1.1 °C
Sp1 Temperature	-1.3 °C

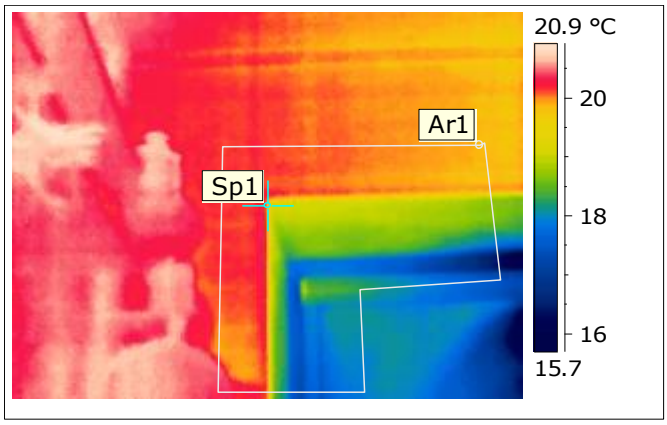
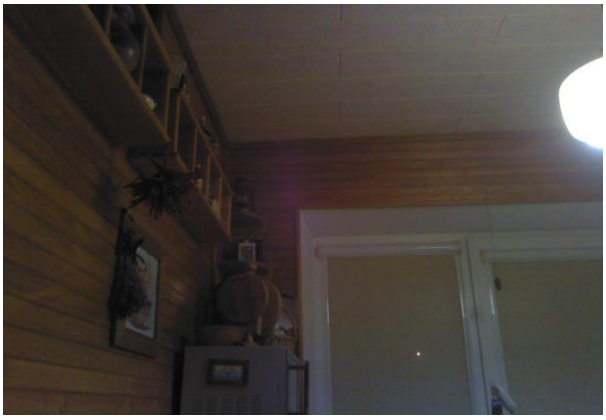
Pav. 9

Komentarai	Minimali Ar1 temperatūra nėra reikšminė.

Image Time	6:24:36 PM
Ar1 Max. Temperature	20.5 °C
Ar1 Min. Temperature	16.2 °C
Ar1 Average Temperature	19.0 °C
Sp1 Temperature	19.3 °C

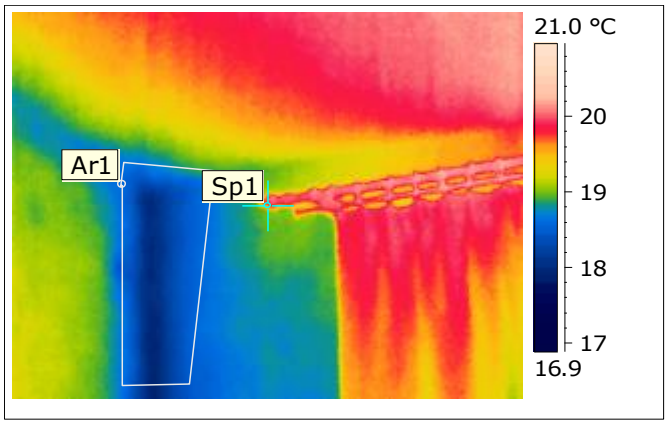
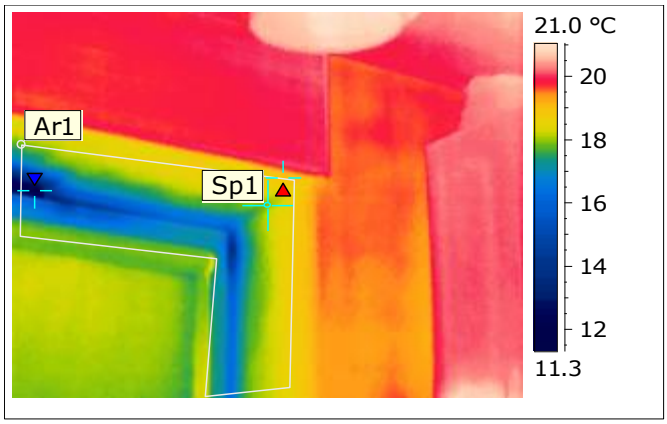
Pav. 16

Komentarai	Nesandariai prisispaudžia lango varčia prie lango rėmo.
