GYVENAMOJO PASTATO ZANAVYKŲ G. 23 KAUNE

ENERGIJOS VARTOJIMO AUDITAS

Vilnius,
2020-02-25

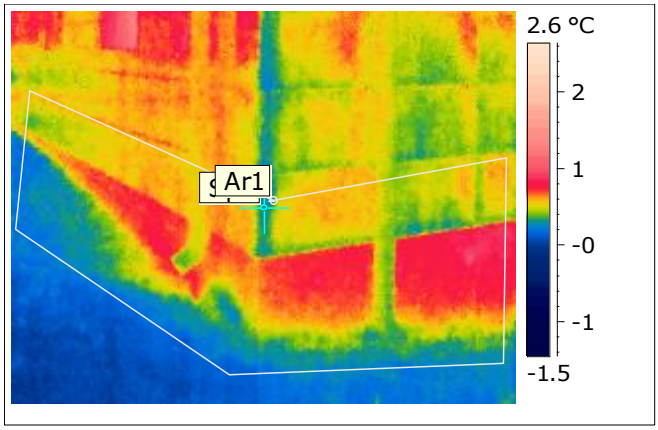
Pav. 3

Image Time	3:23:05 PM
Sp1 Temperature	1.5 °C

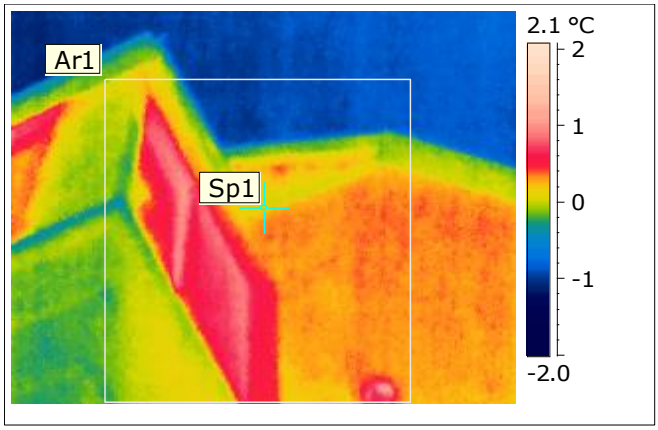
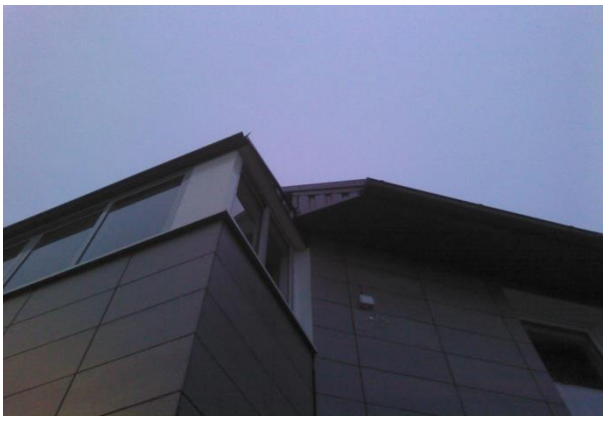
Pav. 12

Image Time	3:21:01 PM
Ar1 Max. Temperature	1.2 °C
Ar1 Min. Temperature	-1.1 °C
Ar1 Average Temperature	0.1 °C
Sp1 Temperature	0.1 °C

Komentarai	Minimali Ar1 temperatūra nėra reikšminė.

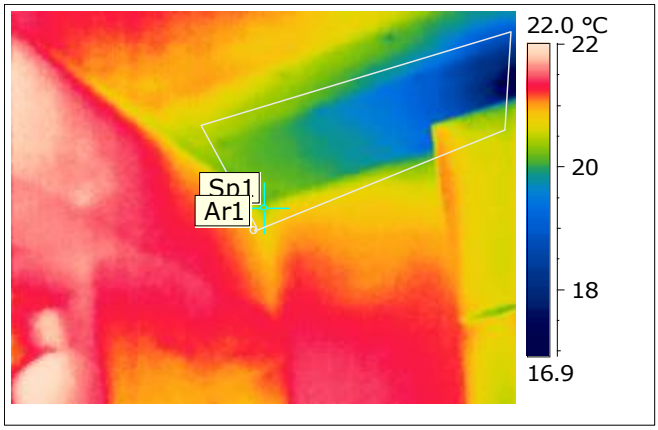
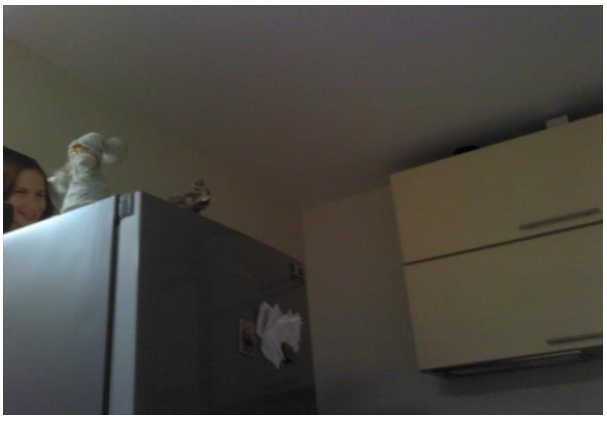
Pav. 13

Image Time	3:07:27 PM
Ar1 Max. Temperature	21.0 °C
Ar1 Min. Temperature	17.0 °C
Ar1 Average Temperature	19.7 °C
Sp1 Temperature	20.4 °C

Komentarai	Minimali Ar1 temperatūra nėra reikšminė.

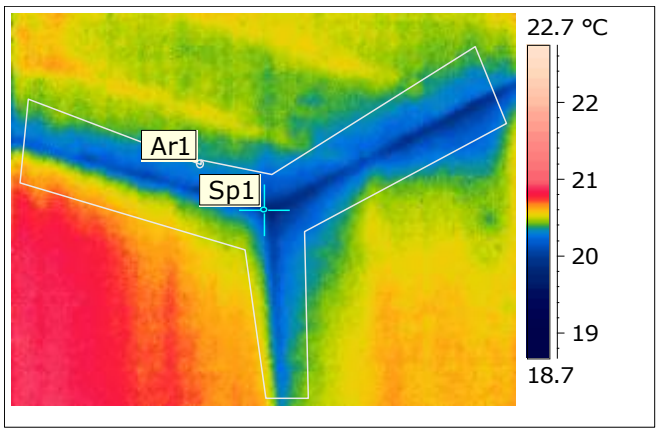
Pav. 14

Image Time	3:07:38 PM
Ar1 Max. Temperature	20.7 °C
Ar1 Min. Temperature	19.7 °C
Ar1 Average Temperature	20.3 °C
Sp1 Temperature	19.9 °C

Komentarai	Minimali Ar1 temperatūra nėra reikšminė.

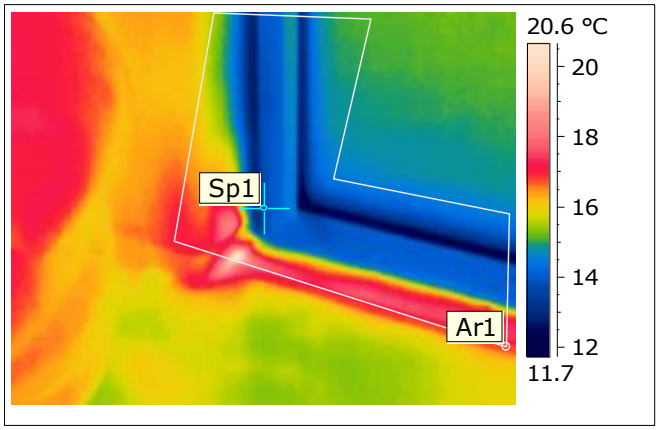
Pav. 23

Komentarai	Minimali Ar1 temperatūra nėra reikšminė.

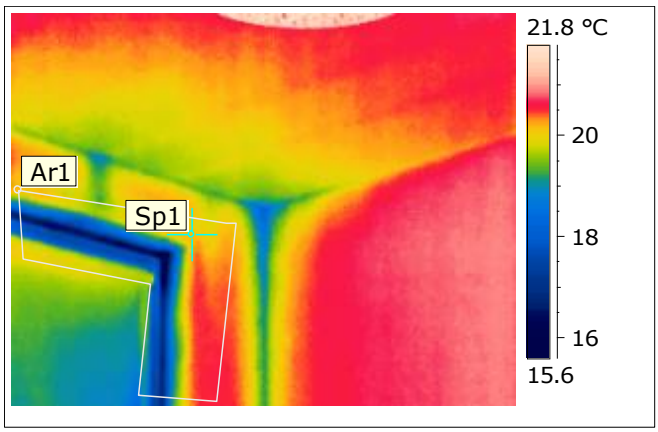
Pav. 24

Komentarai	Peršalęs konstrukcinis mazgas plote Ar1. Galimas atitvaros nesandarumas.

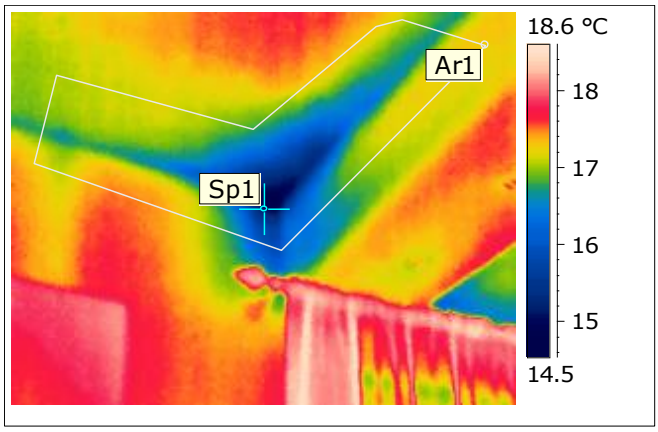
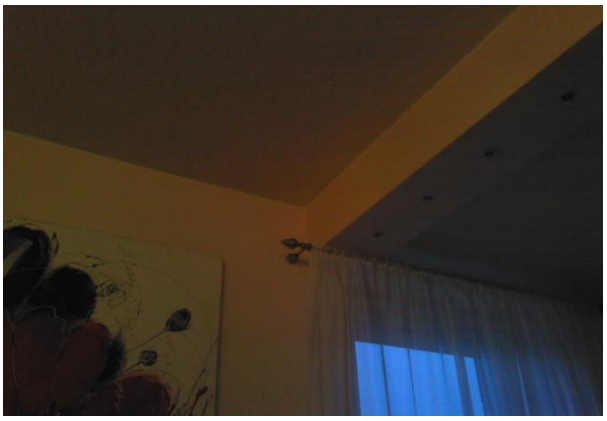
Pav. 25

Komentarai	Peršalęs konstrukcinis mazgas plote Ar1. Galimas atitvaros nesandarumas.

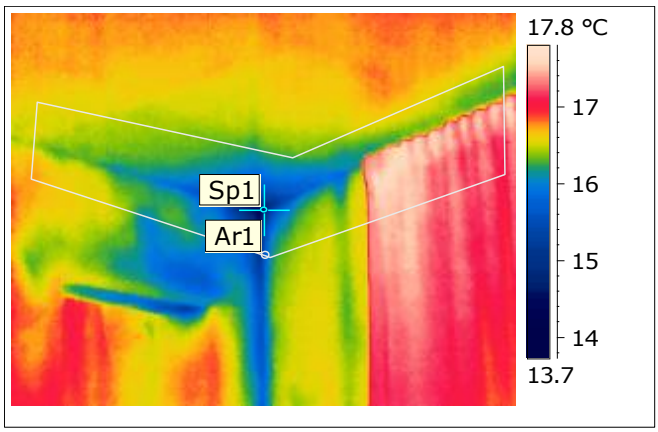
Pav. 26

Komentarai	Minimali Ar1 temperatūra nėra reikšminė.

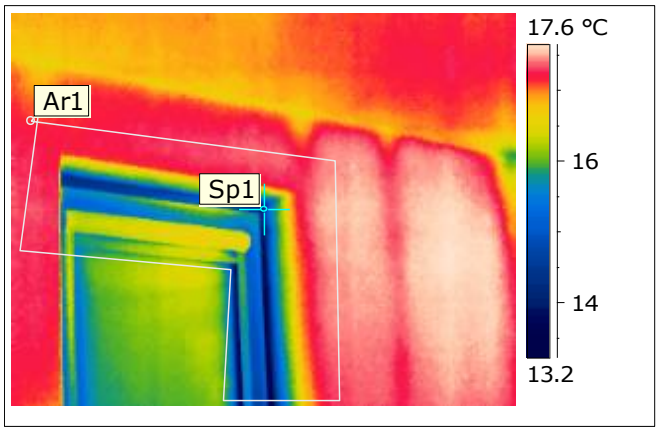
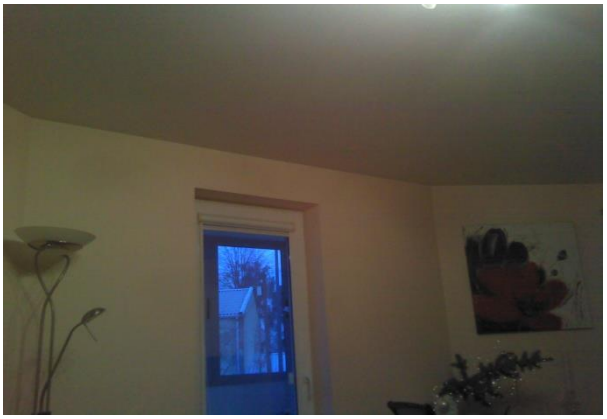
Pav. 27

Komentarai	Peršalęs konstrukcinis mazgas plote Ar1. Yra vandens garų kondensacijos ir pelėsių augimo rizika ant vidinio paviršiaus. Galimas atitvaros nesandarumas.

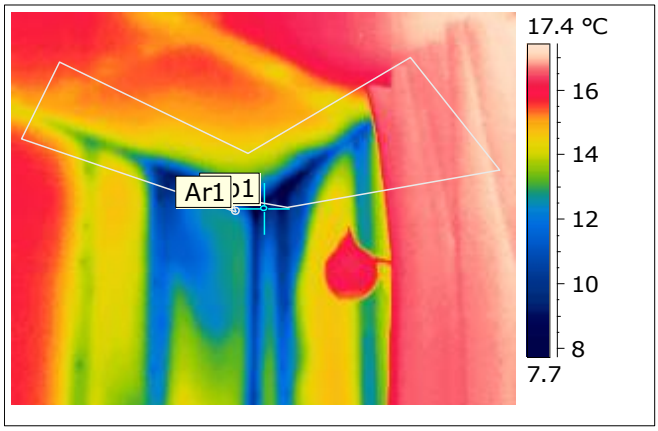
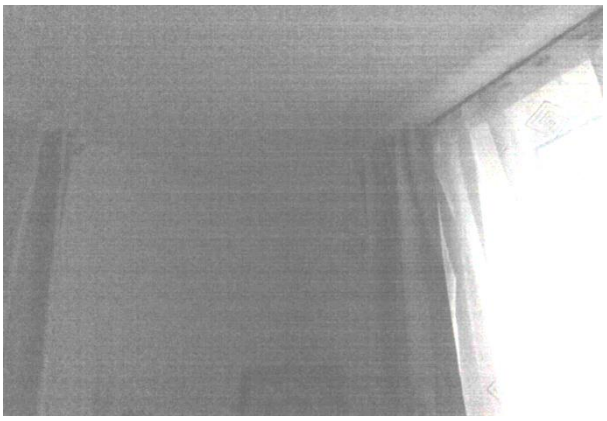
Pav. 7

Komentarai	Minimali Ar1 temperatūra nėra reikšminė.

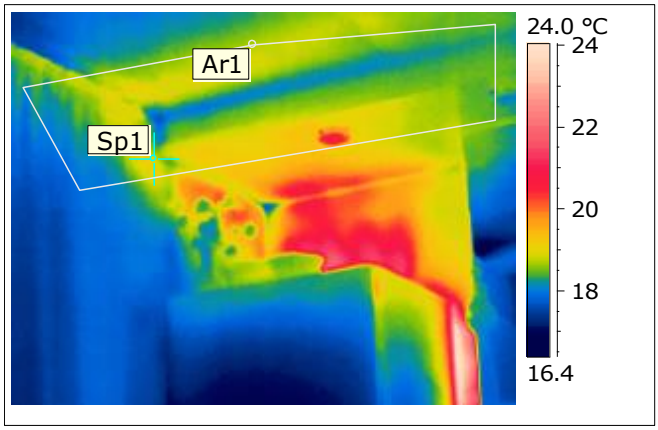
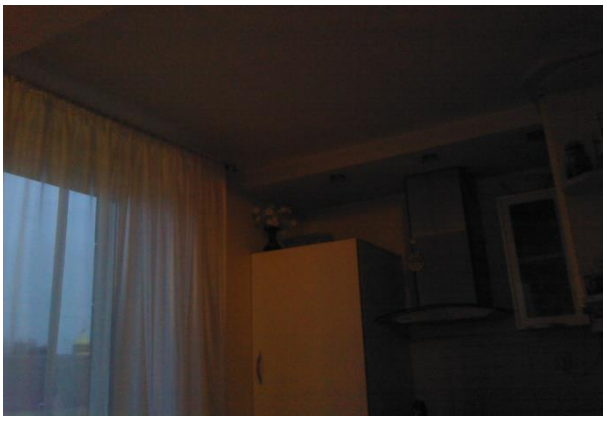
Image Time	2:53:47 PM
Ar1 Max. Temperature	20.8 °C
Ar1 Min. Temperature	17.7 °C
Ar1 Average Temperature	18.6 °C
Sp1 Temperature	19.0 °C
