GYVENAMOJO PASTATO, ESANČIO P. ŠIRVIO G. 24, ZARASAI

(Unikalus numeris: 4399-3000-2016)

ENERGIJOS VARTOJIMO AUDITAS

Vilnius,
2019-02-25

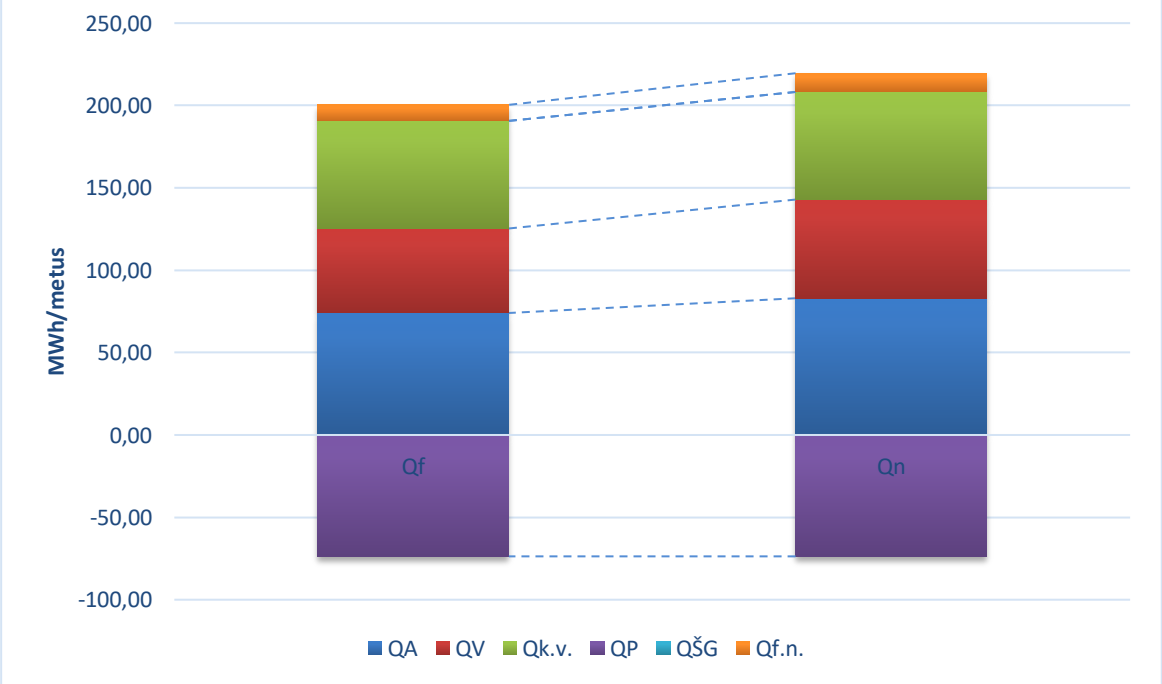
3 pav. Sankey diagrama.

Faktinės šilumos energijos sąnaudų balansų nesutapimas yra 5,3 % (leistinas 8%).

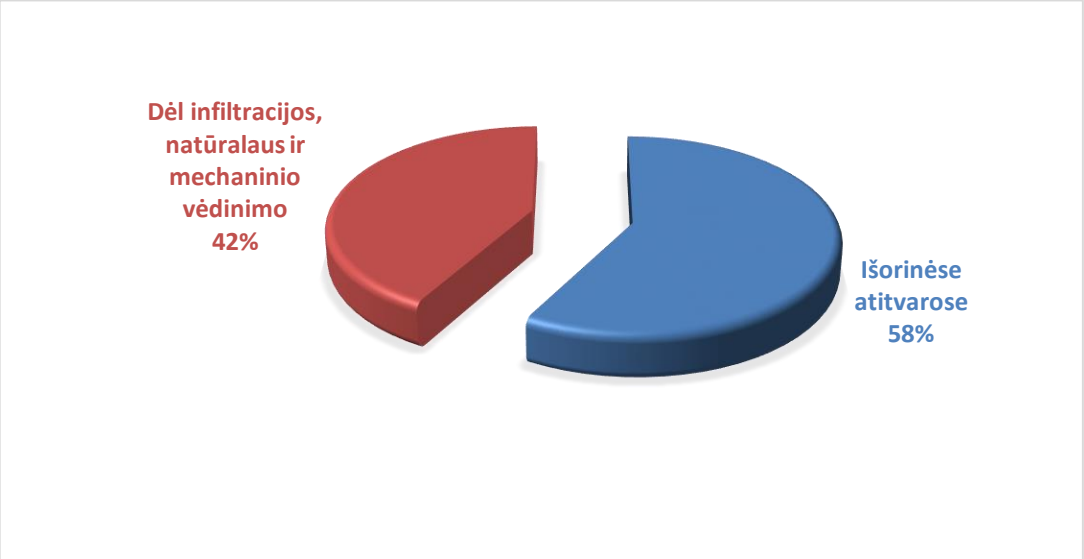
4 pav. Šilumos nuostoliai atitvarose

Atlikus gyvenamosios paskirties pastato šilumos nuostolių per išorės atitvaras analizę akivaizdu, kad daugiausia energijos prarandama per langus 36,7 %, per sienas 33,9 %, per perdangą virš nešidlomo rūsio 21,7, per stogą 5,9 %, per duris 1,8 %.

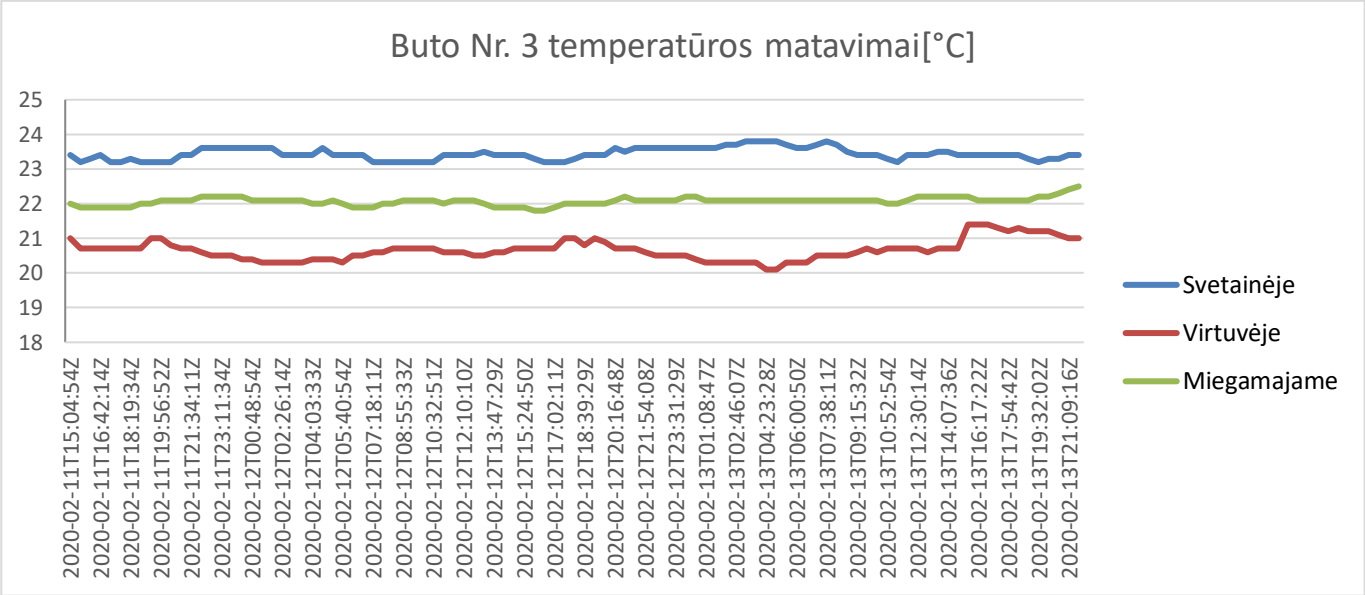
Grafikas Nr. 1. Buto Nr. 3temperatūrų matavimai

Dėl vidinių šilumos pritekių (žmonių ir apšvietimo įrangos išskiriamos šilumos) oro temperatūra patalpose svyruoja. Patalpose temperatūra svyravo nuo 20,1 – 23,8°C. Vidutinė matavimo laikotarpio patalpų oro temperatūra yra 22,05 °C. Higienos normų reglamentuojama temperatūra šaltuoju metų laiku yra 18-21°C, higienos normos nepažeidžiamos.

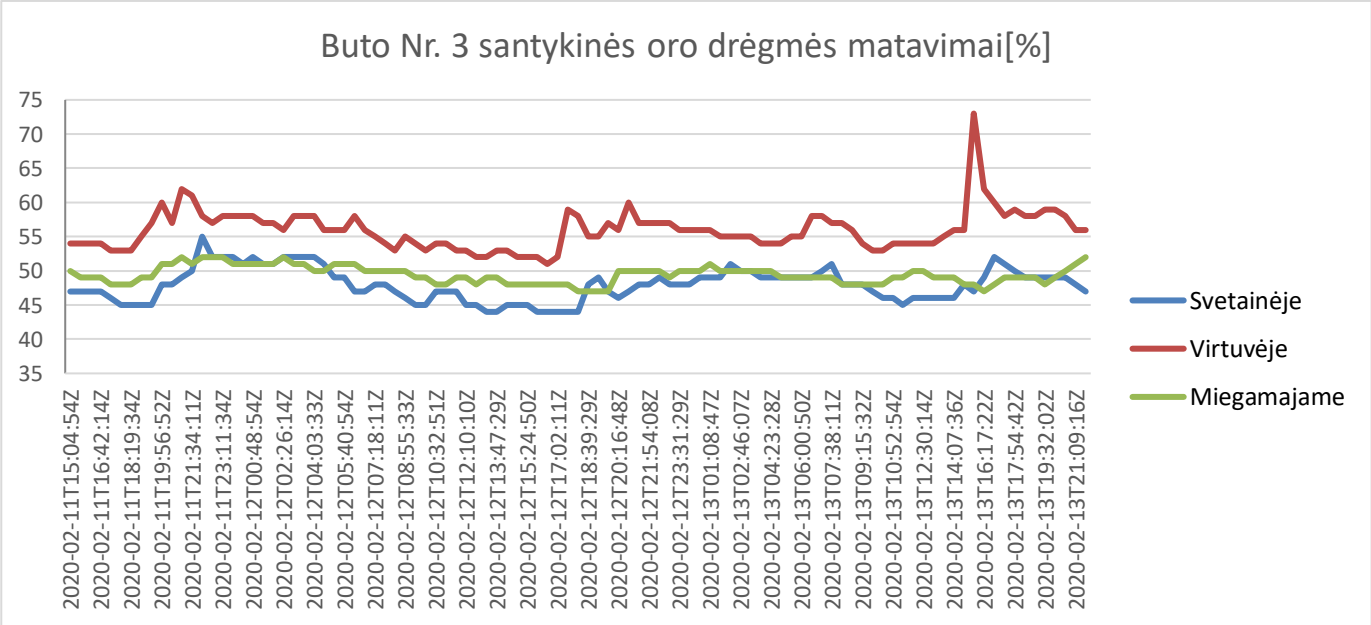
Grafikas Nr. 2. Buto Nr. 3 drėgmės matavimai.

Dėl vidinių drėgmės pritekių (žmonių ir virtuvės įrangos išskiriamos drėgmės) santykinė oro drėgmė patalpose svyruoja. Patalpose drėgmė svyravo nuo 44 – 73%. Vidutinė matavimo laikotarpio patalpų oro drėgmė yra 51%. Sveikiausiai ir komfortabiliausiai žmogus jaučiasi, kai šaltuoju metų laiku santykinis drėgmės kiekis gyvenamosiose patalpose yra 40-60 proc.

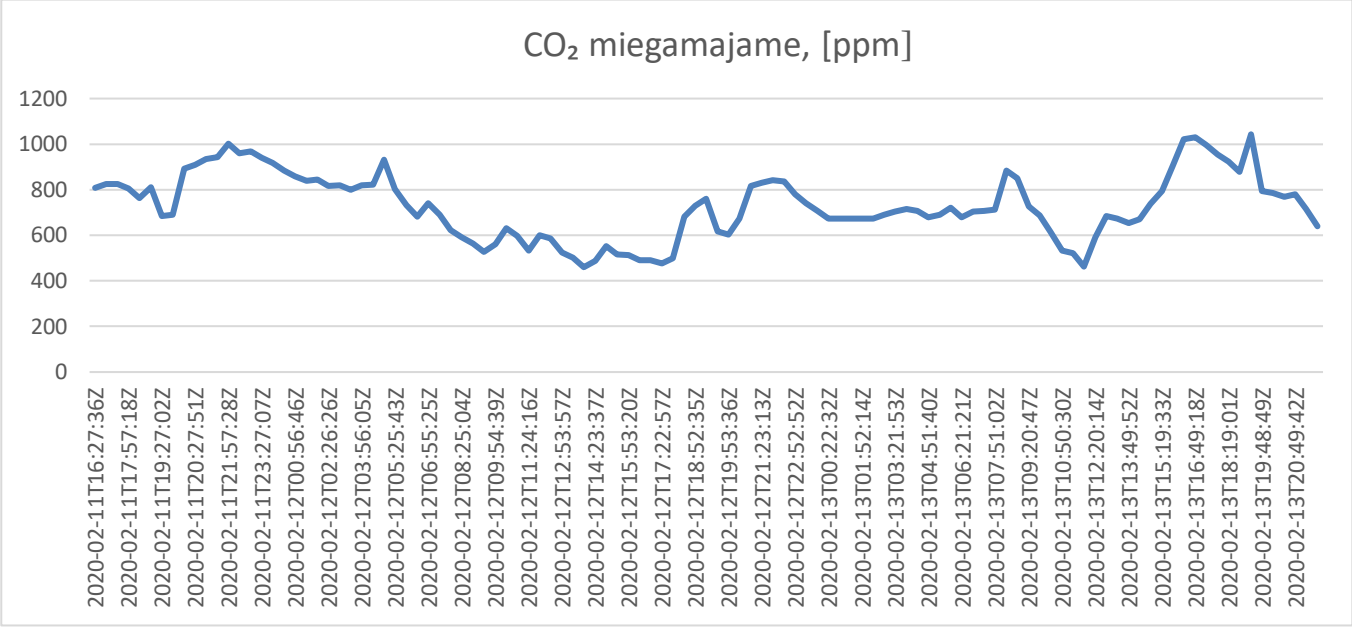
Grafikas Nr. 3. Buto Nr. 3 CO_2 matavimai.

Matavimo metu CO_2 koncentracija svyravo nuo 462 – 1043 ppm. Vidutinė matavimo laikotarpio CO_2 koncentracija 730 ppm. Patalpų oro kokybė labai gera.

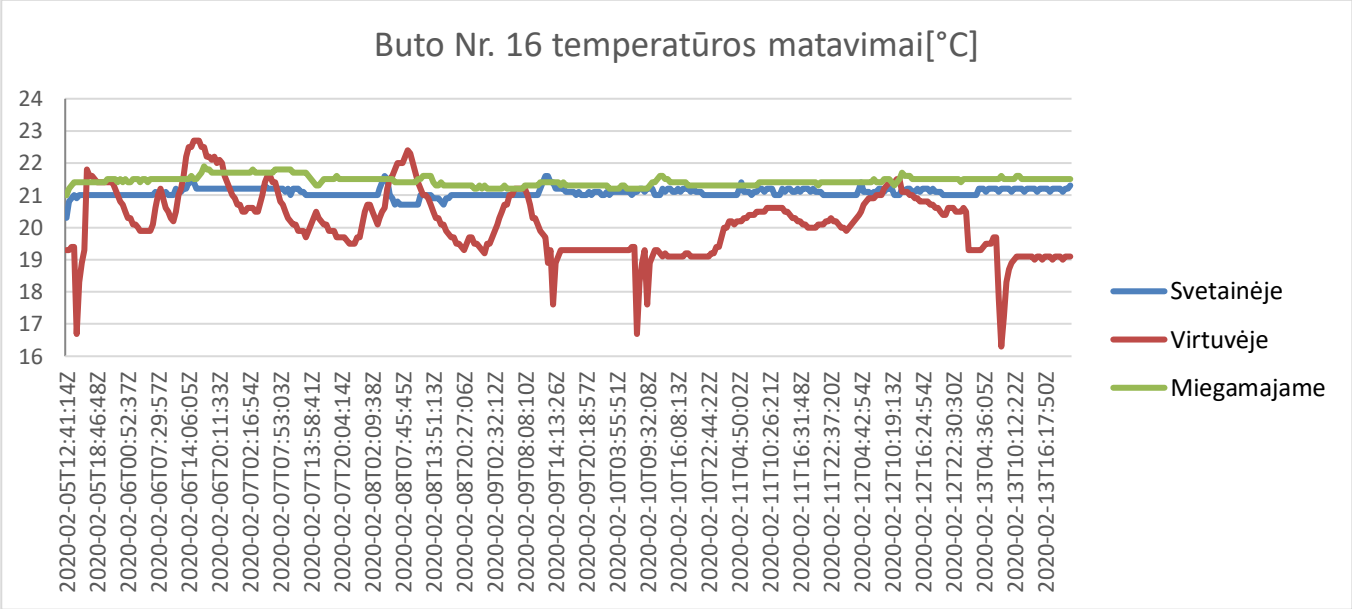
Grafikas Nr. 4. Buto Nr. 16 temperatūrų matavimai

Dėl vidinių šilumos pritekių (žmonių ir apšvietimo įrangos išskiriamos šilumos) oro temperatūra patalpose svyruoja. Patalpose temperatūra svyravo nuo 16,3 – 22,5°C. Vidutinė matavimo laikotarpio patalpų oro temperatūra yra 20,89 °C. Higienos normų reglamentuojama temperatūra šaltuoju metų laiku yra 18-21°C, higienos normos nepažeidžiamos.

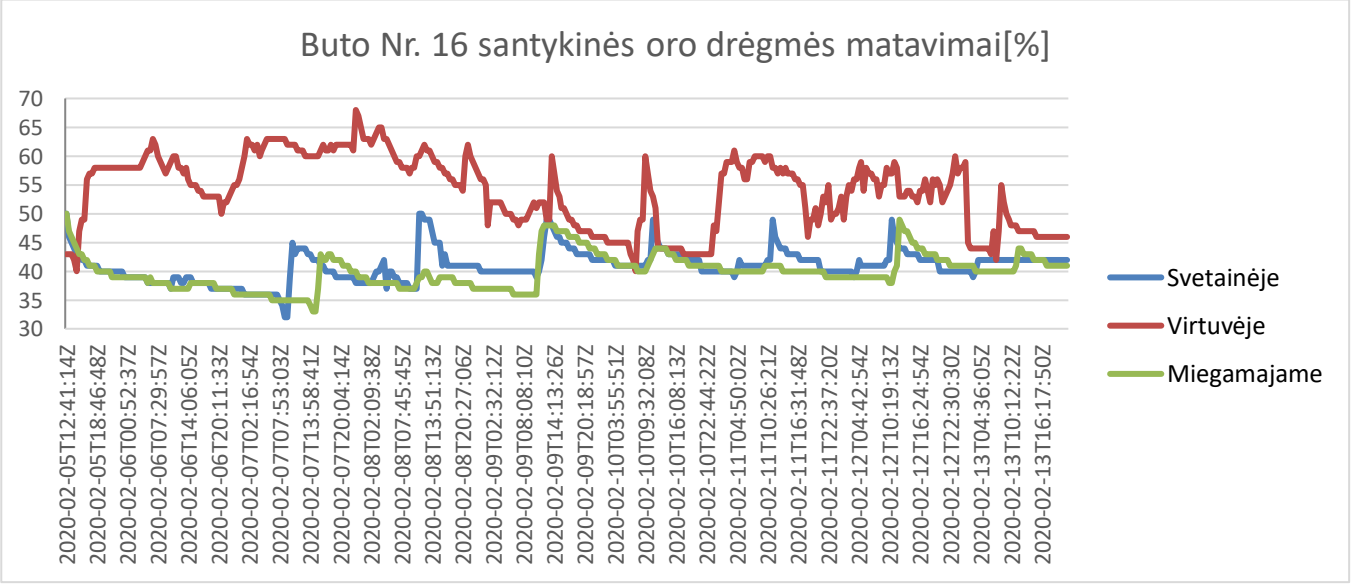
Grafikas Nr. 5. Buto Nr. 16 drėgmės matavimai.

Dėl vidinių drėgmės pritekių (žmonių ir virtuvės įrangos išskiriamos drėgmės) santykinė oro drėgmė patalpose svyruoja. Patalpose drėgmė svyravo nuo 44 – 63%. Vidutinė matavimo laikotarpio patalpų oro drėgmė yra 45%. Sveikiausiai ir komfortabiliausiai žmogus jaučiasi, kai šaltuoju metų laiku santykinis drėgmės kiekis gyvenamosiose patalpose yra 40-60 proc.

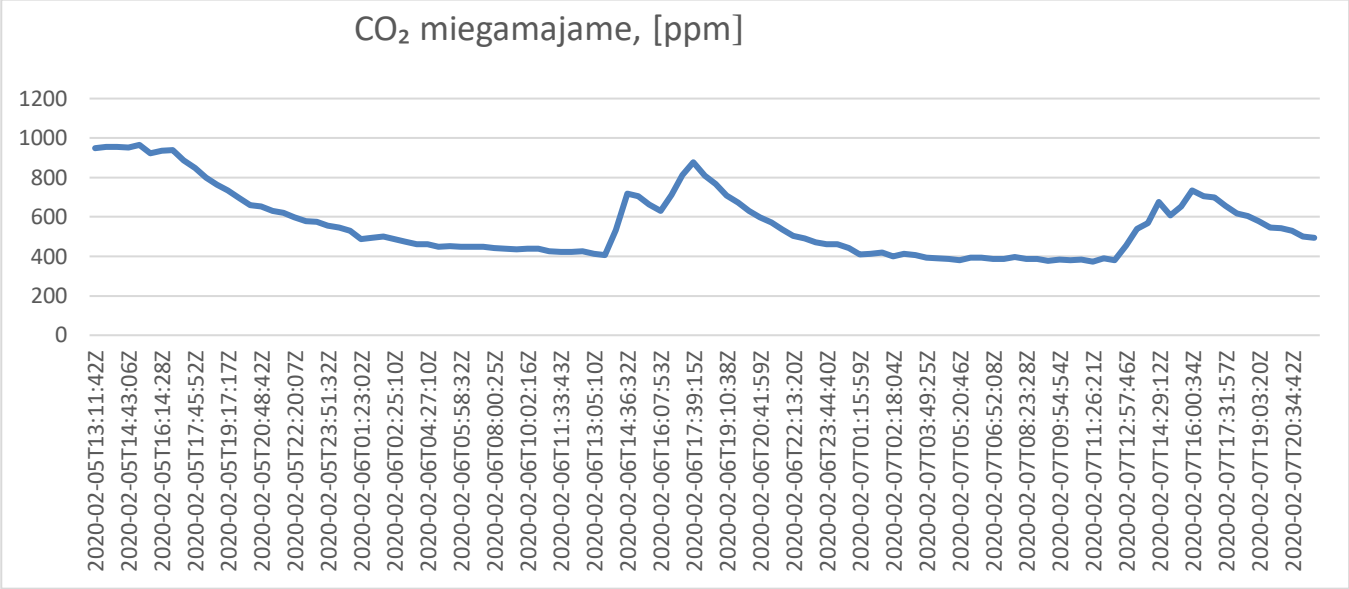
Grafikas Nr. 6. Buto Nr. 16 CO_2 matavimai.

Matavimo metu CO_2 koncentracija svyravo nuo 373 – 965 ppm. Vidutinė matavimo laikotarpio CO_2 koncentracija 597 ppm. Patalpų oro kokybė labai gera.

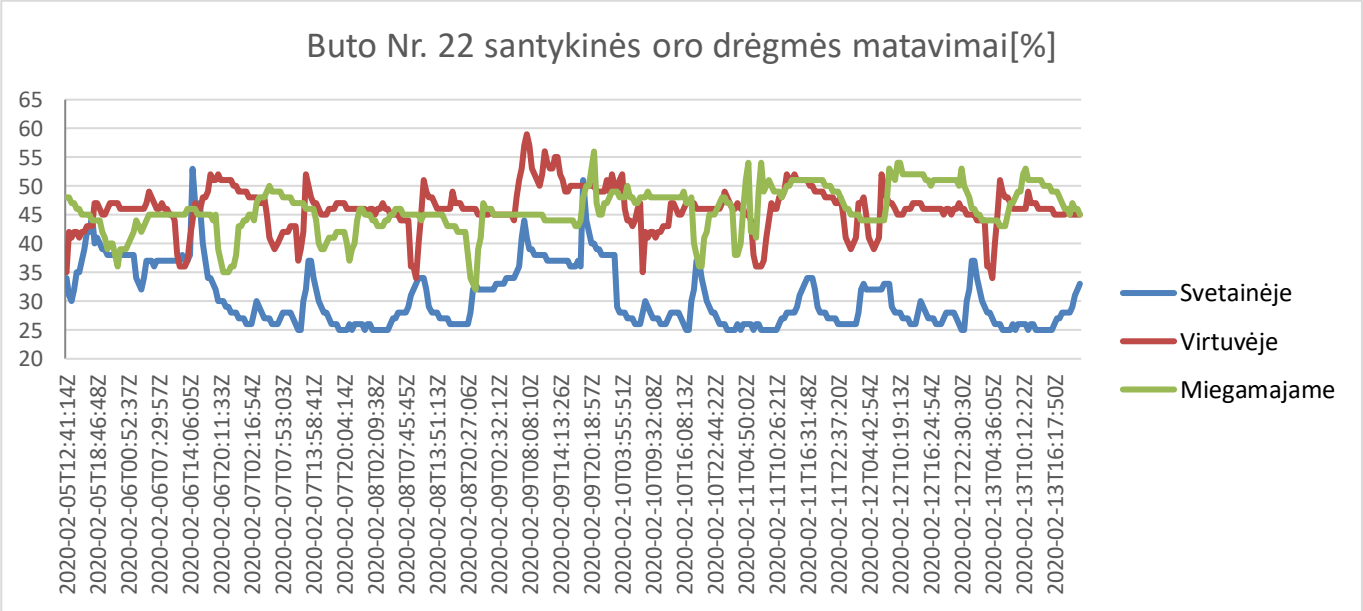
Grafikas Nr. 8. Buto Nr. 22 drėgmės matavimai.

Dėl vidinių drėgmės pritekių (žmonių ir virtuvės įrangos išskiriamos drėgmės) santykinė oro drėgmė patalpose svyruoja. Patalpose drėgmė svyravo nuo 25 – 57%. Vidutinė matavimo laikotarpio patalpų oro drėgmė yra 41%. Sveikiausiai ir komfortabiliausiai žmogus jaučiasi, kai šaltuoju metų laiku santykinis drėgmės kiekis gyvenamosiose patalpose yra 40-60 proc.
