GYVENAMOJO PASTATO, ESANČIO AUKŠTAIČIŲ G. 33, IGNALINA

ENERGIJOS VARTOJIMO AUDITAS

Vilnius,
2019-02-25

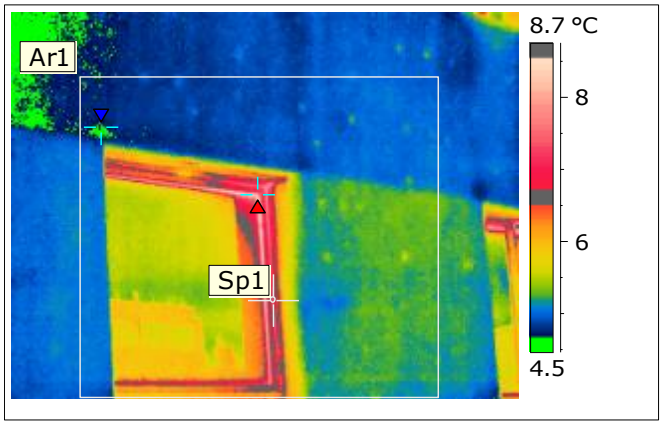
Pav. 1

Image Time	**10:25:06 AM**
Ar1 Max. Temperature	**8.7 °C**
Ar1 Min. Temperature	**4.5 °C**
Ar1 Average Temperature	**5.4 °C**
Sp1 Temperature	**6.8 °C**

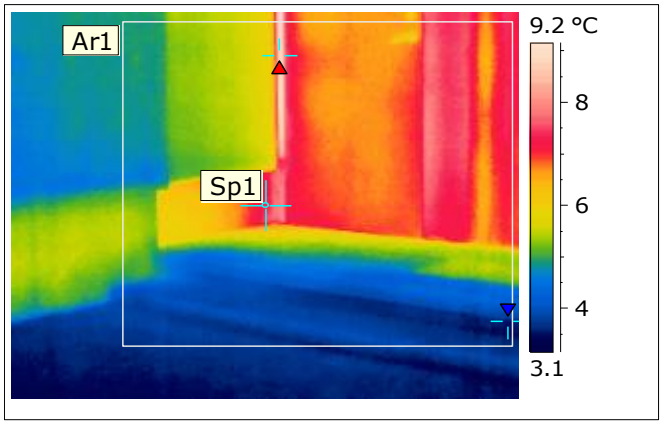
Pav. 5

Komentarai	Šiluminės izoliacijos sluoksniai plote Ar1 susisiekia nepakankamai arba nesusisiekia.

Image Time	**10:23:50 AM**
Ar1 Max. Temperature	**8.6 °C**
Ar1 Min. Temperature	**3.9 °C**
Ar1 Average Temperature	**5.4 °C**
Sp1 Temperature	**6.8 °C**

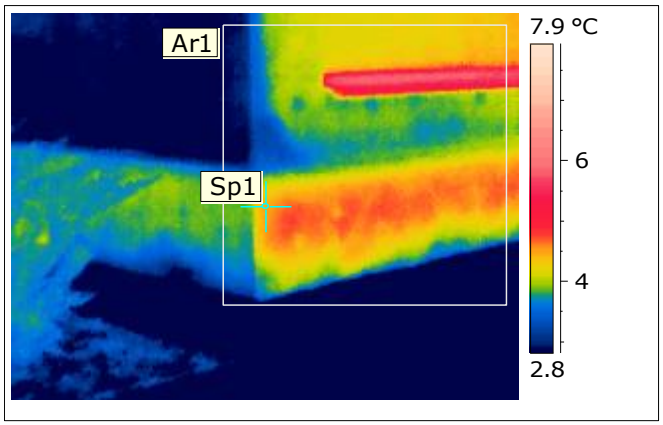
Pav. 13

Komentarai	Minimali Ar1 temperatūra nėra reikšminė.

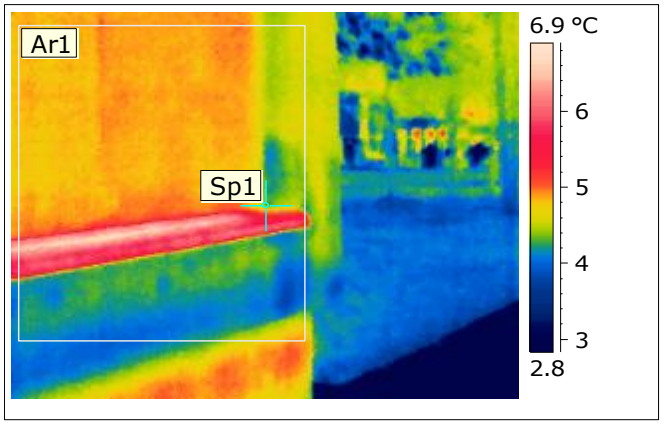
Pav. 14

Komentarai	Minimali Ar1 temperatūra nėra reikšminė.

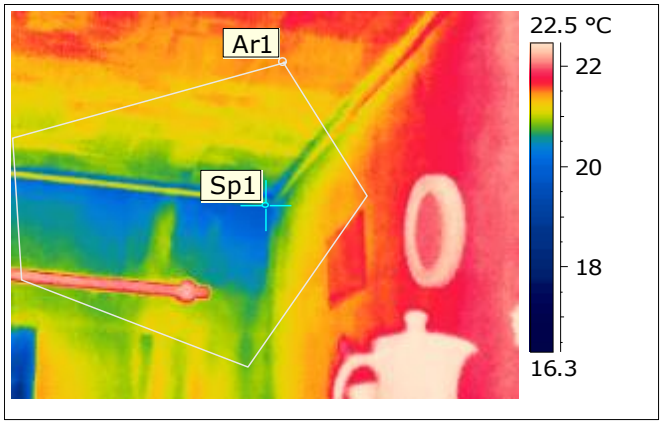
Pav. 15

Komentarai	Minimali Ar1 temperatūra nėra reikšminė.

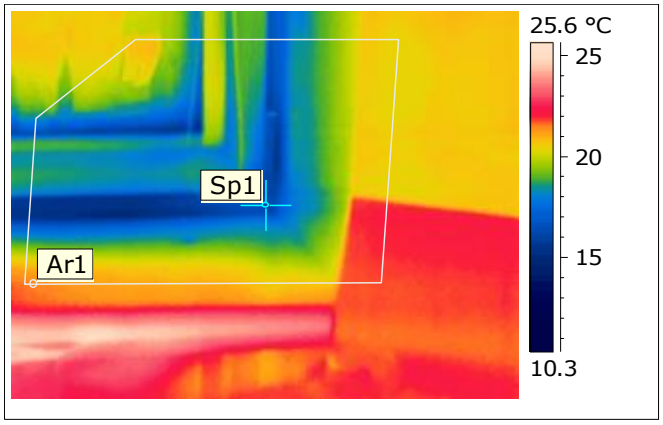
Pav. 16

Komentarai	Minimali Ar1 temperatūra nėra reikšminė.

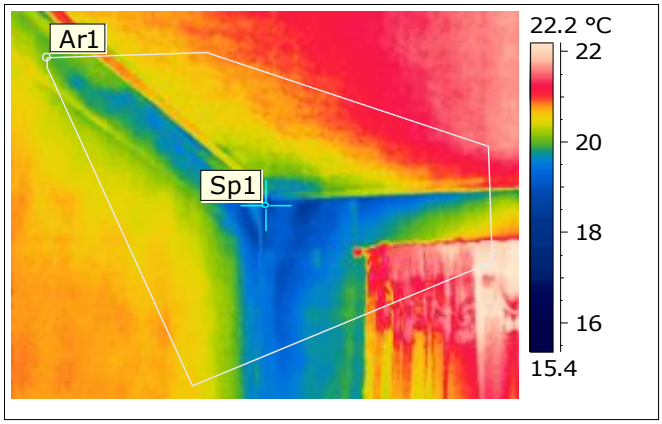
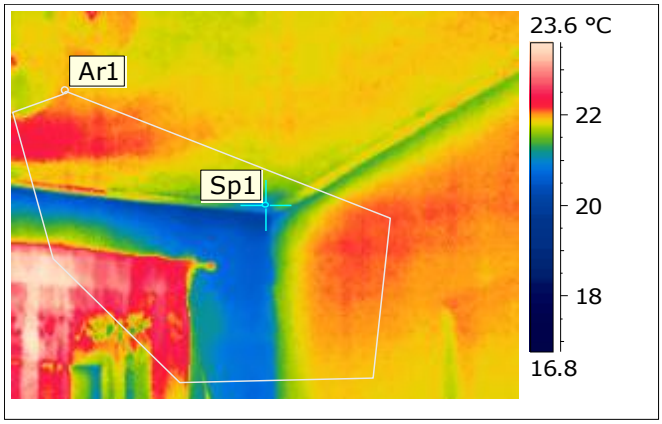
Pav. 17

Komentarai	Minimali Ar1 temperatūra nėra reikšminė.

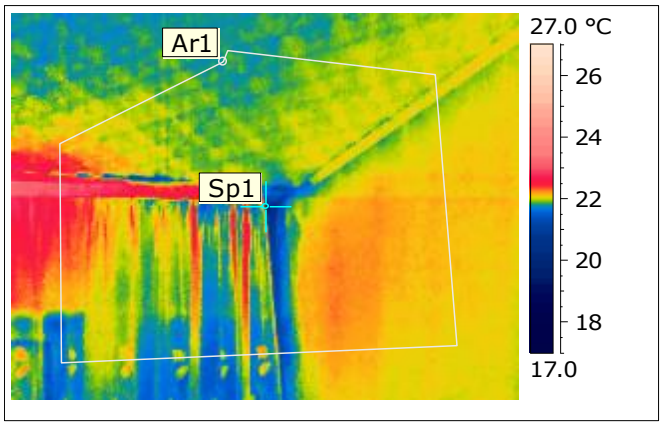
Pav. 18

Komentarai	Minimali Ar1 temperatūra nėra reikšminė.

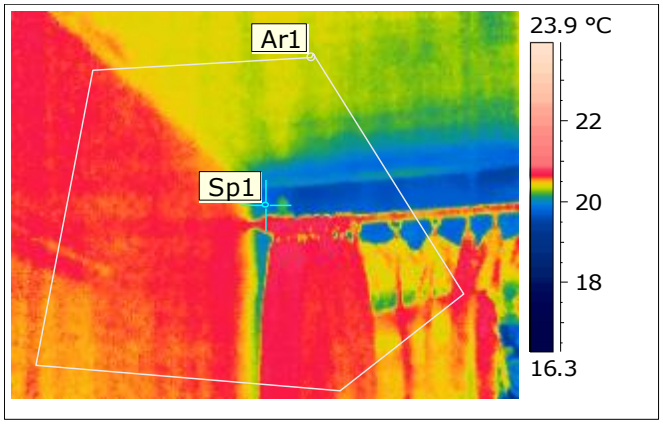
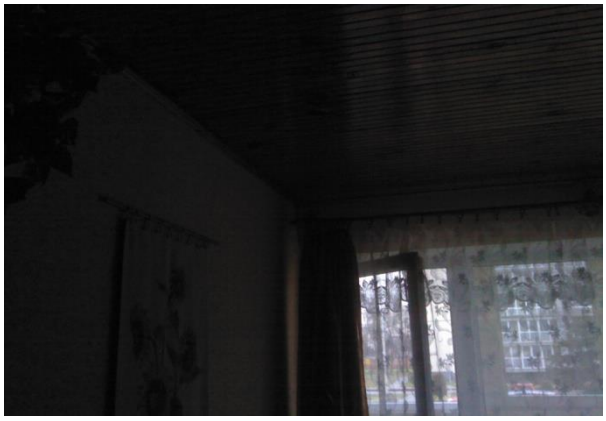
Pav. 19

Komentarai	Minimali Ar1 temperatūra nėra reikšminė.

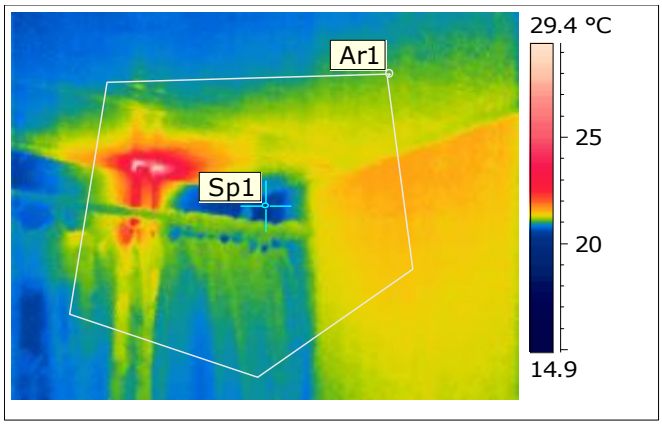
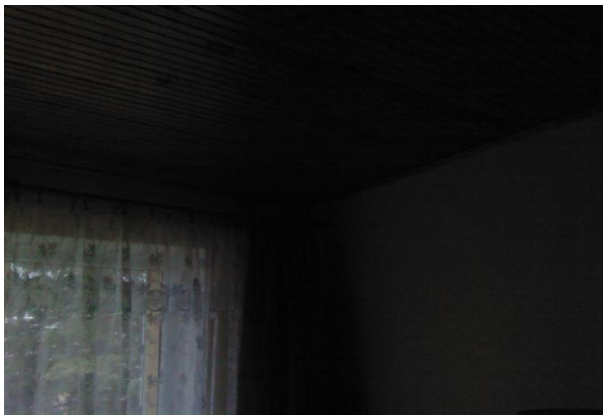
Pav. 20

Komentarai	Minimali Ar1 temperatūra nėra reikšminė.

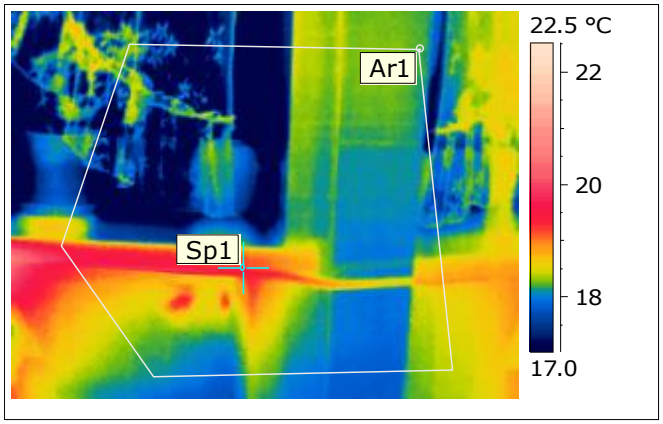
Pav. 21

Komentarai	Minimali Ar1 temperatūra nėra reikšminė.

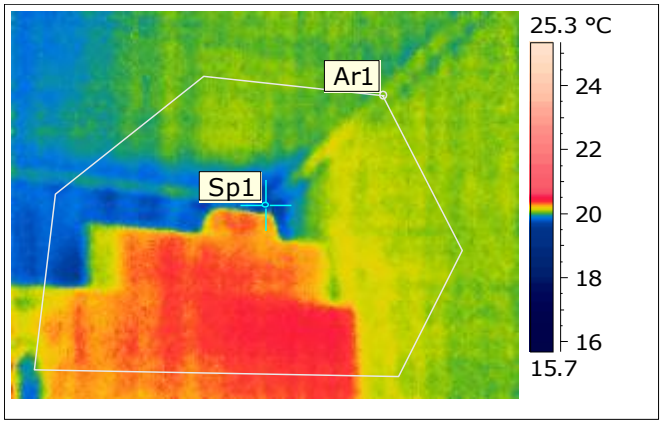
Pav. 22

Komentarai	Minimali Ar1 temperatūra nėra reikšminė.
