GYVENAMOJO PASTATO BIRŽELIO 23-IOSIOS G. 15 KAUNE

(Unikalus numeris: 1996-7002-3015)

ENERGIJOS VARTOJIMO AUDITAS

Vilnius,
2019-02-25

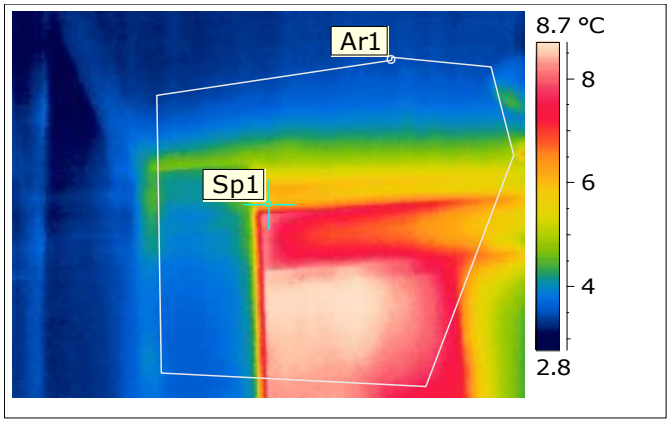
Pav. 1

Image Time	6:01:39 PM
Ar1 Max. Temperature	8.7 °C
Ar1 Min. Temperature	3.3 °C
Ar1 Average Temperature	5.6 °C
Sp1 Temperature	6.3 °C

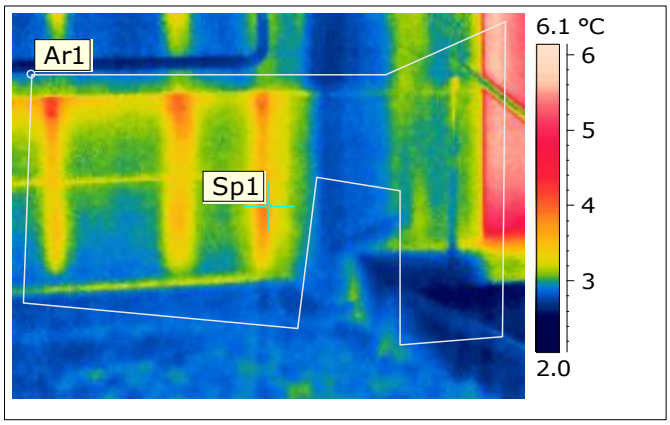
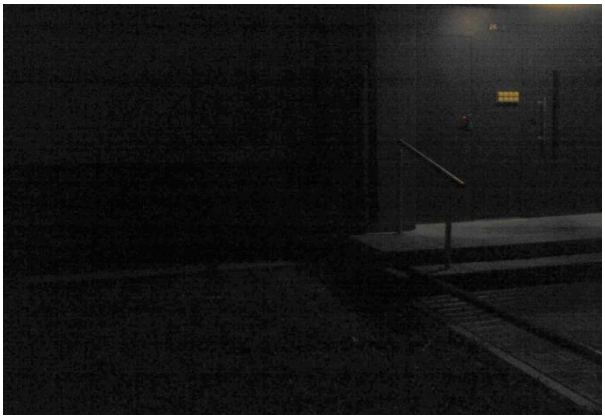
Pav. 2

Komentarai	Galimai neteisingai sumontuotas laikantysis karkasas.

Image Time	5:59:32 PM
Ar1 Max. Temperature	5.7 °C
Ar1 Min. Temperature	2.5 °C
Ar1 Average Temperature	3.2 °C
Sp1 Temperature	3.5 °C

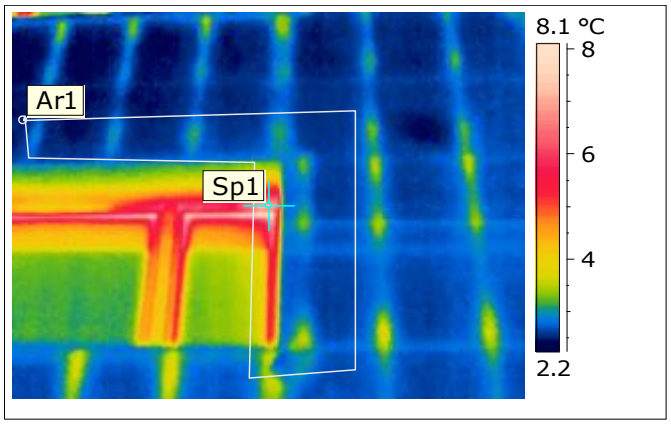
Komentarai	Matyti šilumai laidūs laikikliai.

Image Time	5:59:48 PM
Ar1 Max. Temperature	8.0 °C
Ar1 Min. Temperature	2.4 °C
Ar1 Average Temperature	3.0 °C
Sp1 Temperature	7.1 °C

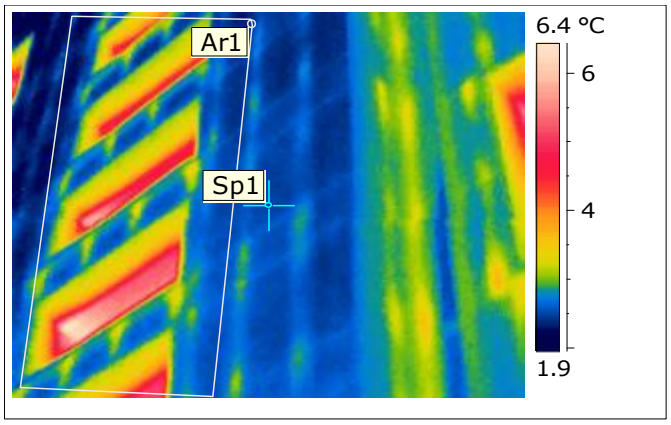
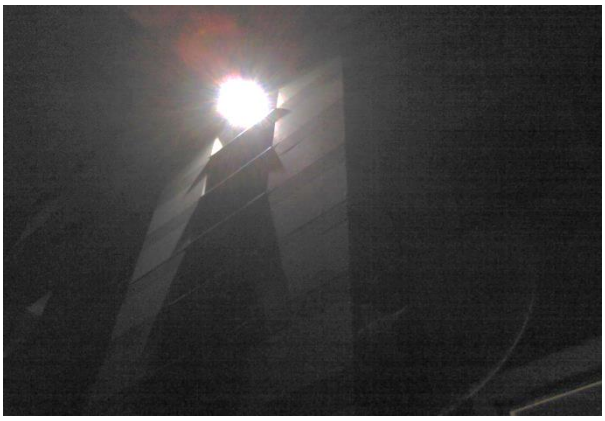
Komentarai	Matyti šilumai laidūs laikikliai.

Image Time	5:59:12 PM
Ar1 Max. Temperature	6.4 °C
Ar1 Min. Temperature	2.2 °C
Ar1 Average Temperature	3.2 °C
Sp1 Temperature	2.5 °C

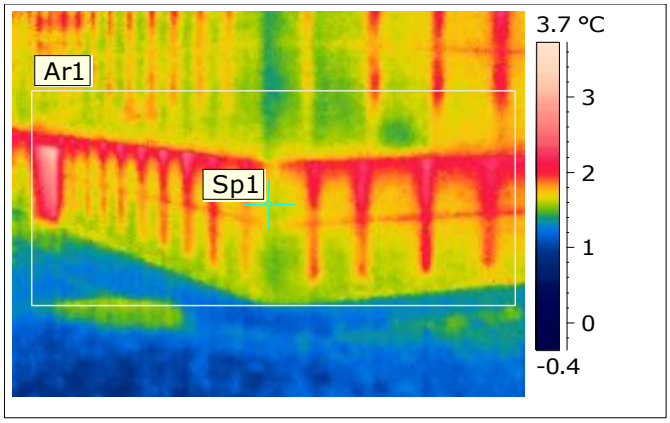
Pav. 6

Image Time	5:56:41 PM
Ar1 Max. Temperature	3.2 °C
Ar1 Min. Temperature	1.1 °C
Ar1 Average Temperature	1.7 °C
Sp1 Temperature	1.6 °C

Komentarai	Galimai neteisingai sumontuotas laikantysis karkasas.

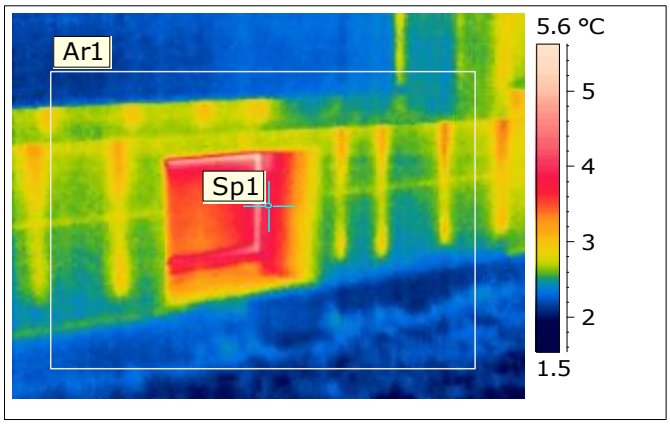
Image Time	5:57:45 PM
Ar1 Max. Temperature	5.4 °C
Ar1 Min. Temperature	2.0 °C
Ar1 Average Temperature	2.6 °C
Sp1 Temperature	3.8 °C

Komentarai	Minimali Ar1 temperatūra nėra reikšminė.

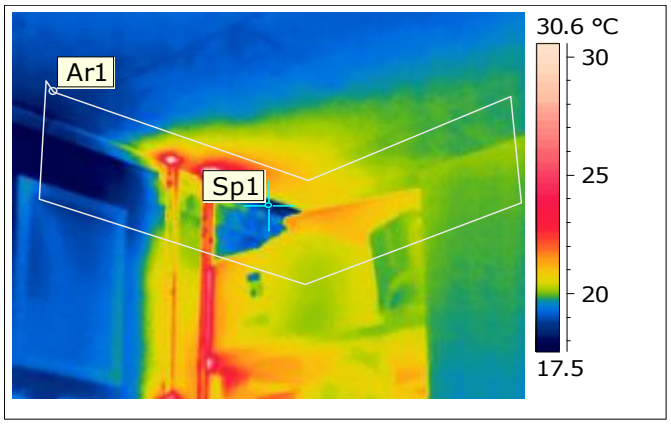
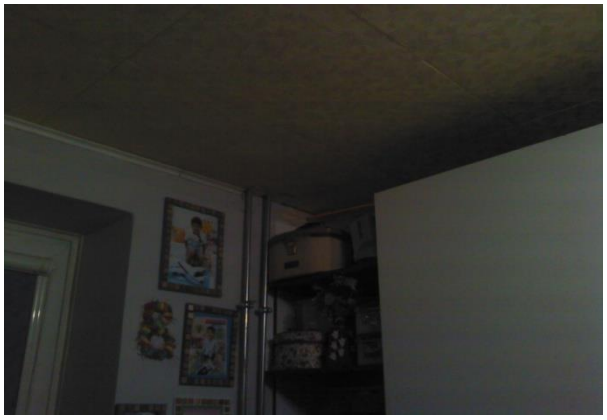
Pav. 8

Image Time	5:29:26 PM
Ar1 Max. Temperature	31.1 °C
Ar1 Min. Temperature	17.4 °C
Ar1 Average Temperature	20.0 °C
Sp1 Temperature	18.8 °C

Komentarai	Minimali Ar1 temperatūra nėra reikšminė.

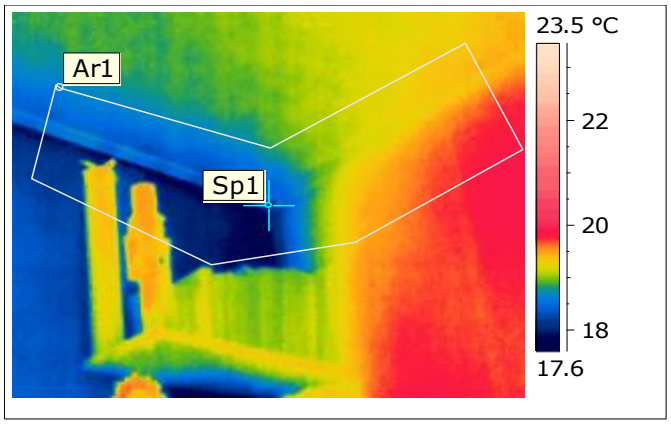
Image Time	5:29:36 PM
Ar1 Max. Temperature	19.9 °C
Ar1 Min. Temperature	17.6 °C
Ar1 Average Temperature	18.9 °C
Sp1 Temperature	18.2 °C

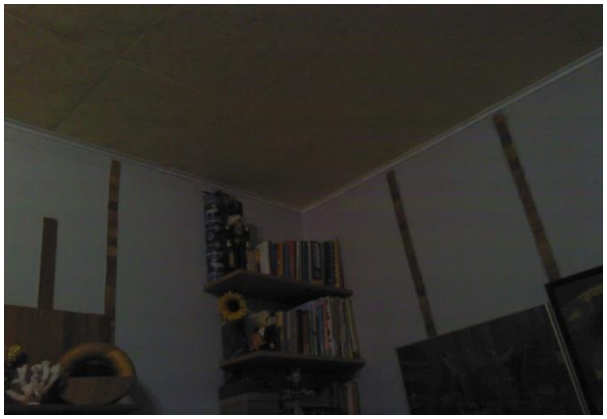
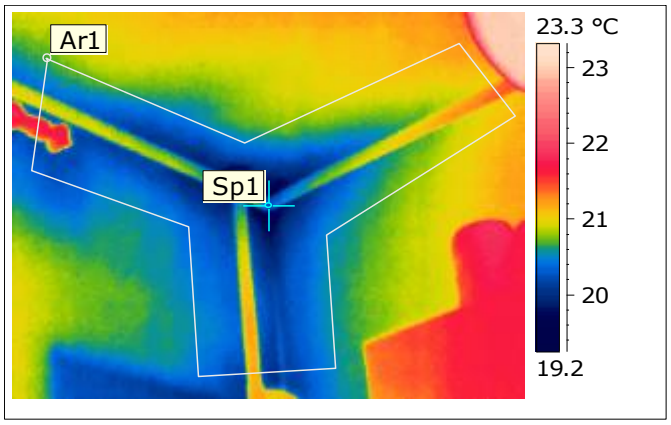
Pav. 9

Komentarai	Minimali Ar1 temperatūra nėra reikšminė.

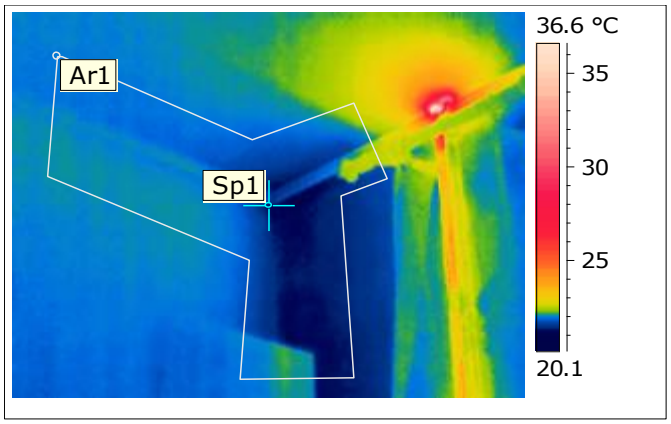
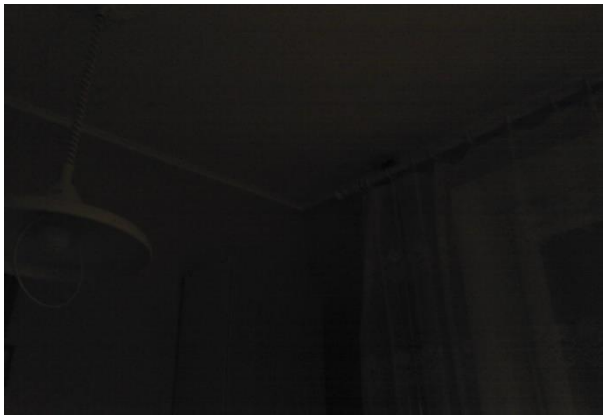
Pav. 10

Image Time	5:22:07 PM
Ar1 Max. Temperature	21.7 °C
Ar1 Min. Temperature	19.5 °C
Ar1 Average Temperature	20.5 °C
Sp1 Temperature	20.2 °C

Komentarai	Minimali Ar1 temperatūra nėra reikšminė.

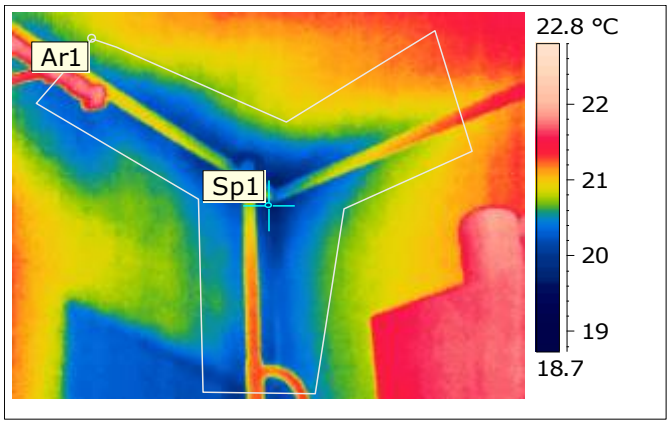
Pav. 11

Image Time	5:21:25 PM
Ar1 Max. Temperature	22.6 °C
Ar1 Min. Temperature	21.0 °C
Ar1 Average Temperature	21.8 °C
Sp1 Temperature	21.2 °C

Komentarai	Minimali Ar1 temperatūra nėra reikšminė.

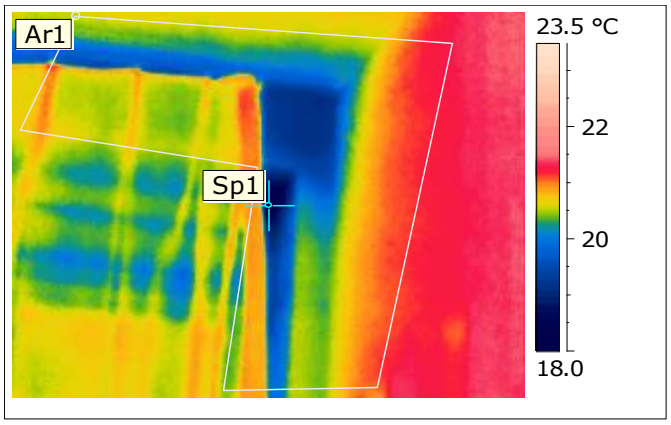
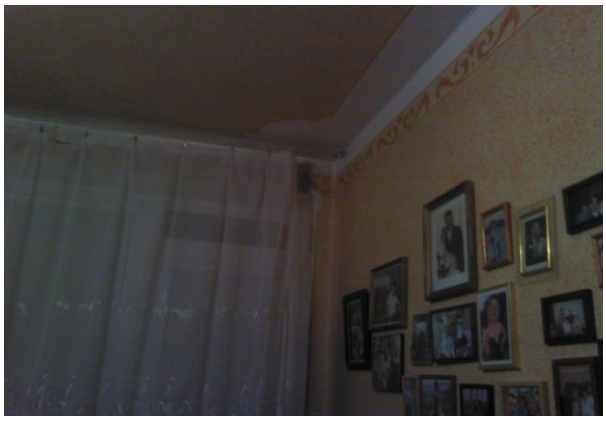
Pav. 12

Image Time	5:21:33 PM
Ar1 Max. Temperature	21.9 °C
Ar1 Min. Temperature	19.6 °C
Ar1 Average Temperature	20.6 °C
Sp1 Temperature	19.6 °C

Komentarai	Minimali Ar1 temperatūra nėra reikšminė.

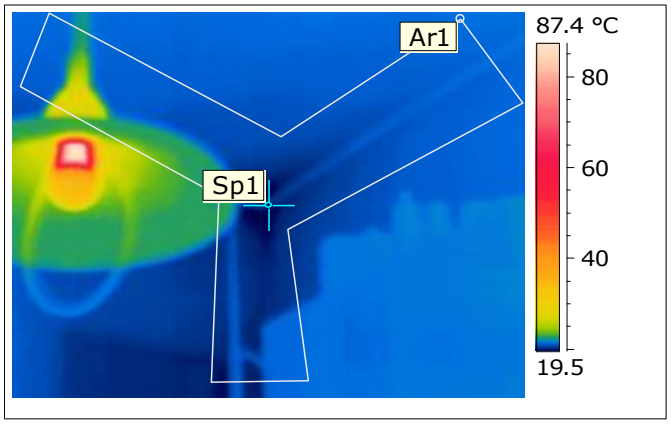
Pav. 13

Image Time	5:20:30 PM
Ar1 Max. Temperature	21.3 °C
Ar1 Min. Temperature	17.8 °C
Ar1 Average Temperature	20.4 °C
Sp1 Temperature	17.9 °C

Komentarai	Minimali Ar1 temperatūra nėra reikšminė.

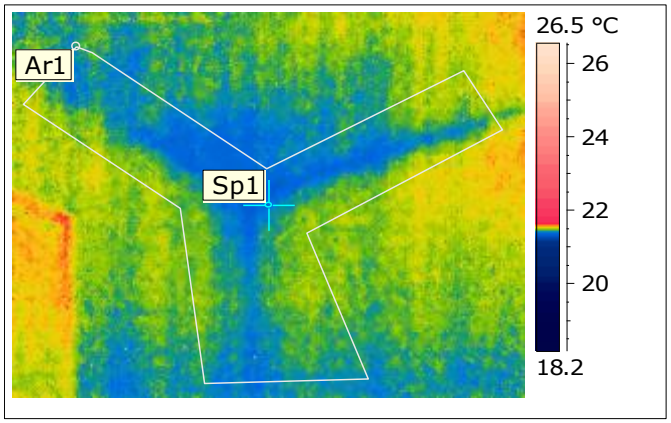
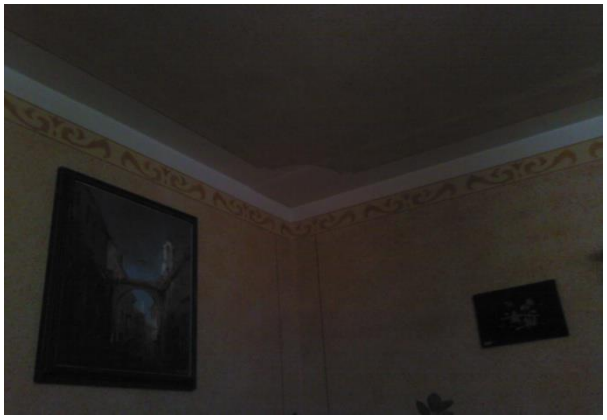
Pav. 14

Image Time	5:20:45 PM
Ar1 Max. Temperature	28.8 °C
Ar1 Min. Temperature	19.5 °C
Ar1 Average Temperature	21.2 °C
Sp1 Temperature	20.1 °C

Komentarai	Minimali Ar1 temperatūra nėra reikšminė.

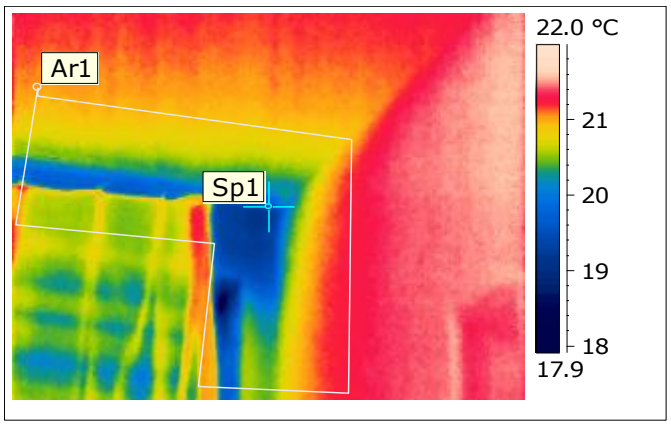
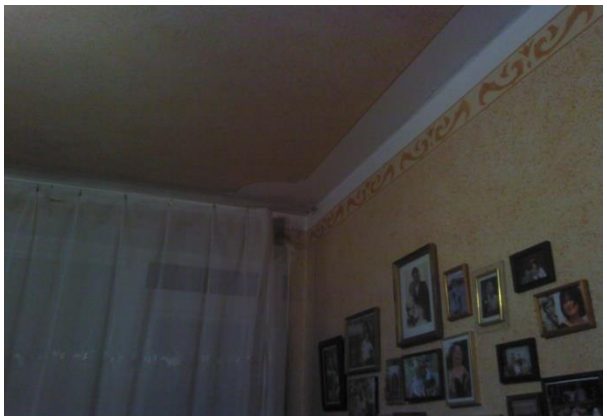
Pav. 15

Image Time	5:20:10 PM
Ar1 Max. Temperature	21.6 °C
Ar1 Min. Temperature	21.3 °C
Ar1 Average Temperature	21.4 °C
Sp1 Temperature	21.4 °C

Komentarai	Minimali Ar1 temperatūra nėra reikšminė.

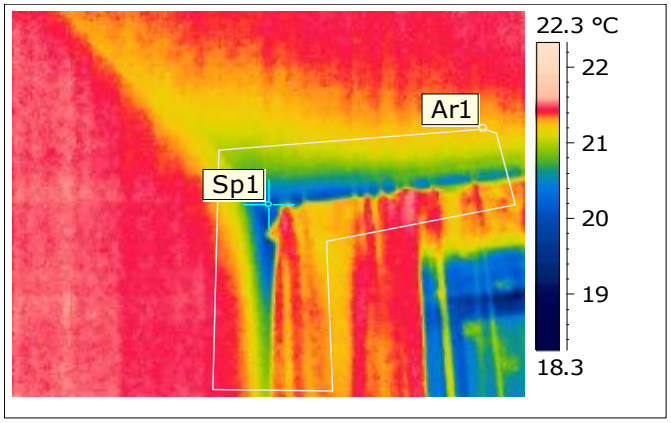
Pav. 17

Image Time	5:19:12 PM
Ar1 Max. Temperature	21.6 °C
Ar1 Min. Temperature	19.8 °C
Ar1 Average Temperature	21.1 °C
Sp1 Temperature	20.2 °C

Komentarai	Minimali Ar1 temperatūra nėra reikšminė.

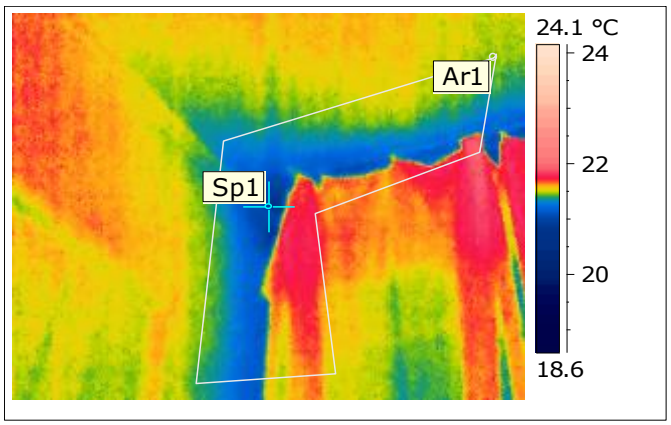
Pav. 18

Image Time	5:19:32 PM
Ar1 Max. Temperature	22.0 °C
Ar1 Min. Temperature	20.8 °C
Ar1 Average Temperature	21.4 °C
Sp1 Temperature	20.9 °C

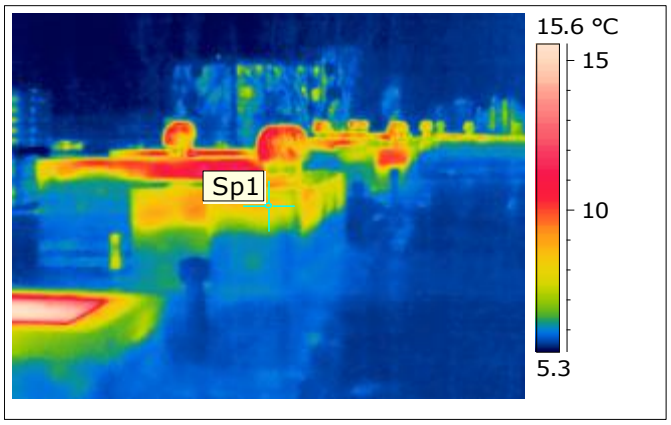
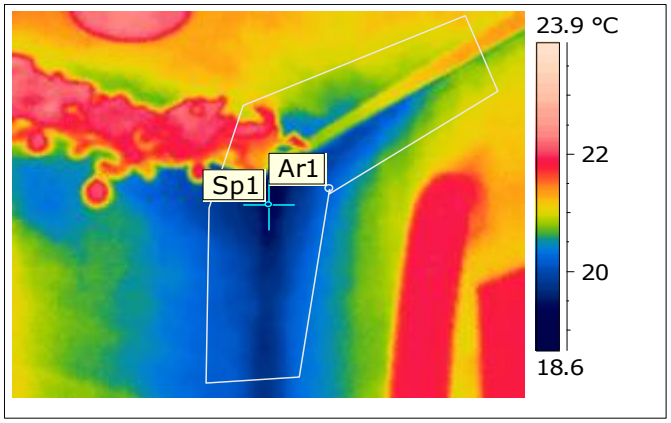
Pav. 19

Image Time	5:08:57 PM
Sp1 Temperature	8.4 °C

Komentarai	Minimali Ar1 temperatūra nėra reikšminė.

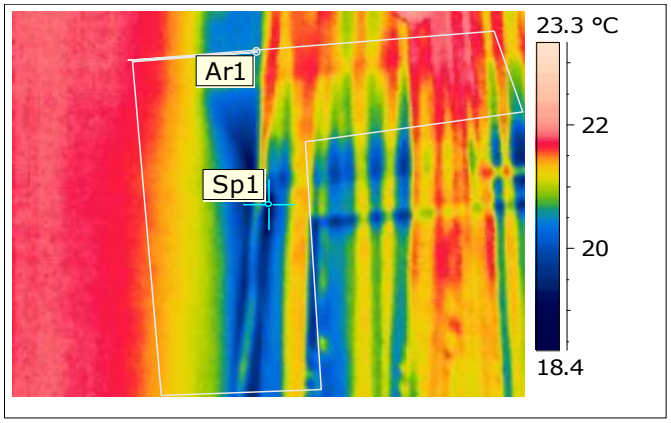
Pav. 20

Image Time	5:00:30 PM
Ar1 Max. Temperature	22.1 °C
Ar1 Min. Temperature	19.1 °C
Ar1 Average Temperature	20.4 °C
Sp1 Temperature	19.3 °C

Komentarai	Minimali Ar1 temperatūra nėra reikšminė.

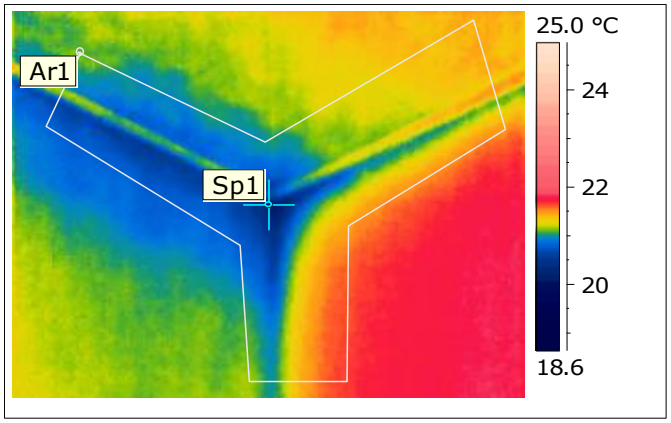
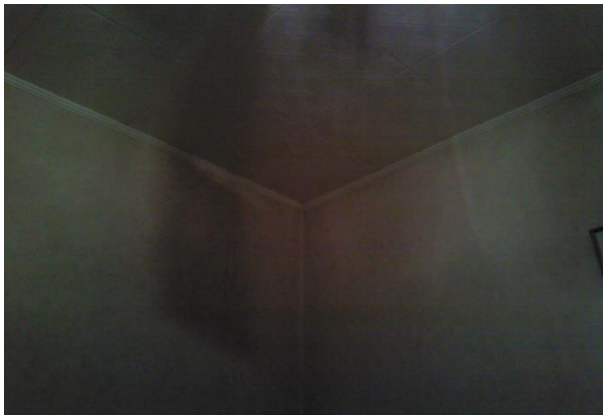
Pav. 21

Image Time	5:00:39 PM
Ar1 Max. Temperature	22.0 °C
Ar1 Min. Temperature	18.9 °C
Ar1 Average Temperature	20.9 °C
Sp1 Temperature	19.1 °C

Komentarai	Minimali Ar1 temperatūra nėra reikšminė.

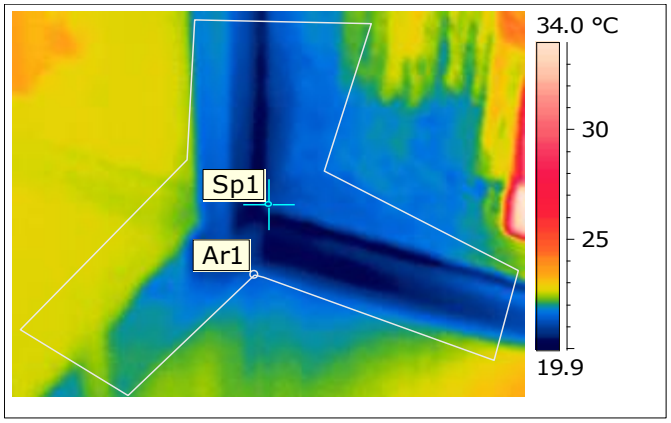
Pav. 2

Image Time	5:00:17 PM
Ar1 Max. Temperature	22.8 °C
Ar1 Min. Temperature	19.9 °C
Ar1 Average Temperature	21.5 °C
Sp1 Temperature	21.1 °C

Komentarai	Minimali Ar1 temperatūra nėra reikšminė.

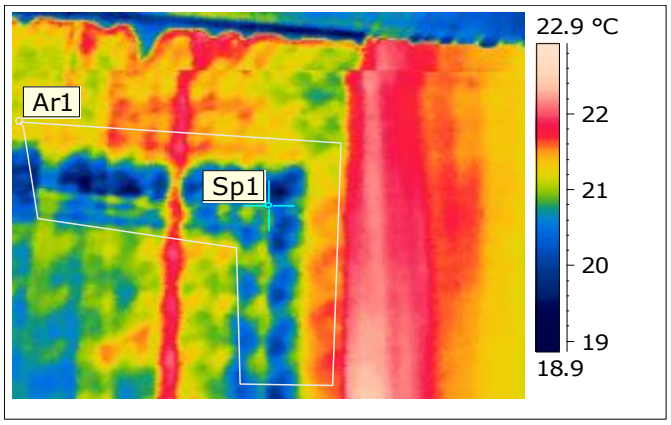
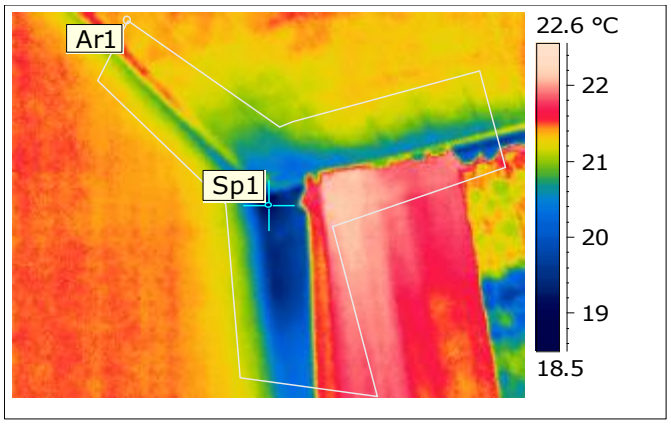
Pav. 24

Image Time	4:59:17 PM
Ar1 Max. Temperature	22.0 °C
Ar1 Min. Temperature	19.3 °C
Ar1 Average Temperature	20.9 °C
Sp1 Temperature	20.6 °C

Komentarai	Minimali Ar1 temperatūra nėra reikšminė.

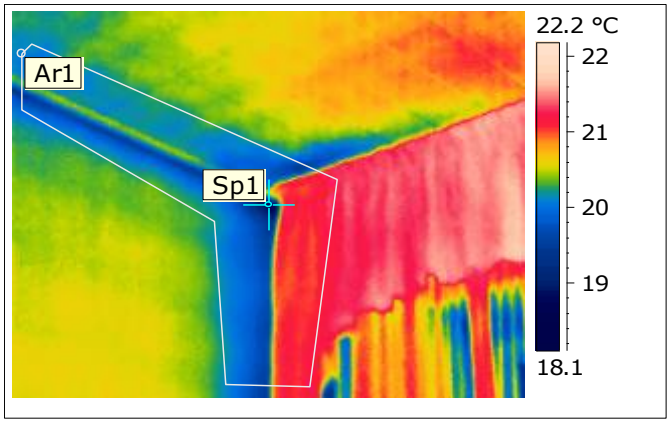
Pav. 25

Image Time	4:59:27 PM
Ar1 Max. Temperature	22.1 °C
Ar1 Min. Temperature	18.9 °C
Ar1 Average Temperature	21.0 °C
Sp1 Temperature	19.2 °C

Komentarai	Minimali Ar1 temperatūra nėra reikšminė.

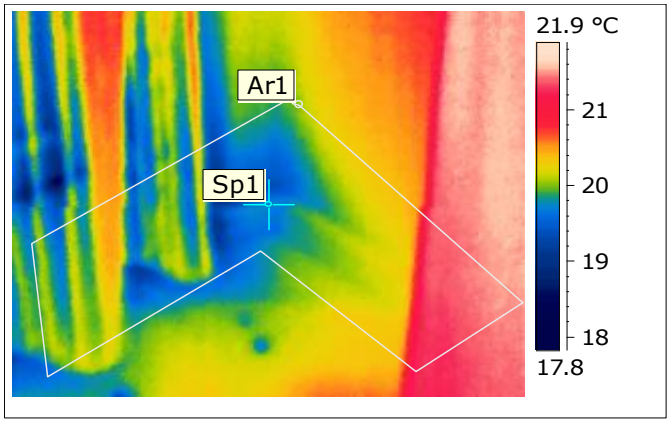
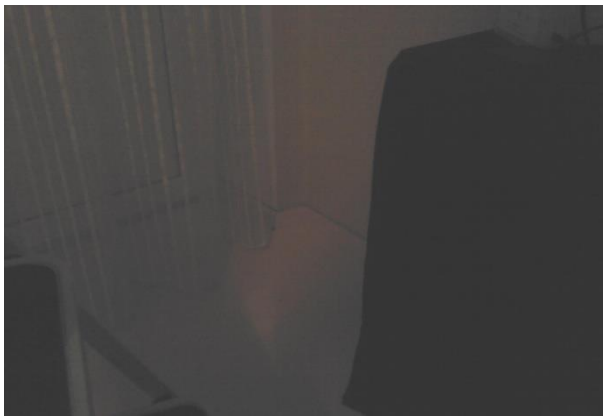
Pav. 26

Image Time	4:58:20 PM
Ar1 Max. Temperature	21.4 °C
Ar1 Min. Temperature	18.6 °C
Ar1 Average Temperature	20.3 °C
Sp1 Temperature	18.7 °C

Komentarai	Minimali Ar1 temperatūra nėra reikšminė.
