GYVENAMOJO PASTATO, ESANČIO GEDIMINO G. 9, MAŽEIKIAI

ENERGIJOS VARTOJIMO AUDITAS

Vilnius,
2020-03-25

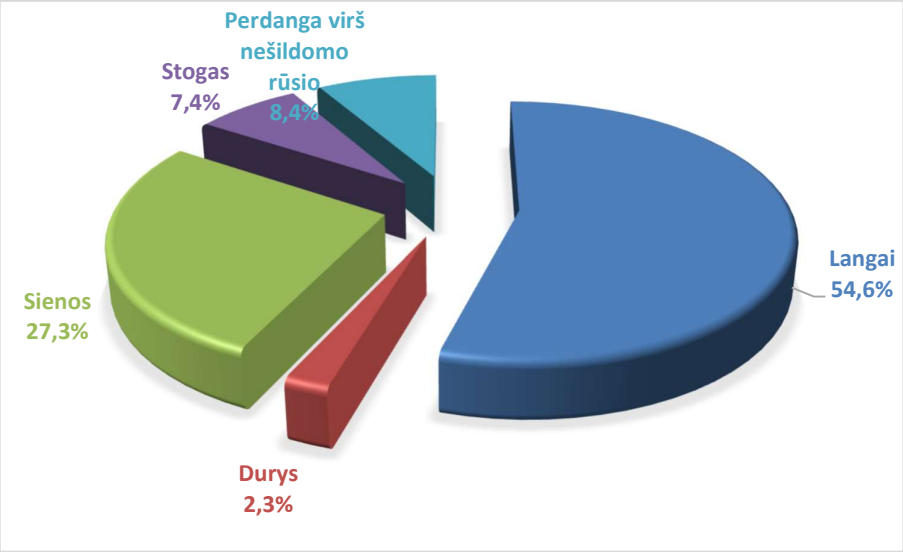
4 pav. Šilumos nuostoliai atitvarose

Atlikus gyvenamosios paskirties pastato šilumos nuostolių per išorės atitvaras analizę akivaizdu, kad daugiausia energijos prarandama per langus 54,6 %, per sienas 27,3 %, per perdangą virš nešidlomo rūsio 8,4 %, per stogą 7,4 %, per duris 2,3 %.

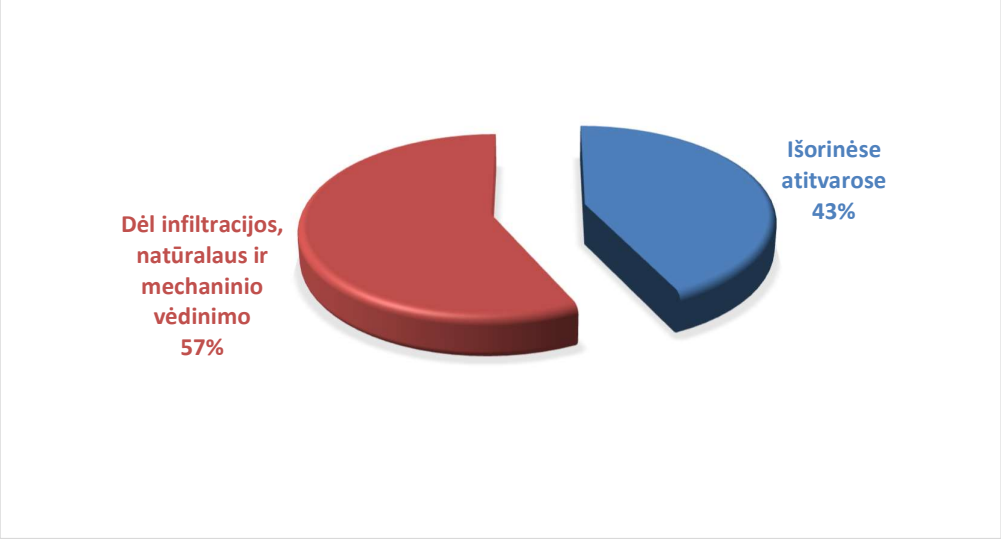
5 pav. Pastato šilumos nuostoliai

Iš 5 pav. matyti, kad vėdinimo nuostoliai (įskaitant infiltraciją ir natūralią ventiliaciją) lyginant su viso pastato atitvarų šilumos nuostoliais sudaro 57 %.

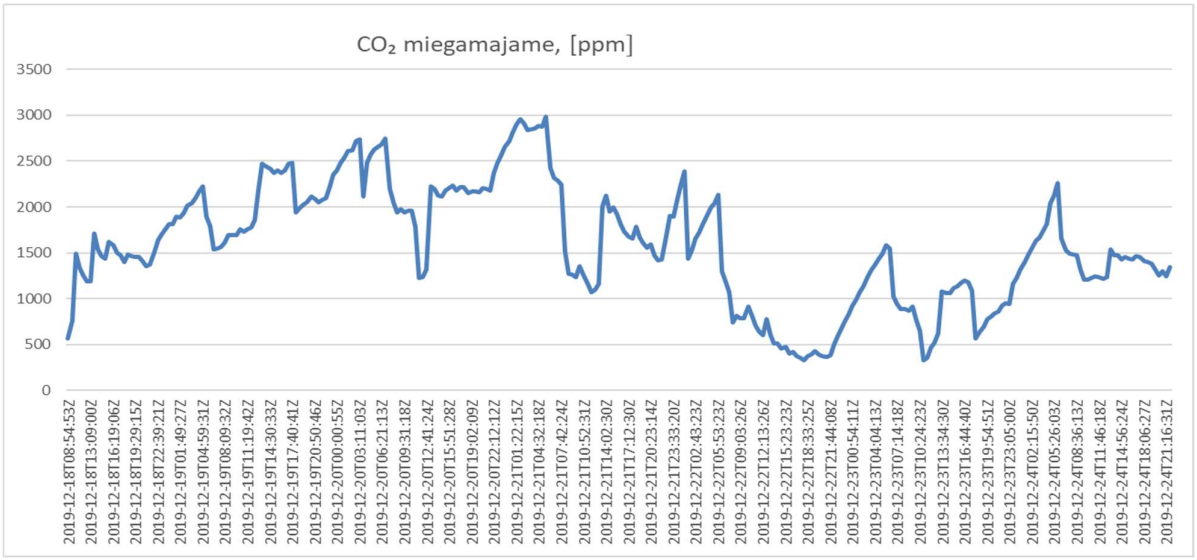
Grafikas Nr. 6. Buto Nr. 25 CO_2 matavimai.

Matavimo metu CO_2 koncentracija svyravo nuo 327– 2990 ppm. Vidutinė matavimo laikotarpio CO_2 koncentracija 1582,67 ppm. Patalpų oro kokybė žema.

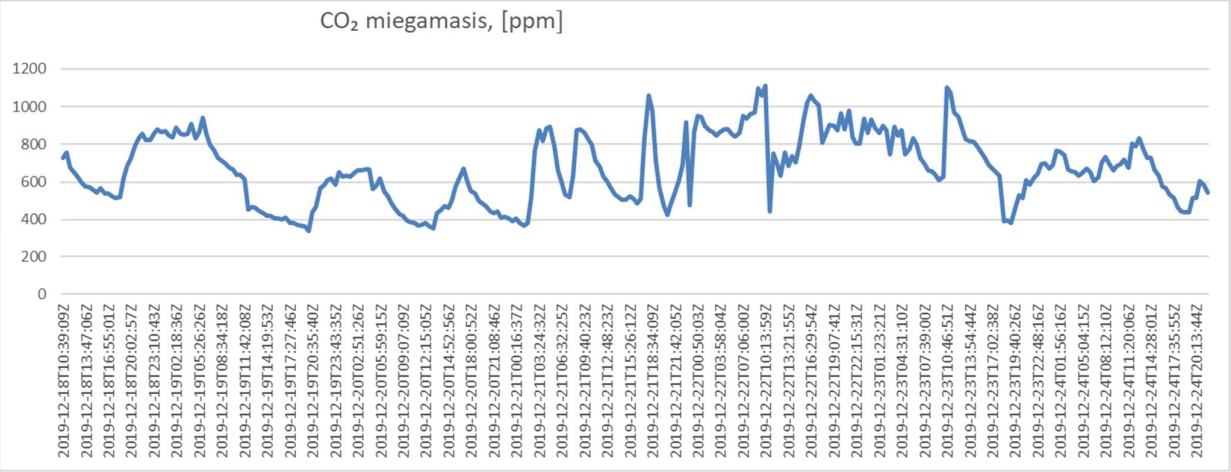
Grafikas Nr. 9. Buto Nr. 50 CO_2 matavimai.

Matavimo metu CO_2 koncentracija svyravo nuo 244 – 2393 ppm. Vidutinė matavimo laikotarpio CO_2 koncentracija 1135 ppm. Patalpų oro kokybė žema.

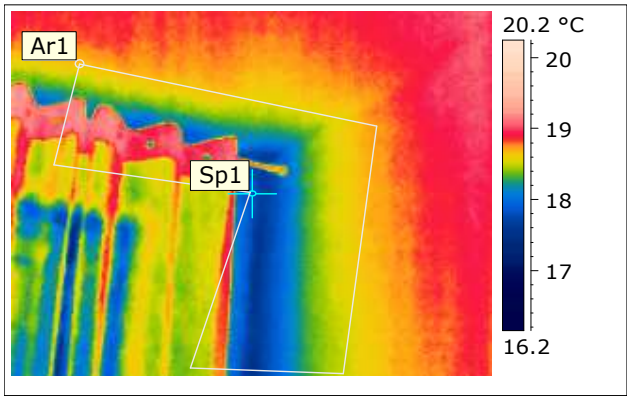
Pav. 22

Image Time	12:08:58 PM
Ar1 Max. Temperature	19.2 °C
Ar1 Min. Temperature	17.5 °C
Ar1 Average Temperature	18.4 °C
Sp1 Temperature	17.8 °C

Komentarai	Minimali Ar1 temperatūra nėra reikšminė.

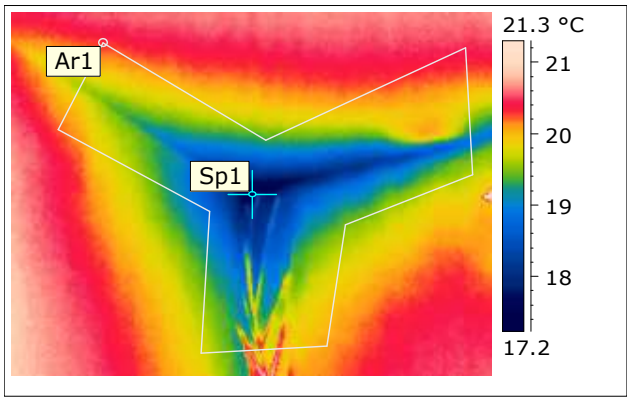
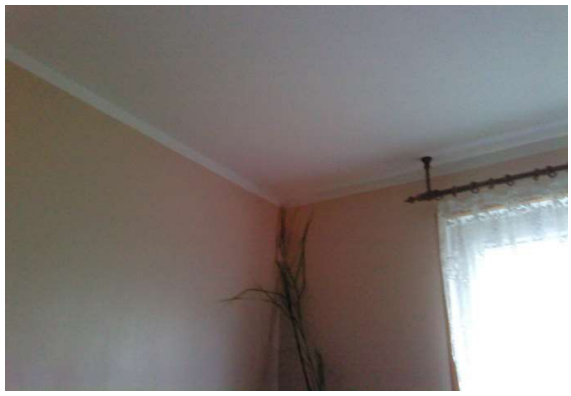
Pav. 23

Image Time	12:22:22 PM
Ar1 Max. Temperature	20.7 °C
Ar1 Min. Temperature	17.3 °C
Ar1 Average Temperature	19.3 °C
Sp1 Temperature	17.3 °C

Komentarai	Minimali Ar1 temperatūra nėra reikšminė.

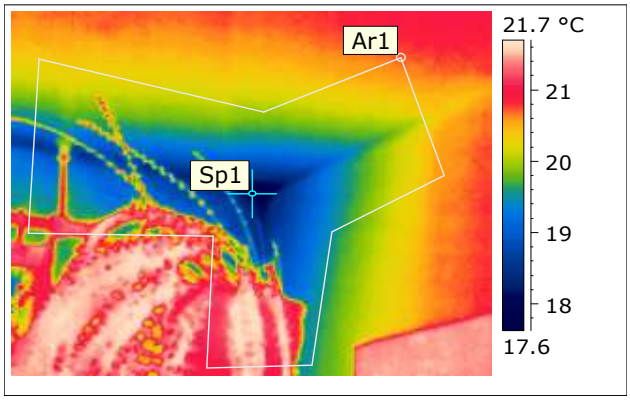
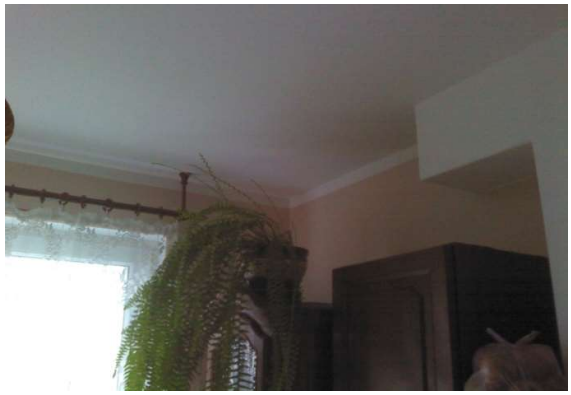
Pav. 24

Image Time	12:22:35 PM
Ar1 Max. Temperature	21.7 °C
Ar1 Min. Temperature	17.7 °C
Ar1 Average Temperature	19.8 °C
Sp1 Temperature	18.0 °C

Komentarai	Minimali Ar1 temperatūra nėra reikšminė.

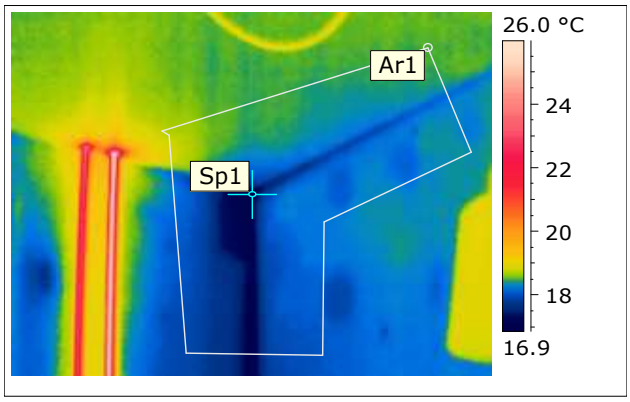
Pav. 26

Image Time	12:07:47 PM
Ar1 Max. Temperature	18.6 °C
Ar1 Min. Temperature	15.7 °C
Ar1 Average Temperature	17.6 °C
Sp1 Temperature	16.4 °C

Komentarai	Minimali Ar1 temperatūra nėra reikšminė.

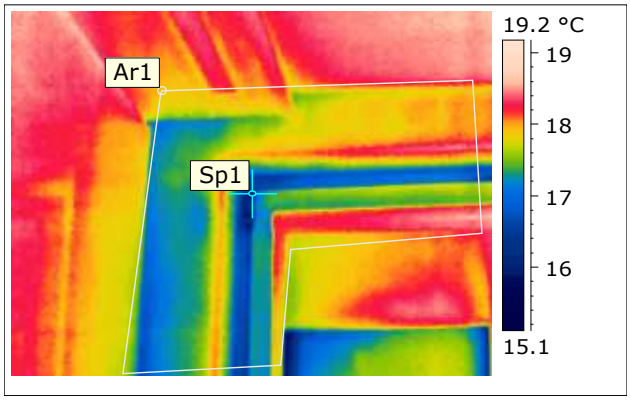
Pav. 27

Image Time	12:08:03 PM
Ar1 Max. Temperature	18.9 °C
Ar1 Min. Temperature	17.2 °C
Ar1 Average Temperature	18.1 °C
Sp1 Temperature	17.4 °C

Komentarai	Minimali Ar1 temperatūra nėra reikšminė.

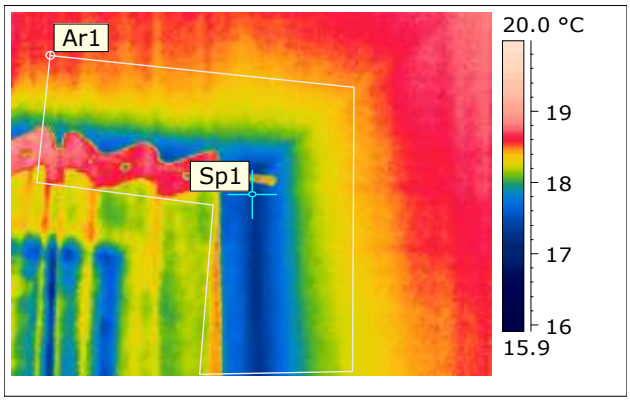
Pav. 28

Image Time	12:08:19 PM
Ar1 Max. Temperature	24.8 °C
Ar1 Min. Temperature	17.0 °C
Ar1 Average Temperature	18.6 °C
Sp1 Temperature	18.1 °C

Komentarai	Minimali Ar1 temperatūra nėra reikšminė.

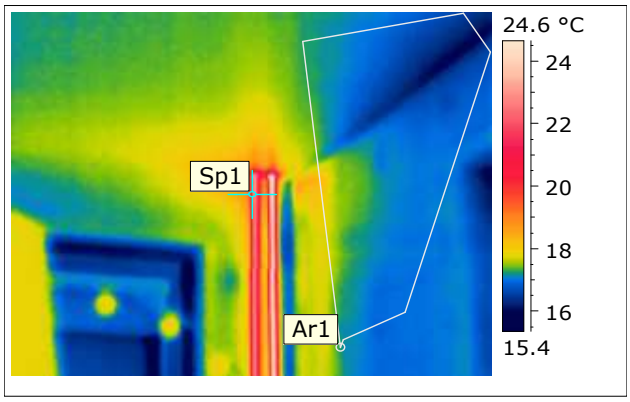
Pav. 29

Komentarai	Nesandariai prisispaudžia durų varčia prie durų rėmo.

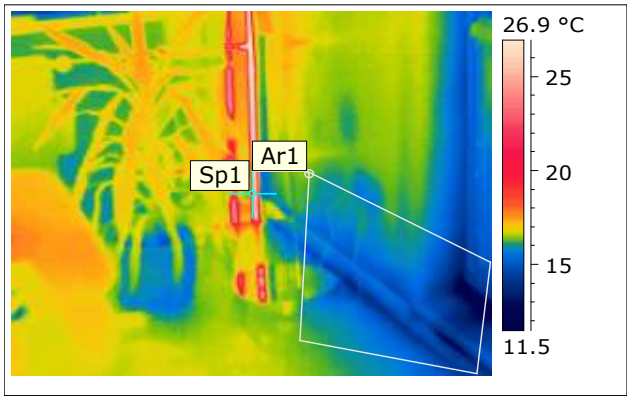
Image Time	12:07:17 PM
Ar1 Max. Temperature	16.5 °C
Ar1 Min. Temperature	11.5 °C
Ar1 Average Temperature	15.2 °C
Sp1 Temperature	24.3 °C
