GYVENAMOJO PASTATO, ESANČIO H. ŠOJAUS G. 12, ŠILUTĖ

ENERGIJOS VARTOJIMO AUDITAS

Vilnius,
2020-03-23

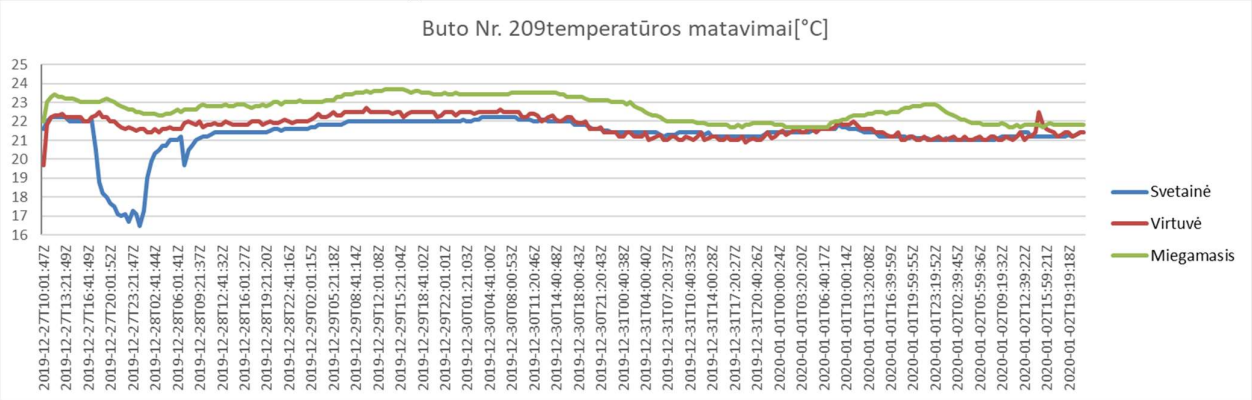
Grafikas Nr. 1. Buto Nr. 209 temperatūrų matavimai

Dėl vidinių šilumos pritekių (žmonių ir apšvietimo įrangos išskiriamos šilumos) oro temperatūra patalpose svyruoja. Patalpose temperatūra svyravo nuo 16,5 – 23,7ºC. Vidutinė matavimo laikotarpio patalpų oro temperatūra yra 21,9 ºC. Higienos normų reglamentuojama temperatūra šaltuoju metų laiku yra 18-21ºC, higienos normos nepažeidžiamos.

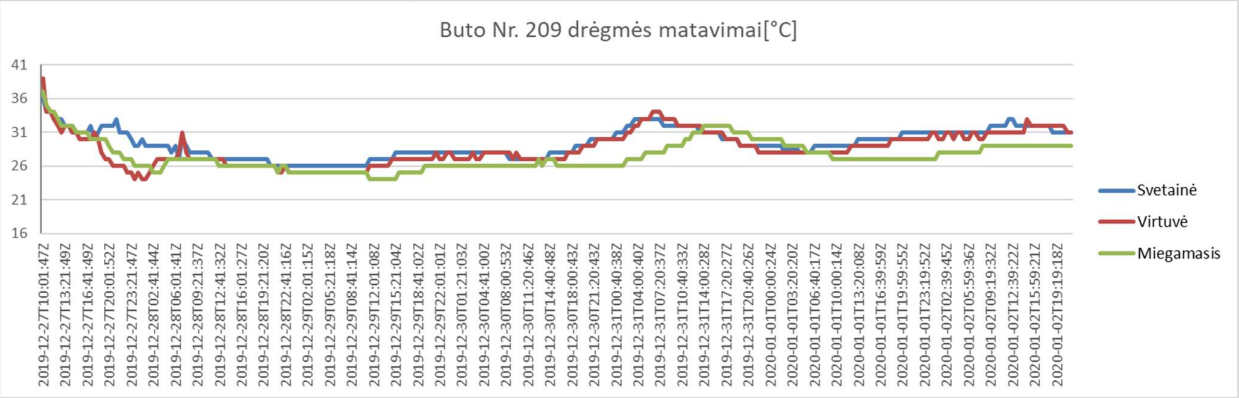
Grafikas Nr. 2. Buto Nr. 209 drėgmės matavimai.

Dėl vidinių drėgmės pritekių (žmonių ir virtuvės įrangos išskiriamos drėgmės) santykinė oro drėgmė patalpose svyruoja. Patalpose drėgmė svyravo nuo 24 – 39%. Vidutinė matavimo laikotarpio patalpų oro drėgmė yra 29%, patalpose yra maža drėgmė, gali jaustis diskomfortas, sausėti gleivinė Sveikiausiai ir komfortabiliausiai žmogus jaučiasi, kai šaltuoju metų laiku santykinis drėgmės kiekis gyvenamosiose patalpose yra 40-60 proc.

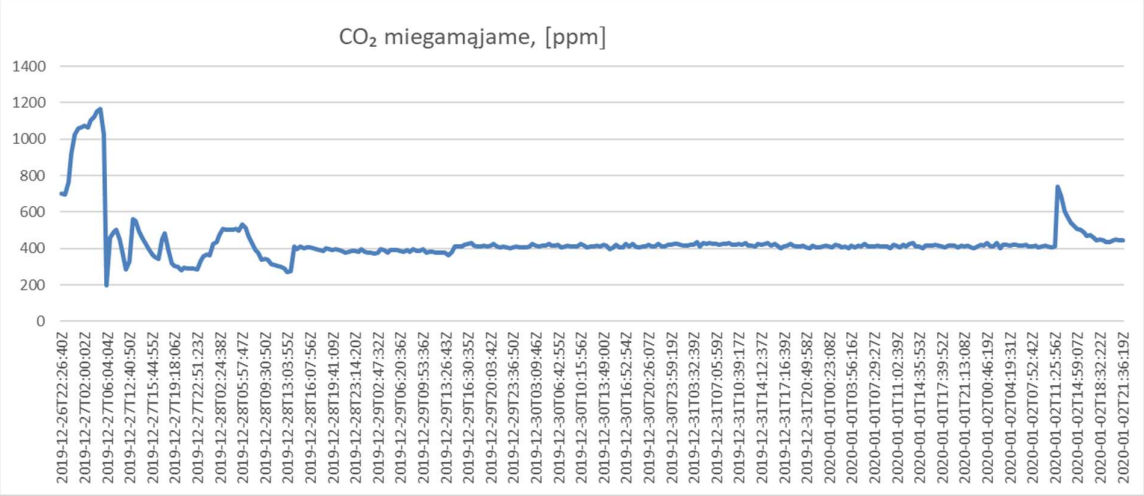
Grafikas Nr. 3. Buto Nr. 209 CO_2 matavimai.

Matavimo metu CO_2 koncentracija svyravo nuo 197 – 1164 ppm. Vidutinė matavimo laikotarpio CO_2 koncentracija 436 ppm. Patalpų oro kokybė labai gera.

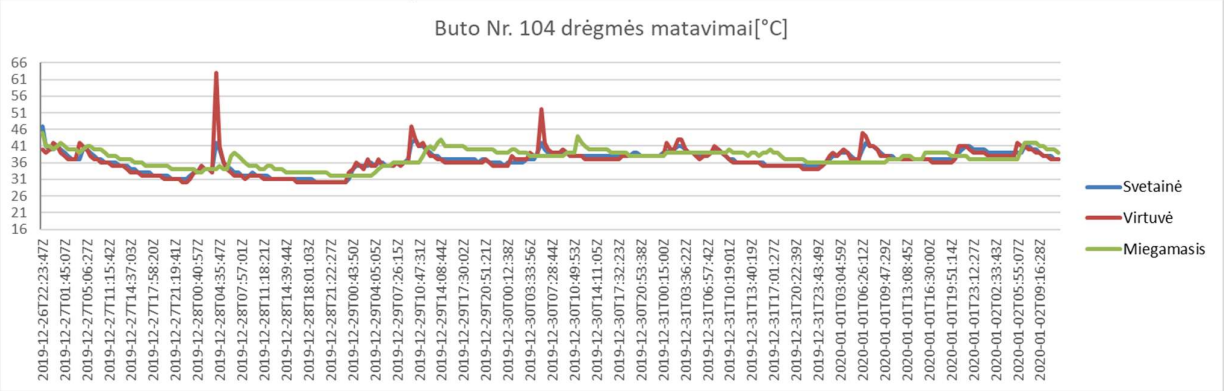
Grafikas Nr. 5. Buto Nr. 104 drėgmės matavimai.

Dėl vidinių drėgmės pritekių (žmonių ir virtuvės įrangos išskiriamos drėgmės) santykinė oro drėgmė patalpose svyruoja. Patalpose drėgmė svyravo nuo 30 – 63%. Vidutinė matavimo laikotarpio patalpų oro drėgmė yra 37%. Sveikiausiai ir komfortabiliausiai žmogus jaučiasi, kai šaltuoju metų laiku santykinis drėgmės kiekis gyvenamosiose patalpose yra 40-60 proc.

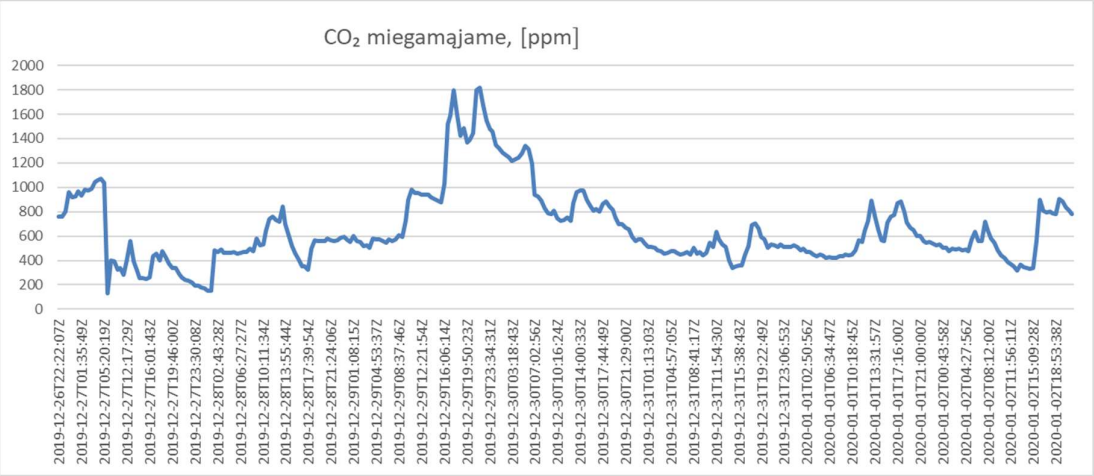
Grafikas Nr. 6. Buto Nr. 104 CO_2 matavimai.

Matavimo metu CO_2 koncentracija svyravo nuo 132 – 1815 ppm. Vidutinė matavimo laikotarpio CO_2 koncentracija 657,61 ppm. Patalpų oro kokybė gera.

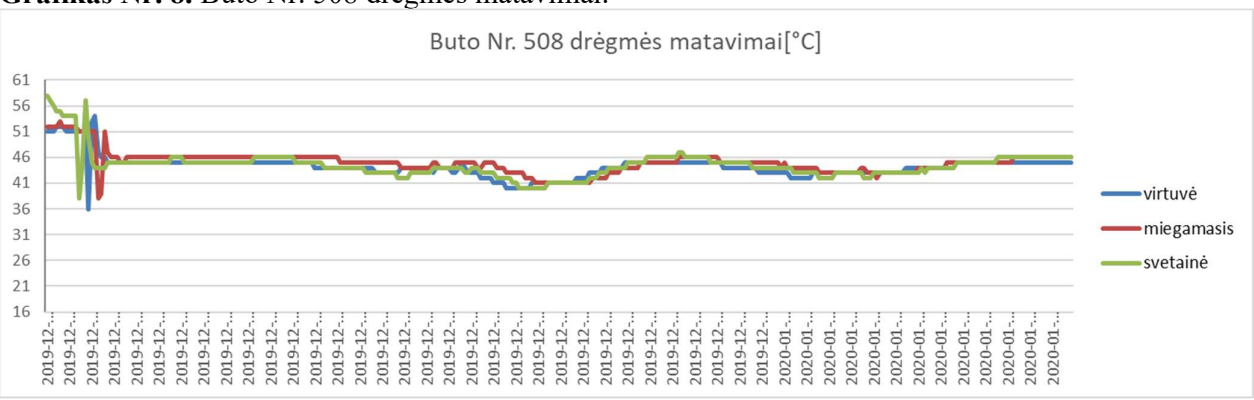
Grafikas Nr. 8. Buto Nr. 508 drėgmės matavimai.

Dėl vidinių drėgmės pritekių (žmonių ir virtuvės įrangos išskiriamos drėgmės) santykinė oro drėgmė patalpose svyruoja. Patalpose drėgmė svyravo nuo 36 – 58%. Vidutinė matavimo laikotarpio patalpų oro drėgmė yra 45%. Sveikiausiai ir komfortabiliausiai žmogus jaučiasi, kai šaltuoju metų laiku santykinis drėgmės kiekis gyvenamosiose patalpose yra 40-60 proc.

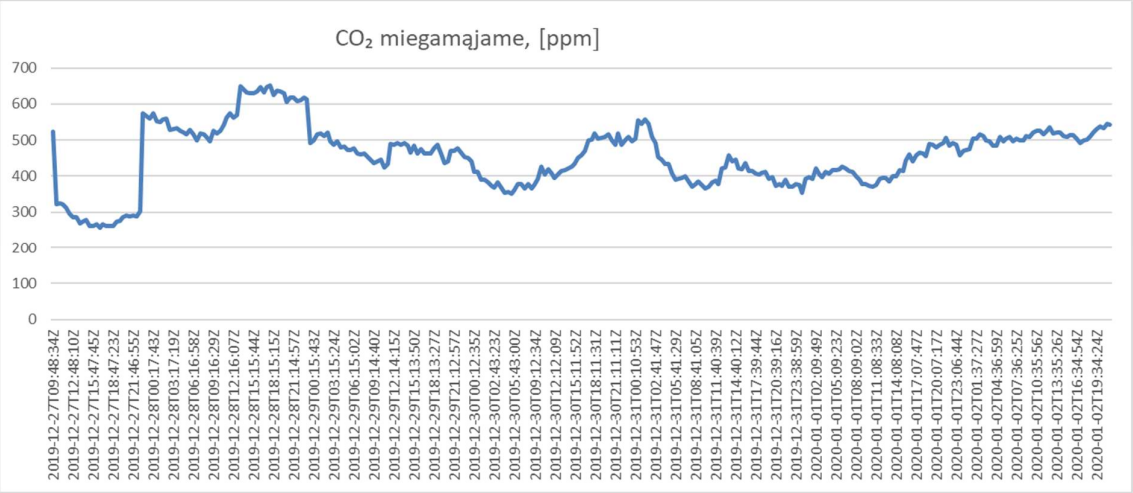
Grafikas Nr. 9. Buto Nr. 508 CO_2 matavimai.

Matavimo metu CO_2 koncentracija svyravo nuo 188 – 1263 ppm. Vidutinė matavimo laikotarpio CO_2 koncentracija 484 ppm. Patalpų oro kokybė labai gera.

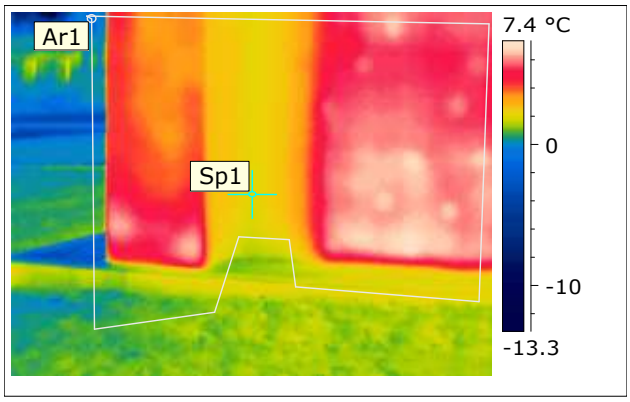
Pav. 3

Komentarai	Ties perdangos plokšte susidaręs ilginis šiluminis tiltelis.

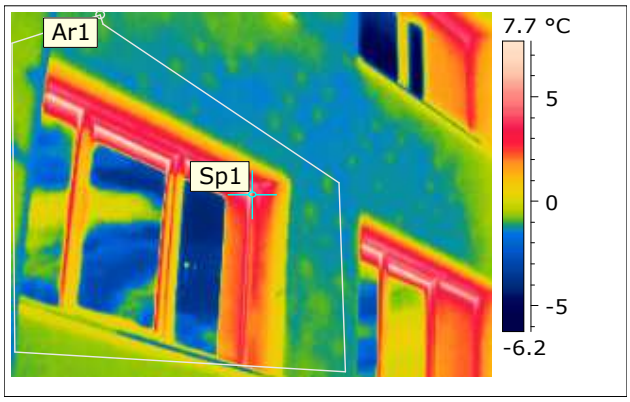
Pav. 5

Komentarai	Minimali Ar1 temperatūra nėra reikšminė.

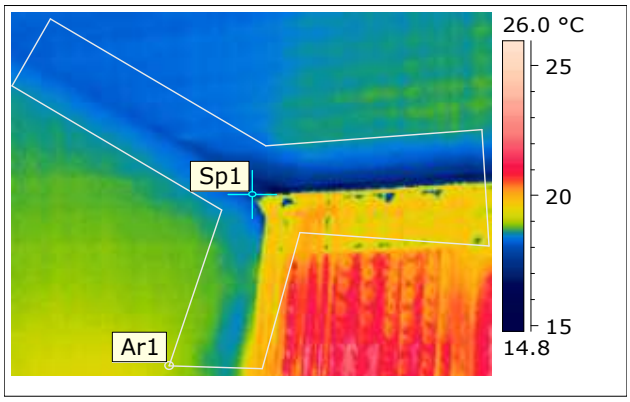
Pav. 6

Komentarai	Minimali Ar1 temperatūra nėra reikšminė.

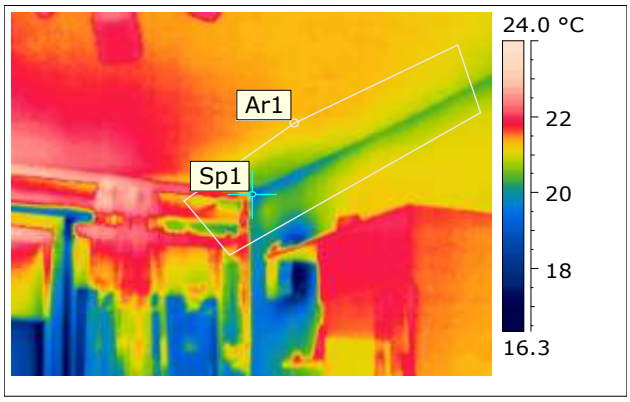
Pav. 9

Komentarai	Minimali Ar1 temperatūra nėra reikšminė.

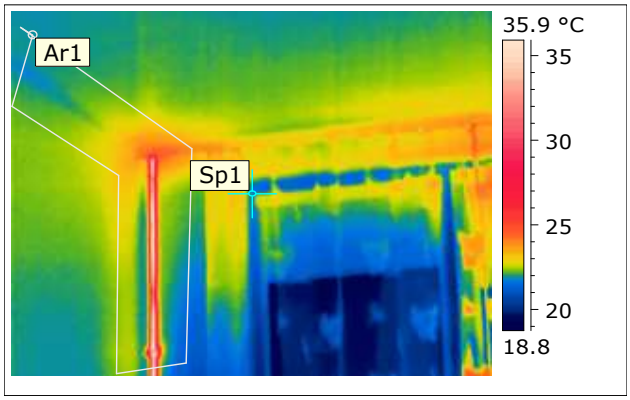
Pav. 10

Komentarai	Minimali Ar1 temperatūra nėra reikšminė.

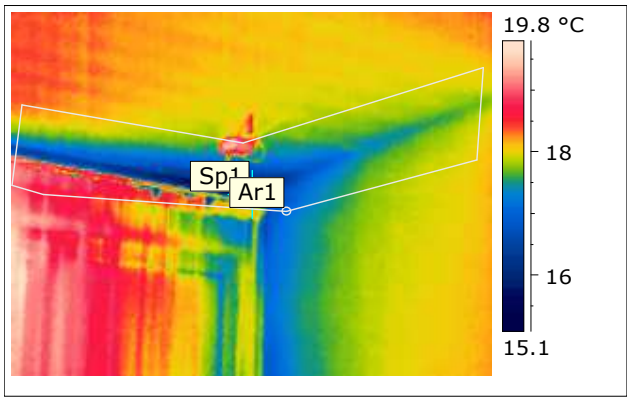
Pav. 12

Komentarai	Minimali Ar1 temperatūra nėra reikšminė.

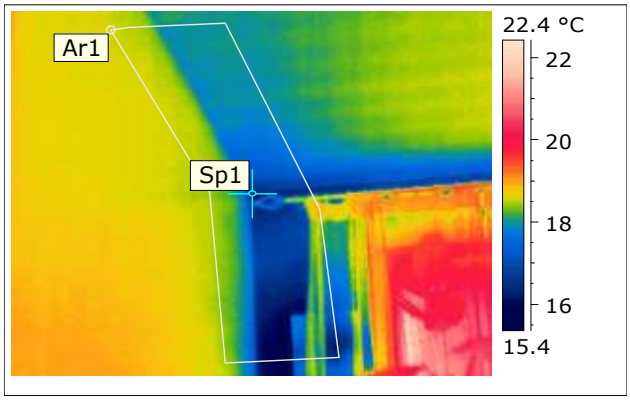
Pav. 13

Komentarai	Minimali Ar1 temperatūra nėra reikšminė.

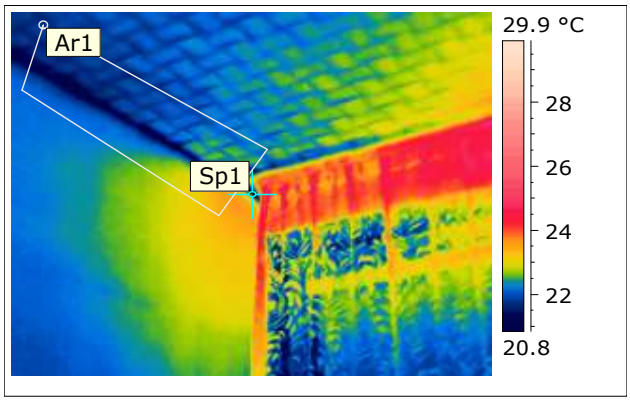
Pav. 14

Komentarai	Minimali Ar1 temperatūra nėra reikšminė.

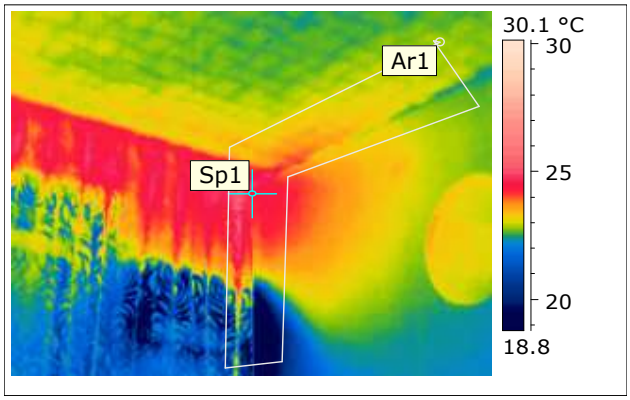
Pav. 15

Komentarai	Minimali Ar1 temperatūra nėra reikšminė.

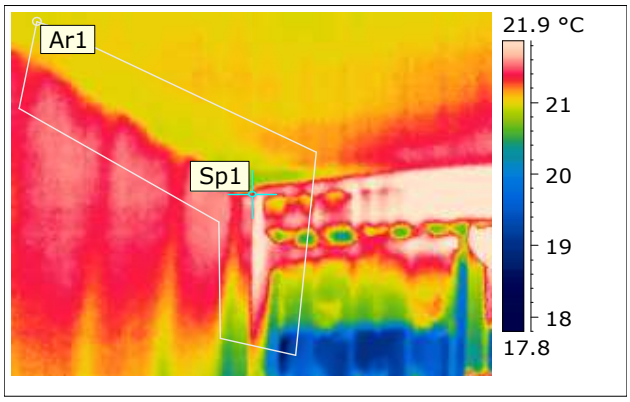
Pav. 16

Komentarai	Minimali Ar1 temperatūra nėra reikšminė.

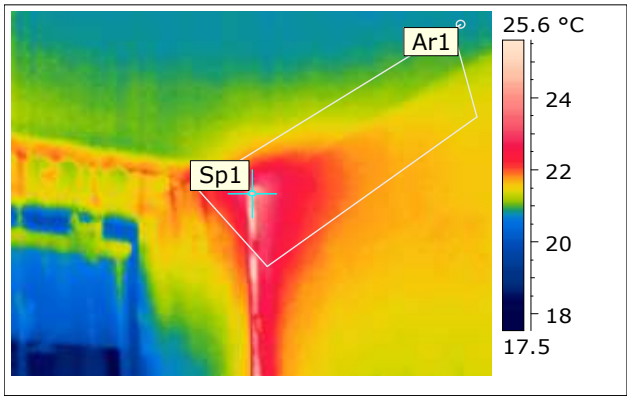
Pav. 17

Komentarai	Minimali Ar1 temperatūra nėra reikšminė.

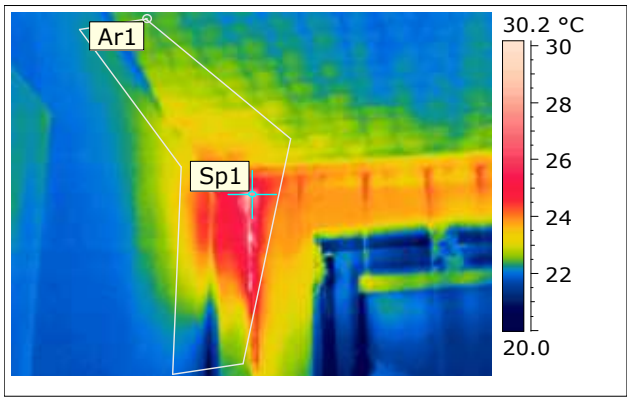
Pav. 18

Komentarai	Minimali Ar1 temperatūra nėra reikšminė.

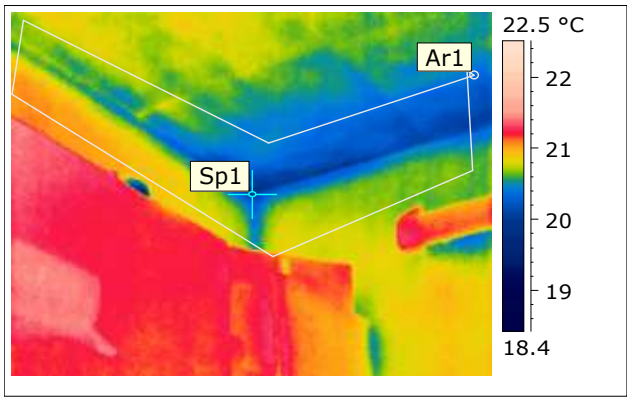
Pav. 19

Komentarai	Minimali Ar1 temperatūra nėra reikšminė.
