GYVENAMOJO PASTATO, ESANČIO KAROSO G. 18, KLAIPĖDA

ENERGIJOS VARTOJIMO AUDITAS

Vilnius,
2020-03-24

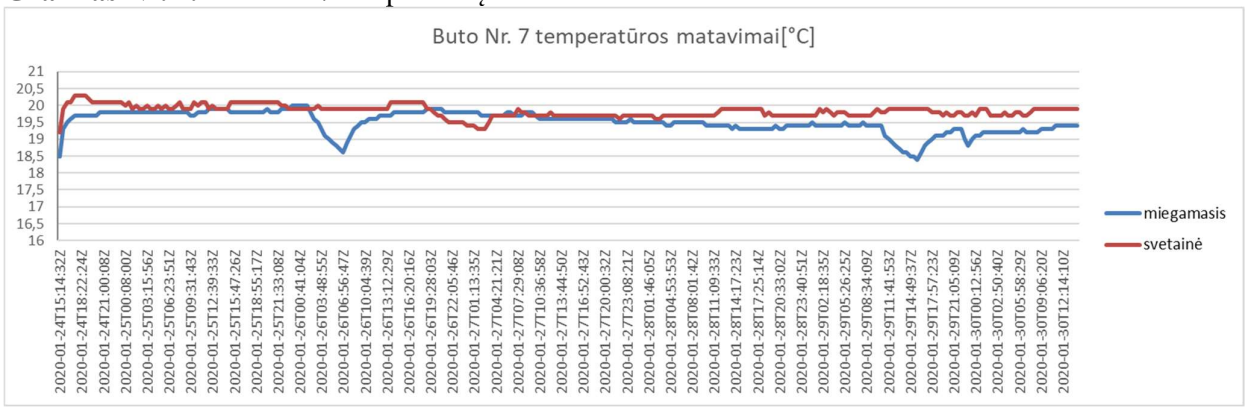
Grafikas Nr. 1. Buto Nr. 7 temperatūrų matavimai

Dėl vidinių šilumos pritekių (žmonių ir apšvietimo įrangos išskiriamos šilumos) oro temperatūra patalpose svyruoja. Patalpose temperatūra svyravo nuo 18,4 – 20,3ºC. Vidutinė matavimo laikotarpio patalpų oro temperatūra yra 19,67 ºC. Higienos normų reglamentuojama temperatūra šaltuoju metų laiku yra 18-21ºC, higienos normos nepažeidžiamos.

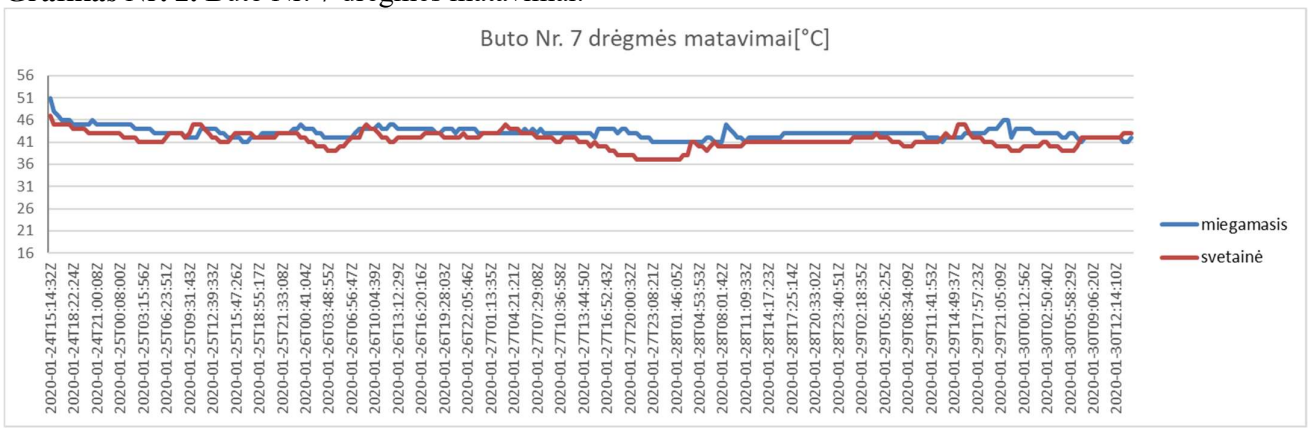
Grafikas Nr. 2. Buto Nr. 7 drėgmės matavimai.

Dėl vidinių drėgmės pritekių (žmonių ir virtuvės įrangos išskiriamos drėgmės) santykinė oro drėgmė patalpose svyruoja. Patalpose drėgmė svyravo nuo 37 – 51%. Vidutinė matavimo laikotarpio patalpų oro drėgmė yra 42%. Sveikiausiai ir komfortabiliausiai žmogus jaučiasi, kai šaltuoju metų laiku santykinis drėgmės kiekis gyvenamosiose patalpose yra 40-60 proc.

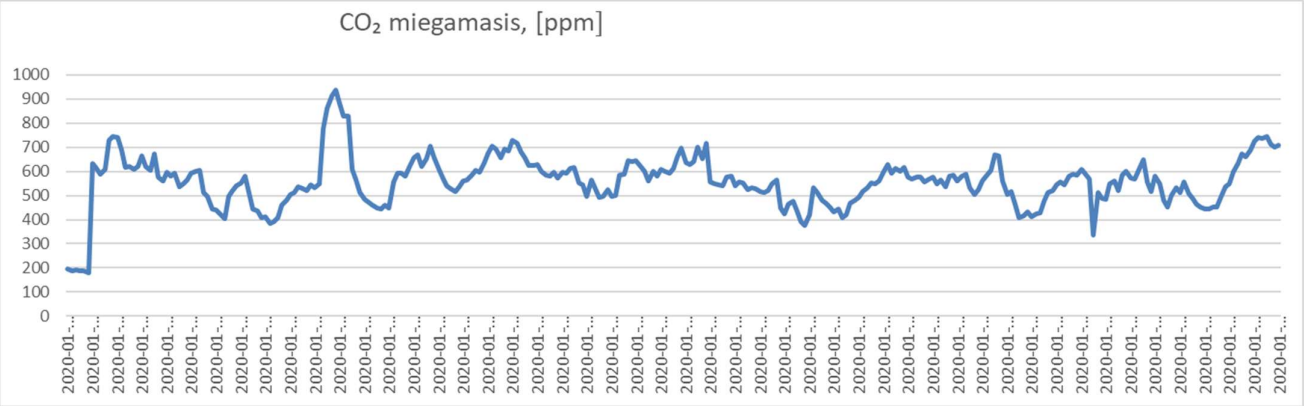
Grafikas Nr. 3. Buto Nr. 7 CO_2 matavimai.

Matavimo metu CO_2 koncentracija svyravo nuo 181 – 938 ppm. Vidutinė matavimo laikotarpio CO_2 koncentracija 558 ppm. Patalpų oro kokybė labai gera.

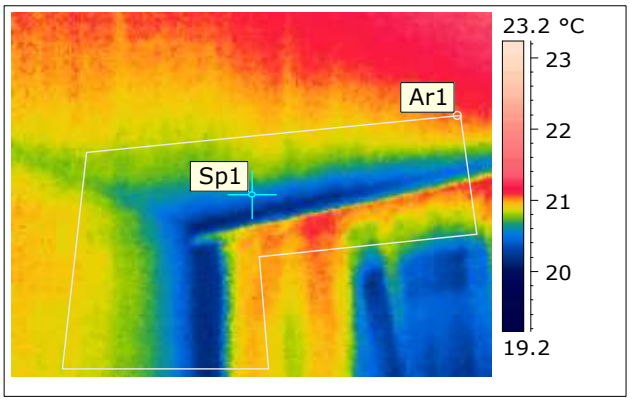
Pav. 1

Komentarai	Minimali Ar1 temperatūra nėra reikšminė.

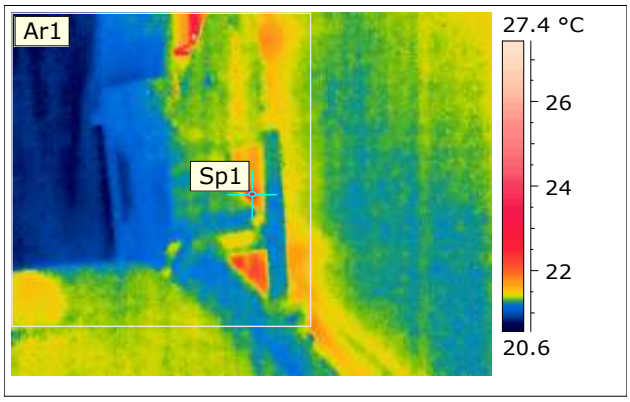
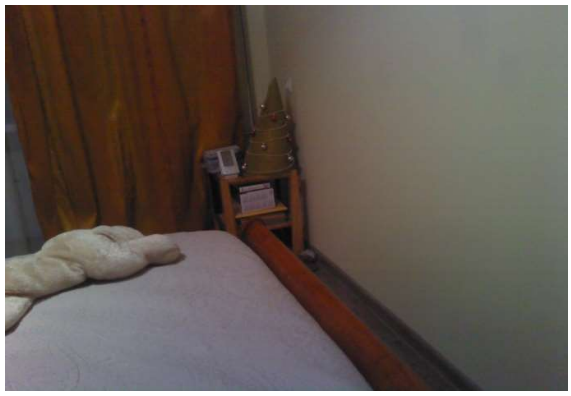
Pav. 3

Komentarai	Minimali Ar1 temperatūra nėra reikšminė.

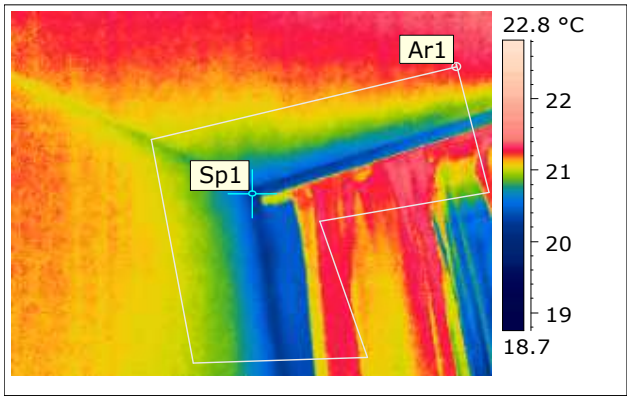
Pav. 4

Komentarai	Minimali Ar1 temperatūra nėra reikšminė.

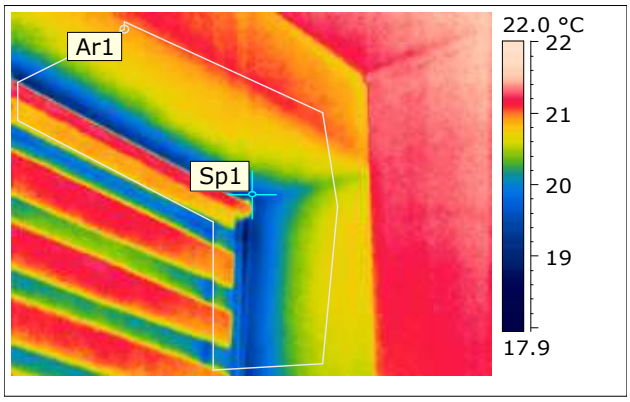
Pav. 5

Komentarai	Minimali Ar1 temperatūra nėra reikšminė.

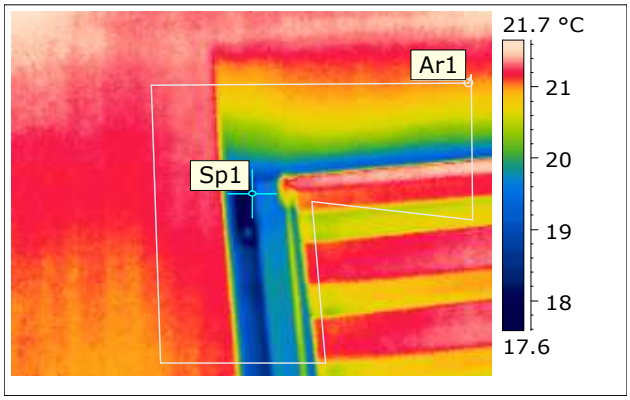
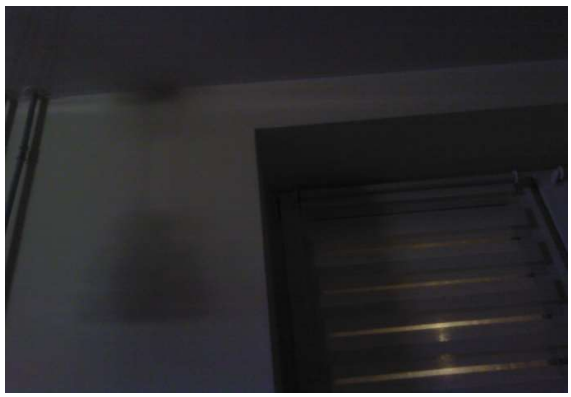
Pav. 6

Komentarai	Minimali Ar1 temperatūra nėra reikšminė.

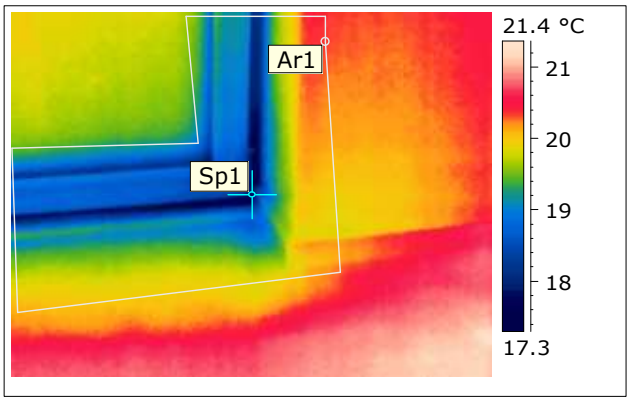
Komentarai	Ties perdangos plokšte susidaręs ilginis šiluminis tiltelis. Neteisingai įleidžiami mechaniniai laikikliai.

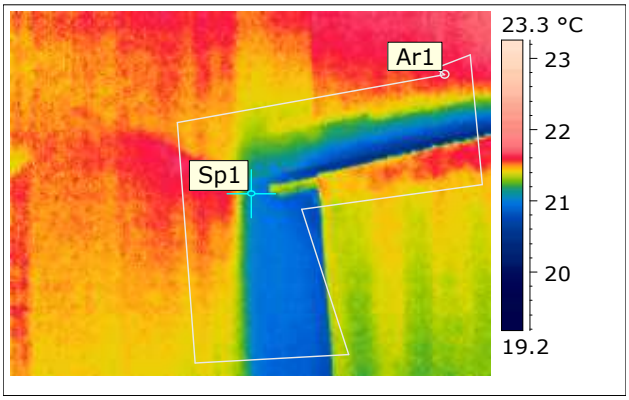
Pav. 9

Komentarai	Minimali Ar1 temperatūra nėra reikšminė.

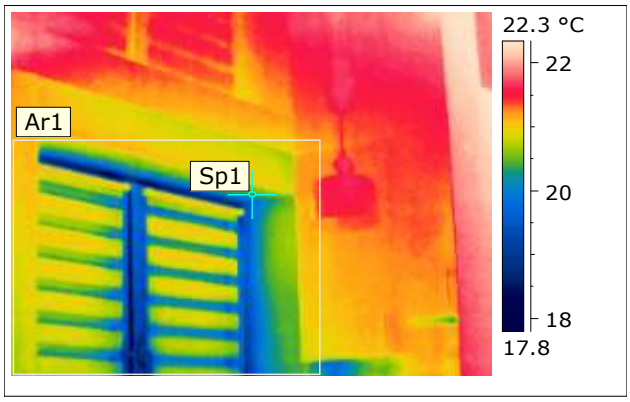
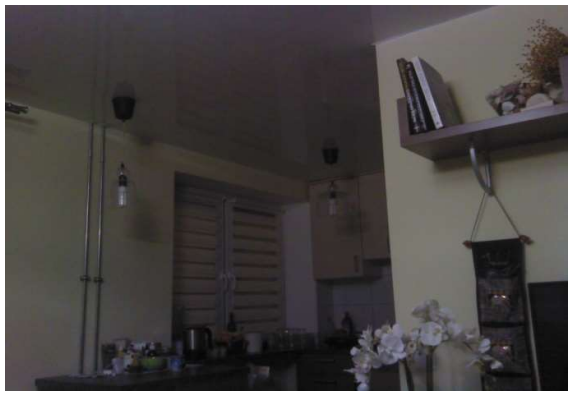
Pav. 10

Komentarai	Minimali Ar1 temperatūra nėra reikšminė.

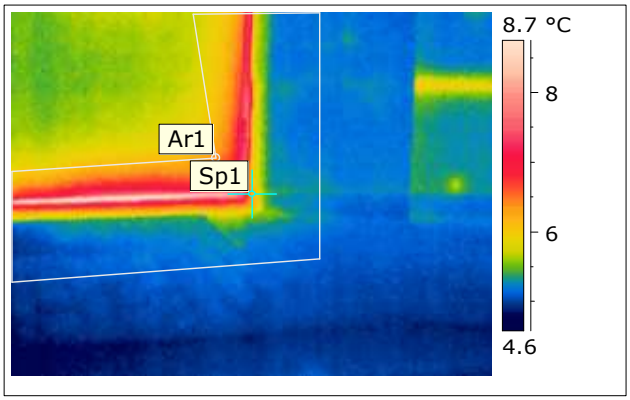
Pav. 14

Komentarai	Ties perdangos plokšte susidaręs ilginis šiluminis tiltelis. Neteisingai įleidžiami mechaniniai laikikliai.

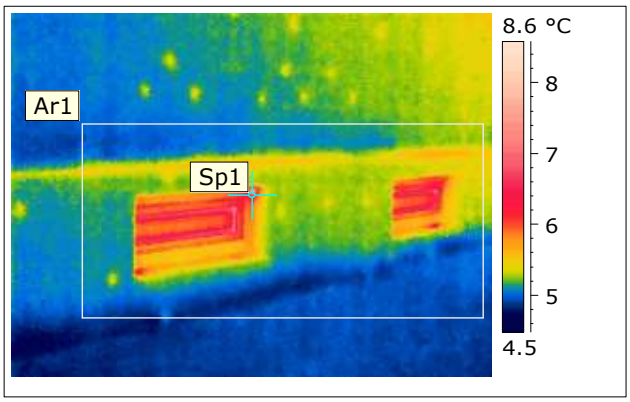
Komentarai	Ties perdangos plokšte susidaręs ilginis šiluminis tiltelis.

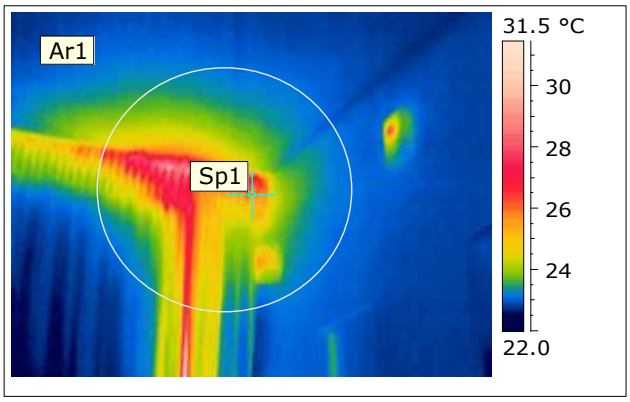
Pav. 18

Komentarai	Minimali Ar1 temperatūra nėra reikšminė.

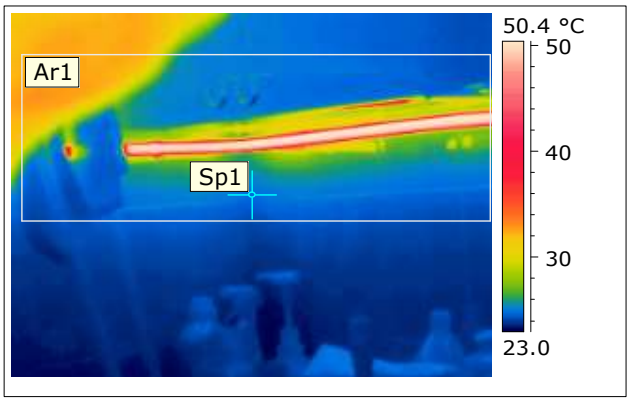
Pav. 20

Komentarai	Minimali Ar1 temperatūra nėra reikšminė.

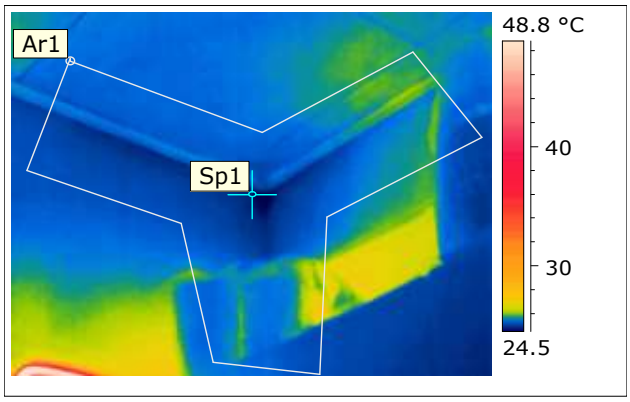
Pav. 21

Komentarai	Minimali Ar1 temperatūra nėra reikšminė.

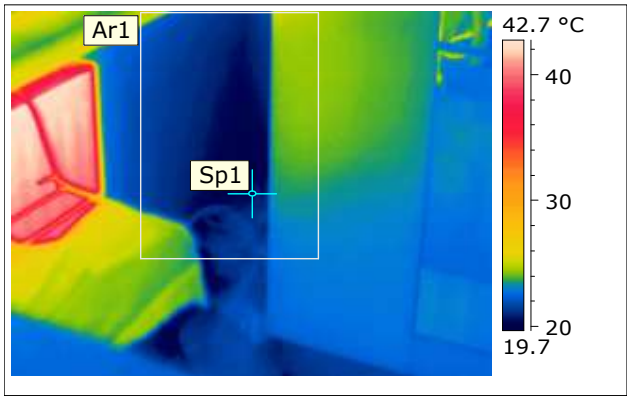
Pav. 22

Komentarai	Minimali Ar1 temperatūra nėra reikšminė.

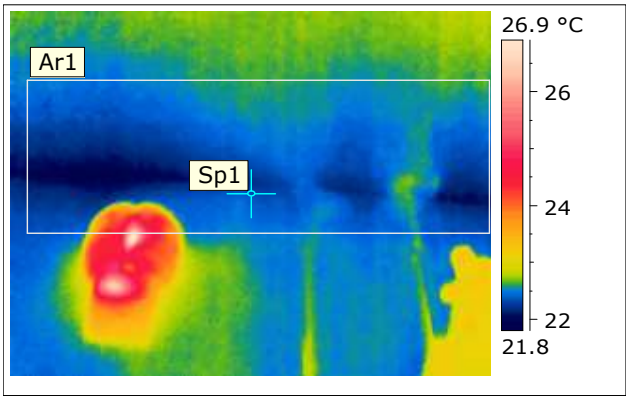
Pav. 23

Komentarai	Minimali Ar1 temperatūra nėra reikšminė.

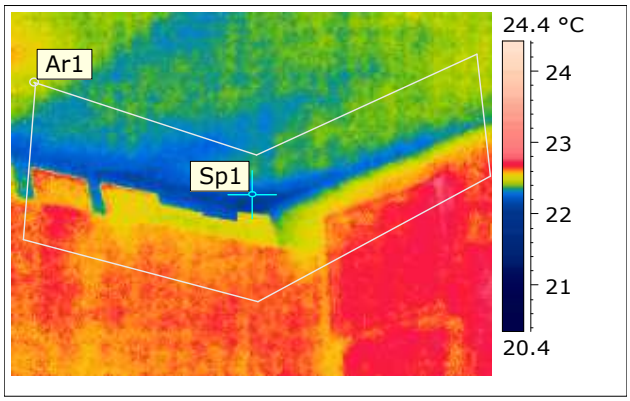
Pav. 25

Komentarai	Nesandariai prisispaudžia lango varčia prie lango rėmo.

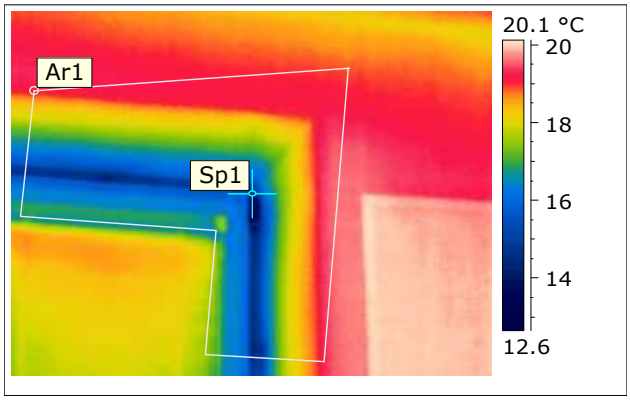
Komentarai	Minimali Ar1 temperatūra nėra reikšminė.

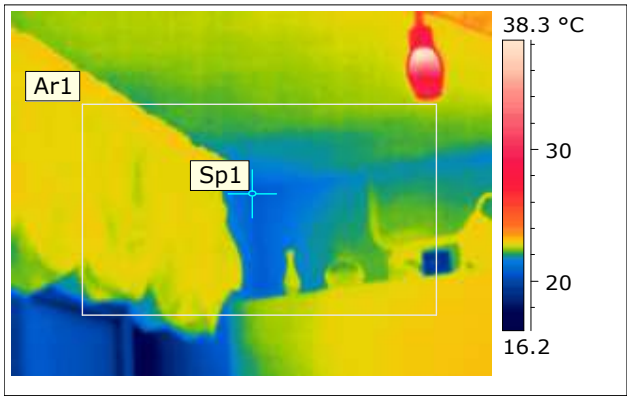
Pav. 26

Komentarai	Minimali Ar1 temperatūra nėra reikšminė.

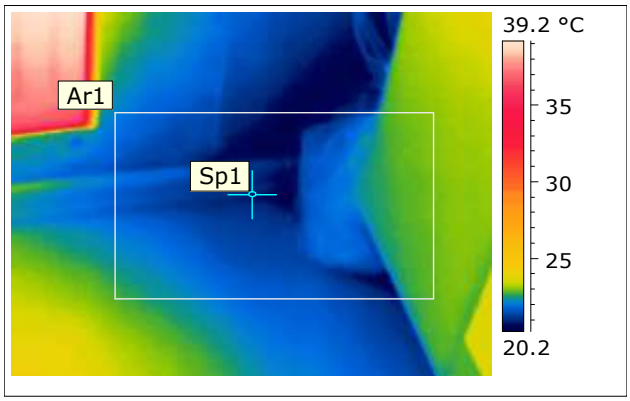
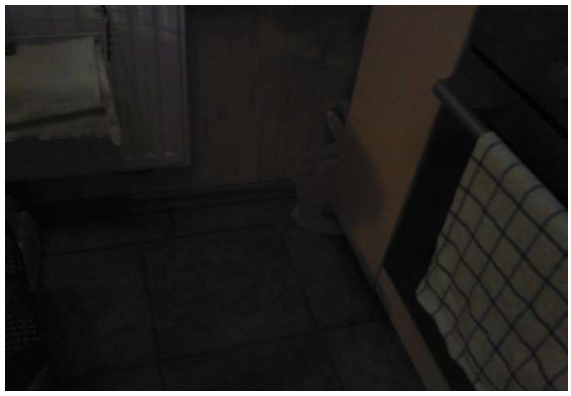
Pav. 27

Komentarai	Minimali Ar1 temperatūra nėra reikšminė.

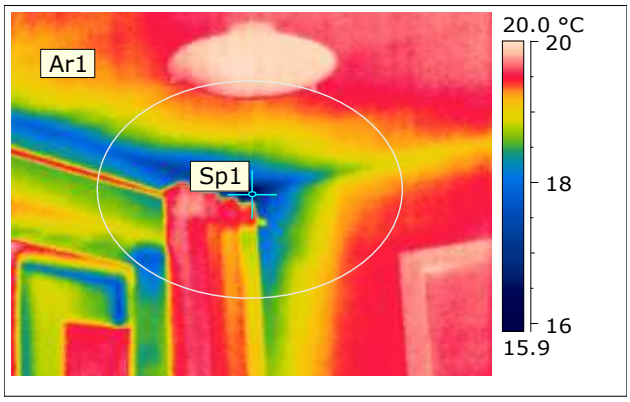
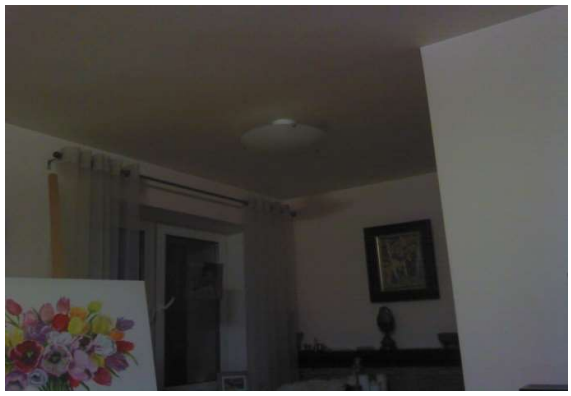
Pav. 28

Komentarai	Minimali Ar1 temperatūra nėra reikšminė.

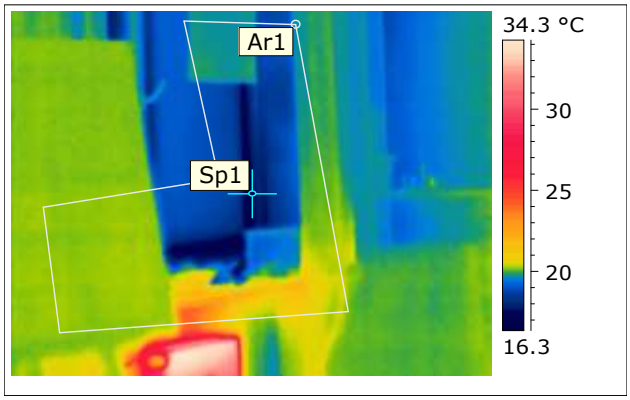
Pav. 30

Komentarai	Minimali Ar1 temperatūra nėra reikšminė.

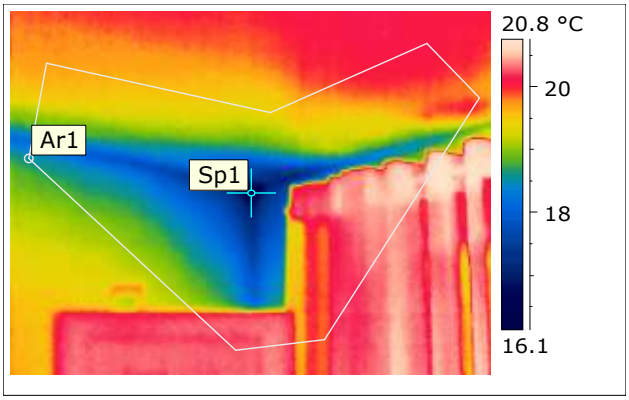
Pav. 31

Komentarai	Minimali Ar1 temperatūra nėra reikšminė.

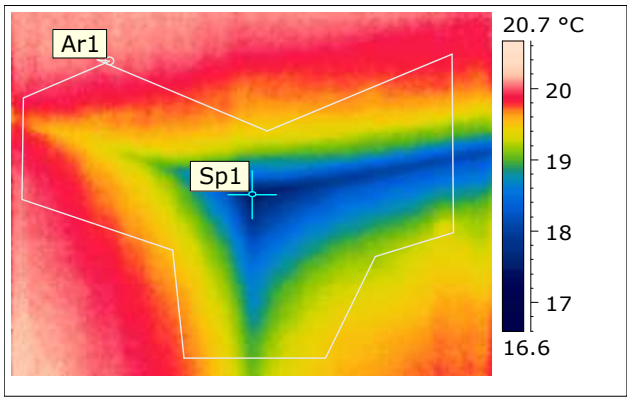
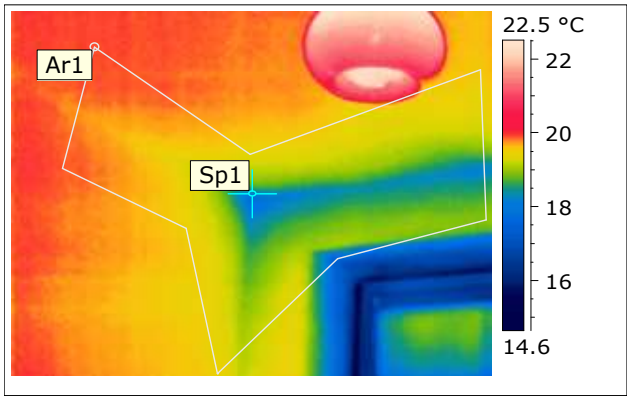
Pav. 32

Komentarai	Minimali Ar1 temperatūra nėra reikšminė.

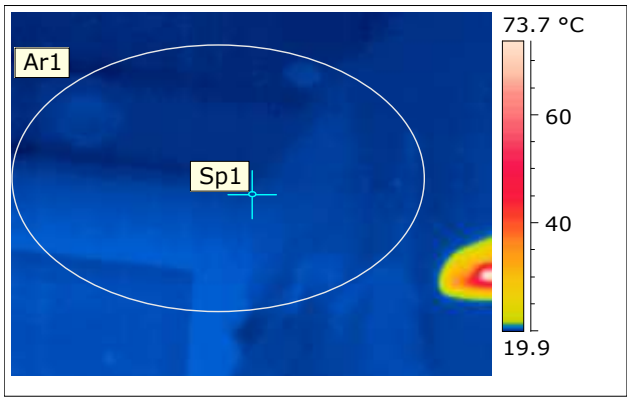
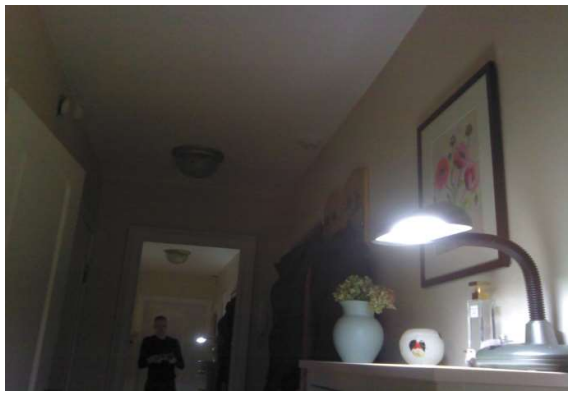
Pav. 33

Komentarai	Minimali Ar1 temperatūra nėra reikšminė.

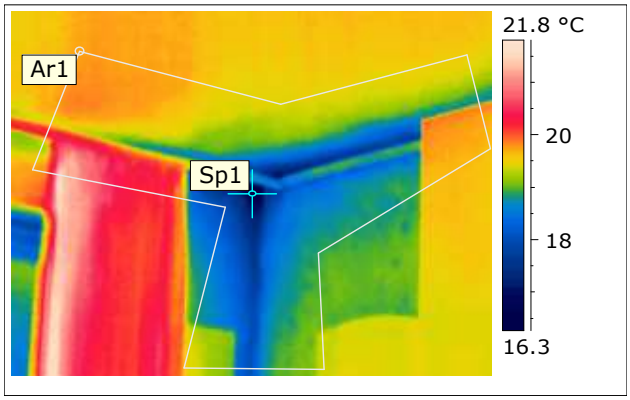
Pav. 34

Komentarai	Minimali Ar1 temperatūra nėra reikšminė.
