GYVENAMOJO PASTATO, ESANČIO ČIURLIONIO G. 85, DRUSKININKAI

ENERGIJOS VARTOJIMO AUDITAS

2020-03-19

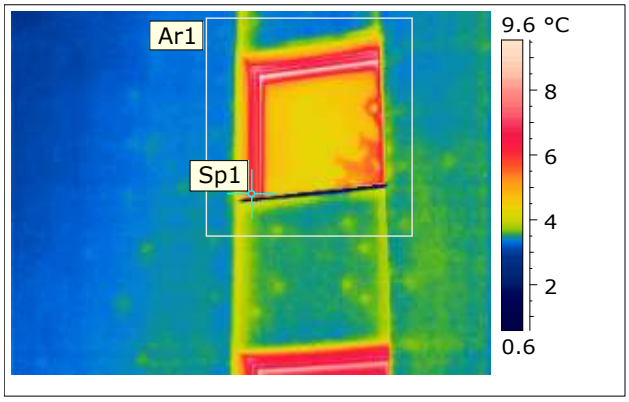
Pav. 5

Komentarai	Šiluminės izoliacijos sluoksniai plote Ar1 tarp išorės sienos ir cokolio susisiekia nepakankamai arba nesusisiekia.

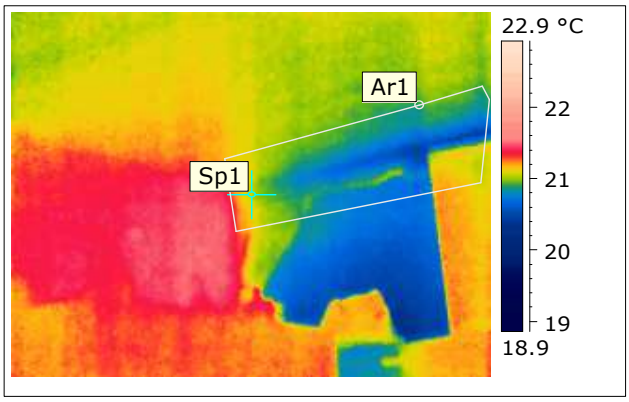
Pav. 21

Komentarai	Nesandariai prisispaudžia lango varčia prie lango rėmo.

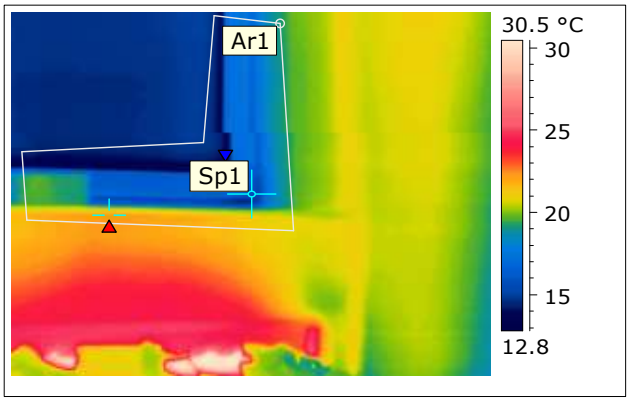
Pav. 22

Komentarai	Nesandariai prisispaudžia lango varčia prie lango rėmo.

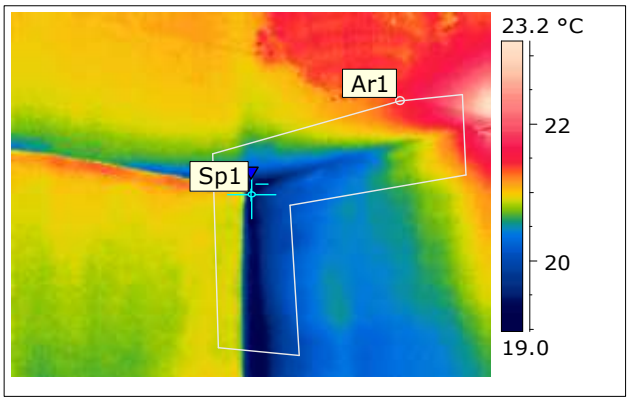
Pav. 25

Image Time	3:15:07 PM
Ar1 Max. Temperature	22.5 °C
Ar1 Min. Temperature	19.1 °C
Ar1 Average Temperature	20.5 °C
Sp1 Temperature	19.5 °C

Komentarai	Minimali Ar1 temperatūra nėra reikšminė.

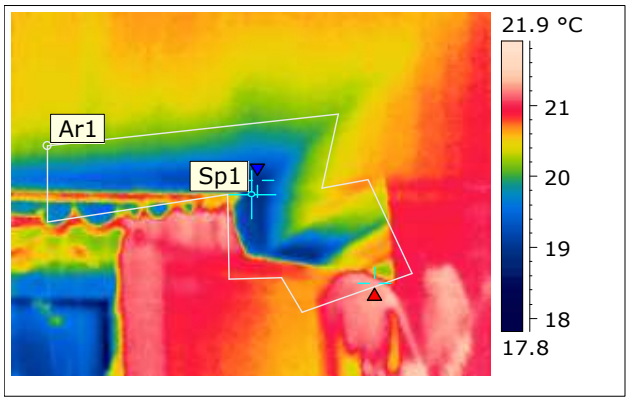
Image Time	3:15:17 PM
Ar1 Max. Temperature	21.3 °C
Ar1 Min. Temperature	18.9 °C
Ar1 Average Temperature	20.0 °C
Sp1 Temperature	19.0 °C
