**APIBENDRINANTI 10 ATNAUJINTŲ (MODERNIZUOTŲ) DAUGIABUČIŲ
NAMŲ ENERGINIŲ AUDITŲ IR ĮGYVENDINTŲ PRIEMONIŲ ATSKIRŲ
EKSPERTIZIŲ REZULTATŲ ATASKAITA (STUDIJA)**

UŽSAKOVAS: Lietuvos Respublikos aplinkos ministerijos Aplinkos projektų valdymo agentūra Labdarių g. 3, LT-01120 Vilnius Juridinio asmens kodas: 288779560	 
Vykdytojas: UAB „MEPCO“ Konstitucijos pr. 23, LT-08105 Vilnius Juridinio asmens kodas: 301533164	 
Rengėjas: Domas Madeikis

2025 metai

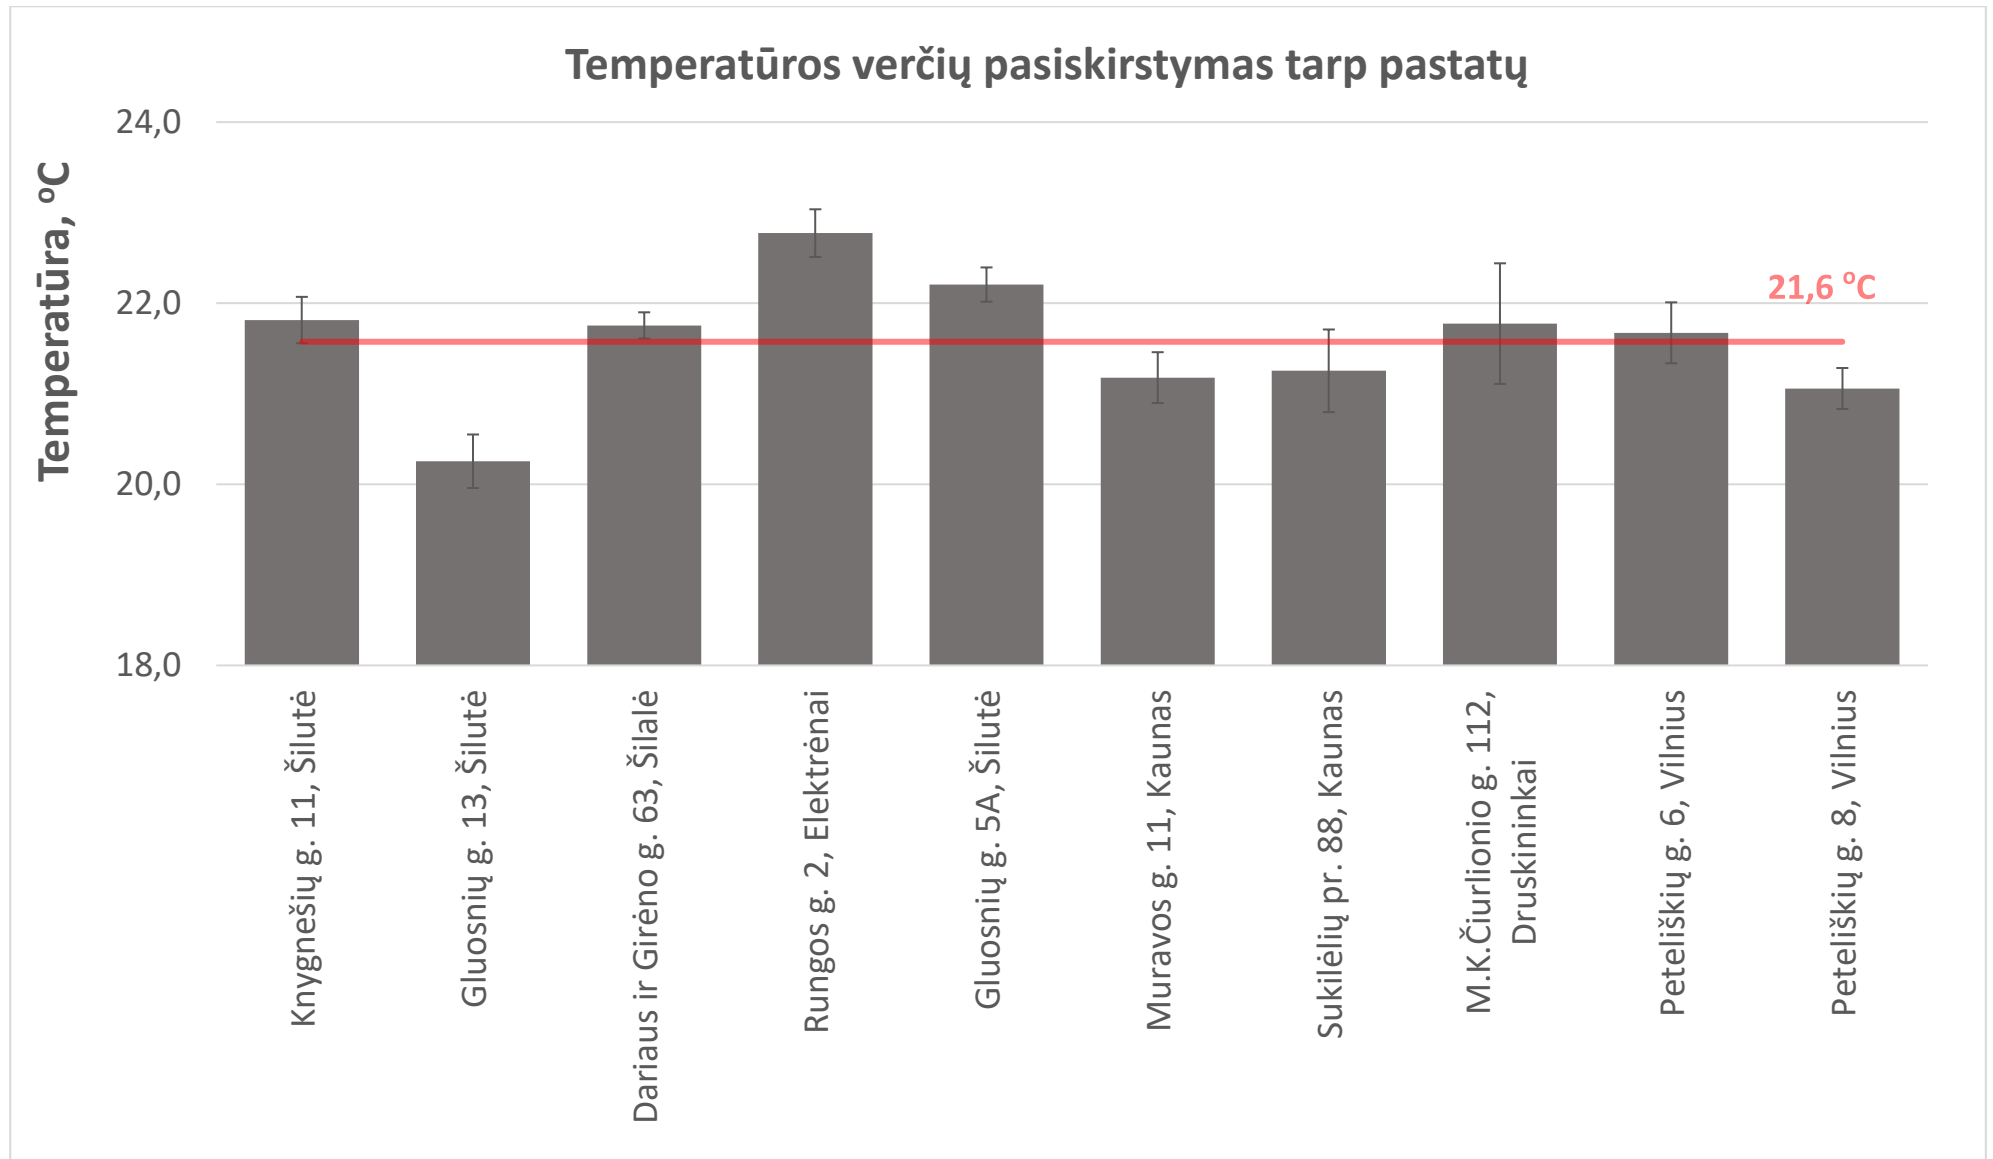
Paveikslas 1. Temperatūros verčių vidurkių su standartiniais nuokrypiais pasiskirstymas tarp pastatų. Raudona linija pažymi vidutinę temperatūros vertę tarp visų stebėtų pastatų.

Temperatūra. Žemiausias užfiksuotas temperatūros vidurkis buvo Gluosnių g. 13, Šilutė esančiame name ir siekė $20,3 \pm 0,3$ °C, o aukščiausia vidutinė temperatūra buvo nustatyta Rungos g. 2, Elektrėnai esančiame name ir siekė $22,8 \pm 0,3$ °C. Matavimo laikotarpiu vertinant bendrai visus tiriamuosius pastatus patalpų vidutinė oro temperatūra buvo $21,57 \pm 0,3$ °C (mediana – 21,6 °C). Tai atitinka higienos normoje 42:2009 reglamentuojamą temperatūrą šaltuoju metų laiku yra 18-22 °C.

1 paveiksle yra atvaizduoti visų pastatų temperatūros vidurkių lygiai su standartiniais nuokrypiais. Atsižvelgiant į 5 ir 95 procentilių reikšmes, didžiausi svyravimai nuo vidurkio buvo užfiksuoti M.K. Čiurlionio g. 112, Druskininkai pastate, kur atitinkamai 5 procentilio vertė 21,0 °C, o 95 procentilio – 23,2 °C, šiam temperatūros lygio kitimui didžiausią įtaką galėjo turėti per didelis vidaus patalpų temperatūros lygio palaikymas/reguliavimas ir dėl to įtakotas patalpų vėdinimas atidarant langus.

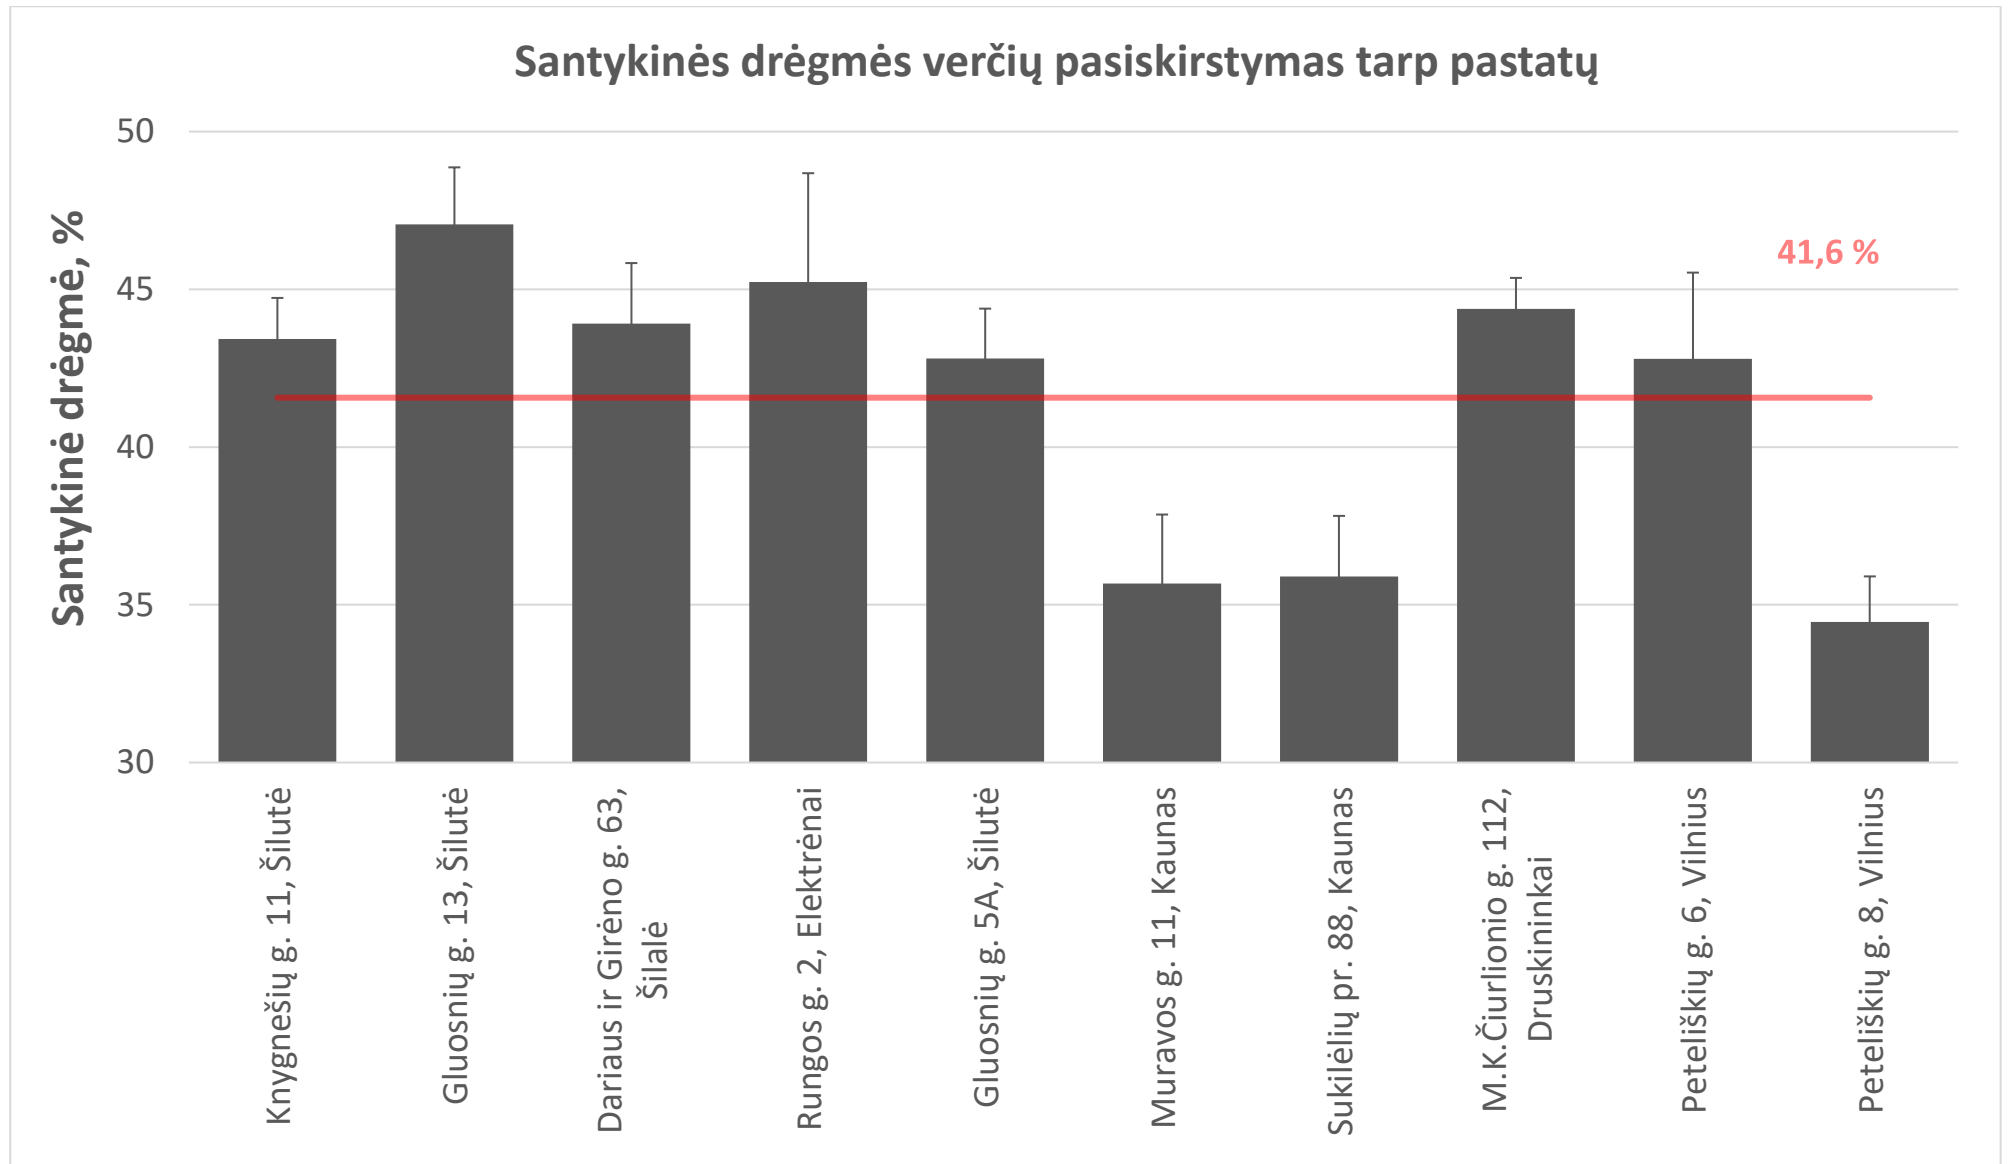
Paveikslas 2. Santykinės drėgmės verčių vidurkių su standartiniais nuokrypiais pasiskirstymas tarp pastatų. Raudona linija pažymi vidutinę santykinės drėgmės vertę tarp visų stebėtų pastatų.

Santykinė drėgmė. Vertinant santykinės drėgmės lygius, žemiausias užfiksuotas santykinės drėgmės vidurkis buvo Peteliškių g. 8, Vilnius esančiame name ir siekė $34,5 \pm 1,4$ %, o aukščiausia vidutinė santykinės drėgmės vertė buvo nustatyta Gluosnių g. 13, Šilutė esančiame pastate ir siekė $47,1 \pm 1,8$ %. Matavimo laikotarpiu vertinant bendrai visus tiriamuosius pastatus patalpų vidutinė santykinės drėgmės vertė buvo $41,6 \pm 1,9$ % (mediana – 41,6 %). Šaltuoju metų laikotarpiu santykinis drėgmės kiekis gyvenamosiose patalpose turėtų svyruoti 35-60 % ribose (pagal HN 42:2009).

Kai patalpų oras yra per sausas (<30 %) gyventojai susiduria su sveikatos problemomis: jaučiamas gerklės, akių dirginimas (rimta problema žmonėms, nešiojantiems kontaktinius lęšius), veido, rankų odos džiūvimas (pažeidžiamas odos apsauginis sluoksnis, ji gali pradėti skilinėti). Dėl sauso oro išsausėja kvėpavimo takų gleivinė, todėl gali susilpnėti imunitetas peršalimo ir kitoms ligoms. Paprasčiausia priemonė siekiant padidinti drėgmės kiekį patalpose yra oro drėkintuvų naudojimas, kitas buitinis būdas gali būti drėgnų skalbinių džiovinimas patalpose, tačiau tai reikia daryti su atsargumu (stebėti drėgmės lygius), kadangi šaltuoju periodu atnaujintuose pastatuose dėl per didelės drėgmės kiekio susidaro palankios sąlygos pelėsio atsiradimui. Matavimų metu nustatyta, jog 14,5 % santykinės drėgmės verčių (visos vertės žemiau ribos buvo užfiksuotos Peteliškių g. 8, Vilnius, Sukilėlių pr. 88 Kaunas bei Muravos g. 11, Kaunas) buvo žemiau santykinės drėgmės ribinės vertės (<35 %). Viršutinė 60 % riba viršyta nebuvo.

2 paveiksle yra atvaizduoti visų pastatų santykinės drėgmės vidurkių lygiai su standartiniais nuokrypiais. Atsižvelgiant į 5 ir 95 procentilių reikšmes, didžiausi svyravimai nuo vidurkio buvo užfiksuoti Rungos g. 2, Elektrėnai pastate, kur atitinkamai 5 procentilio vertės buvo 40,7 % (10,0 % mažesnė nei vidurkis), o 95 procentilio – 50,9 % (12,5 % didesnė nei vidurkis).

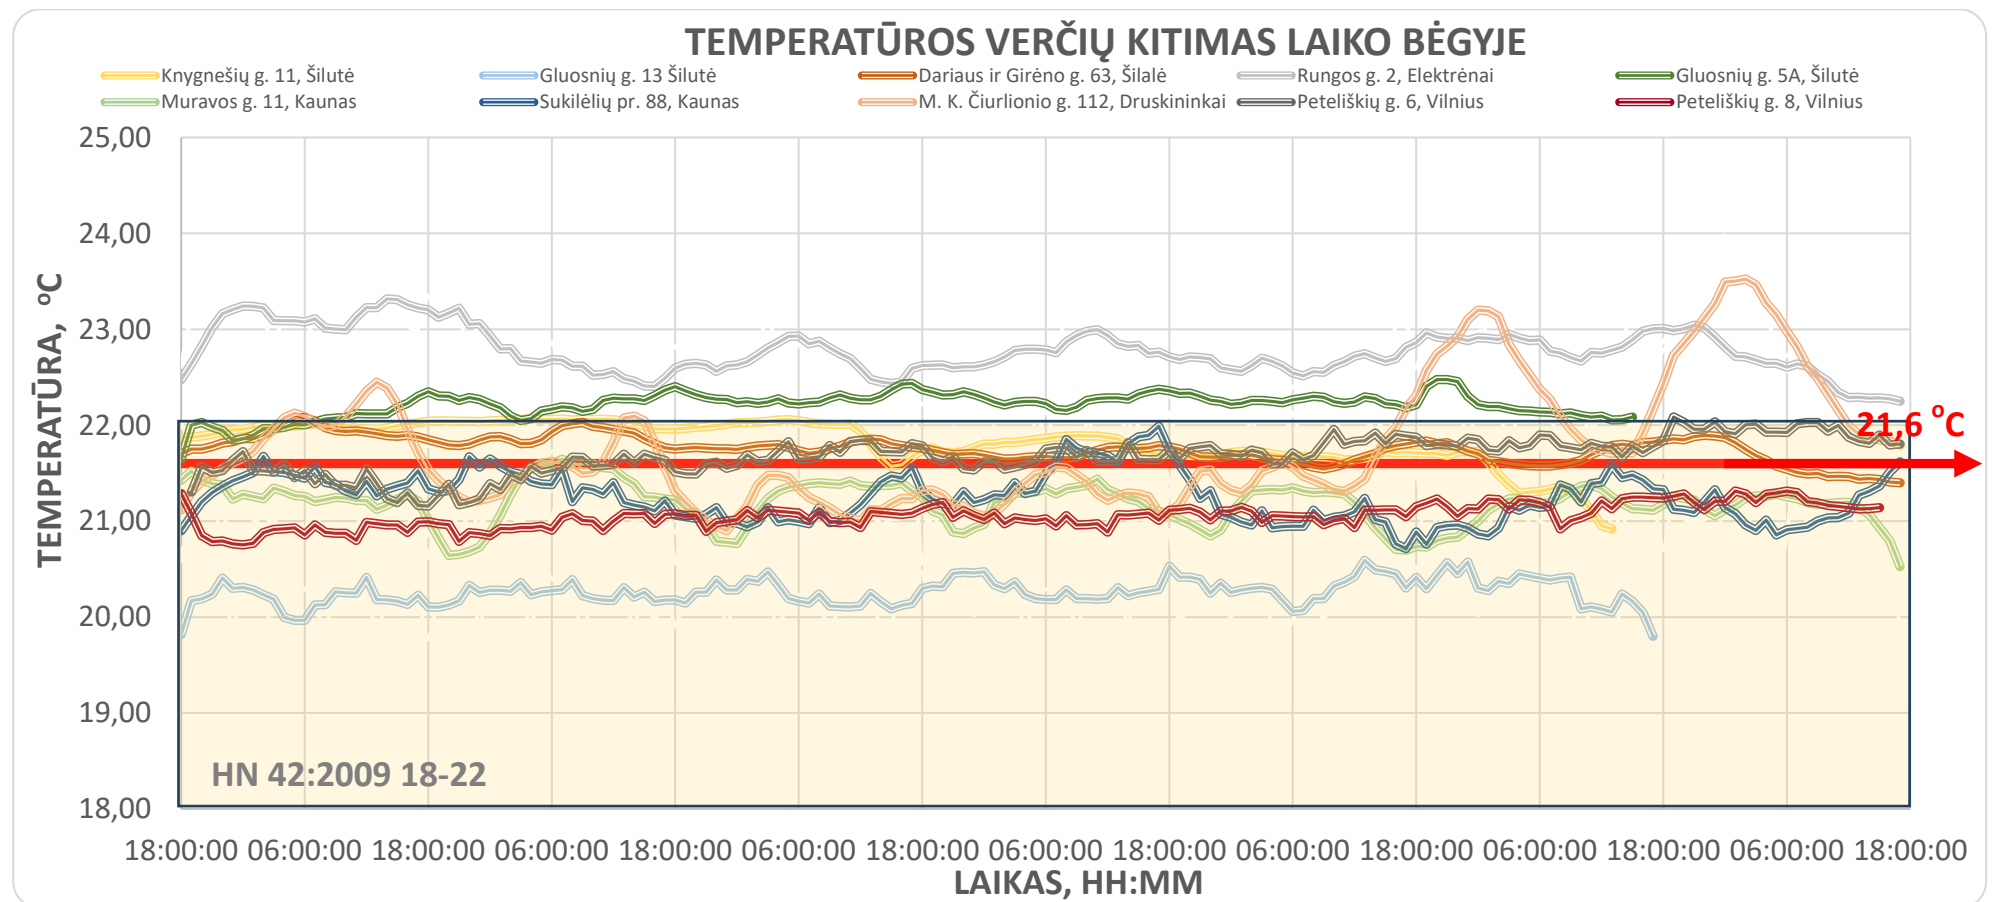
Paveikslas 4. Temperatūros lygių (vidutinės vertės) kitimas tirtuose pastatuose laiko bėgyje (7 paros).

Gelsva spalva pažymėtos gyvenamųjų patalpų mikroklimato parametro – temperatūros – ribinės vertės šaltuoju metų laikotarpiu (laikotarpis, kuriuo lauko oro vidutinė paros temperatūra yra žemesnė negu plus 10 °C) pagal HN 42:2009. Atsižvelgiant į tai, jog pagal higienos normą šildymo sezono ribinė temperatūros vertė turi būti tarp 18-22 °C, apie 73,5 % temperatūros verčių (pastato vidurkio verčių) pateko į numatytą diapazoną. Temperatūra žemesnė nei numatyta ribinė vertė (<18 °C) nebuvo užfiksuota nei viename iš tirtų daugiabučių, o viršutinę 22 °C ribą viršijo 26,5 % verčių. Akivaizdus temperatūros viršijimas buvo matomas Rungos g. 2, Elektrėnai ir Gluosnių g. 5A, Šilutė daugiabučiuose pastatuose, tam įtakos galėjo turėti per didelis vidaus patalpų temperatūros lygio palaikymas/reguliavimas ar lauko temperatūros padidėjimas matavimo laikotarpio metu (atitinkamai 2024 gruodžio mėn. bei 2025 sausio mėn.).

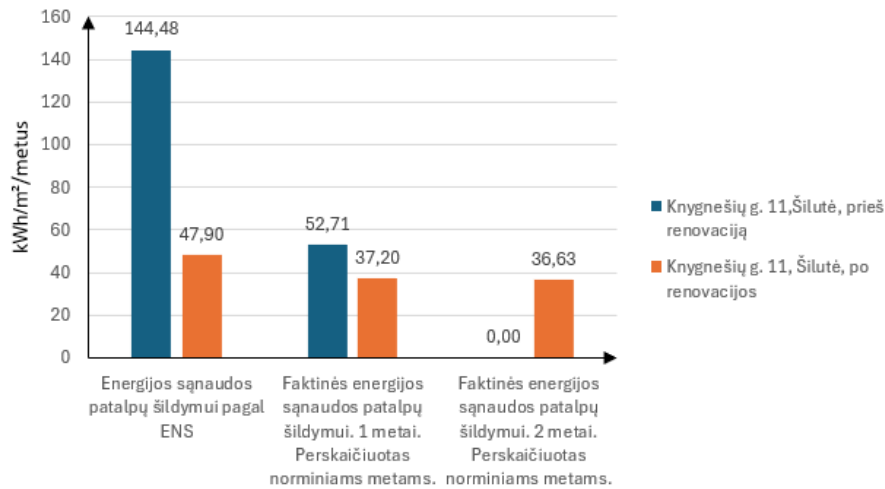
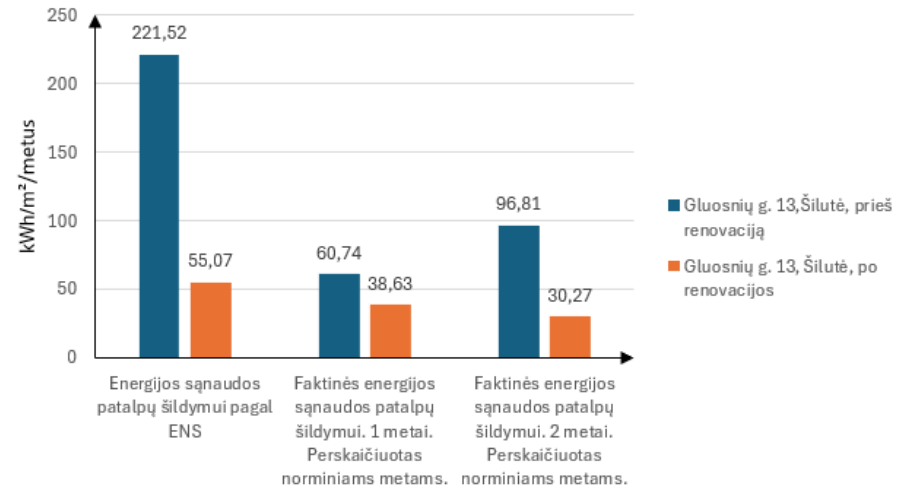
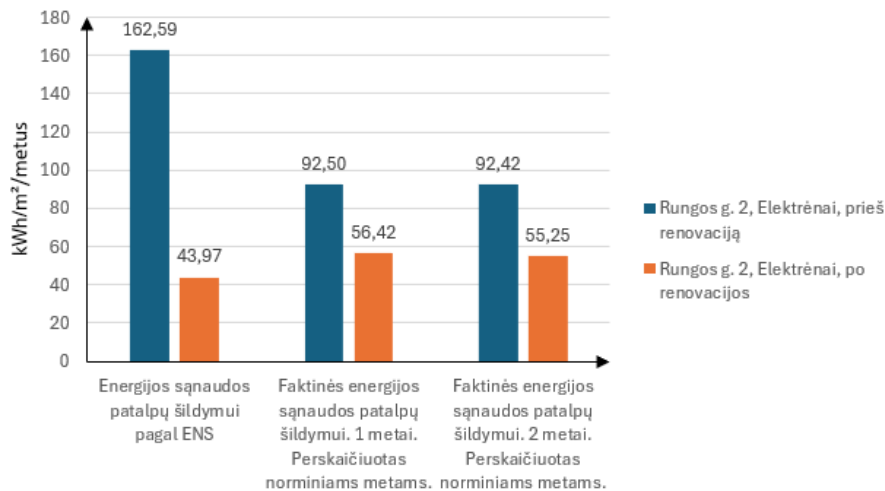
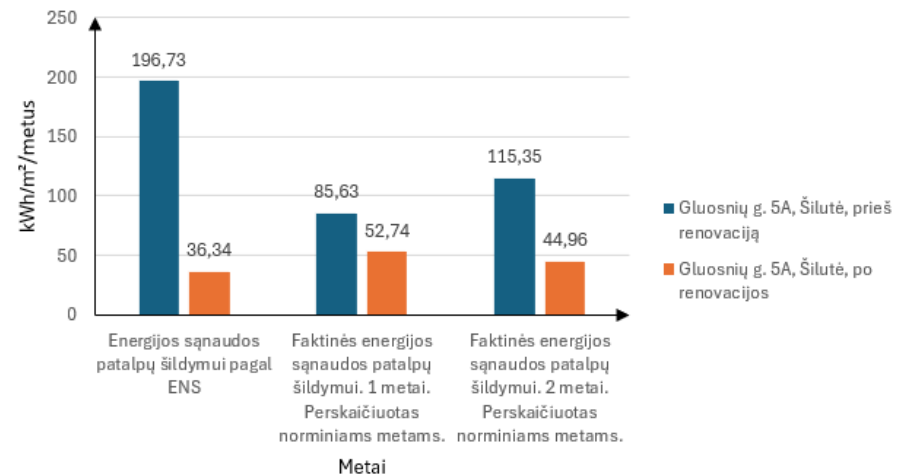
Paveikslas 10. Faktinių bei teorinių šildymo sąnaudų palyginimas prieš modernizaciją bei po modernizacijos

Žemiau paveiksluose 10-12 pateikiamas vaizdinis faktinių bei teorinių šildymo sąnaudų palyginimas prieš renovaciją su sąnaudomis po modernizacijos.
