ATNAUJINTŲ (MODERNIZUOTŲ) DAUGIABUČIŲ  
NAMŲ ENERGINIO AUDITO IR ĮGYVENDINTŲ  
PRIEMONIŲ EKSPERTIZĖS PASLAUGOS

**BENDROJI ATASKAITA**

**VŠĮ BŪSTO ENERGIJOS TAUPYMO AGENTŪRA**

**UAB PROJEKTŲ RENGIMO CENTRAS**

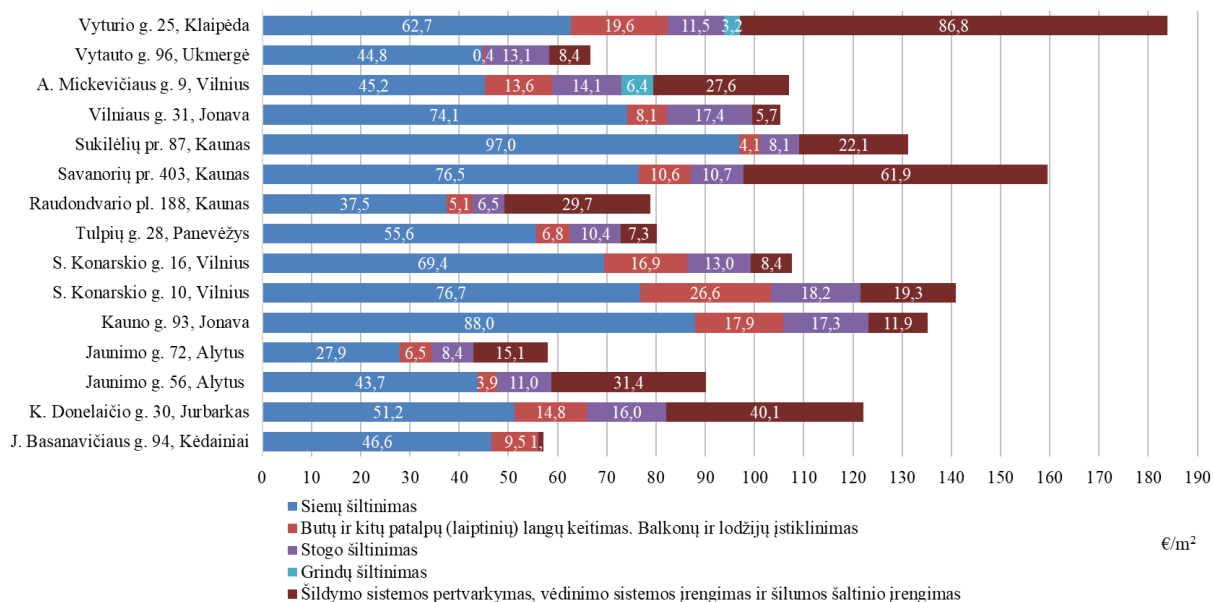
**3 pav.** Atskirai kiekvieno 15 daugiabučių energijos taupymo priemonių investicijų santykinis (EUR/m<sup>2</sup>) pasiskirstymas

Aukščiau esančiame paveiksle galima matyti tam tikrų energijos taupymo priemonių grupių santykinę investicijų, tenkančių pastato šildomam plotui, pasiskirstymą. Šioje analizėje nevertinamos išlaidos ne energijos taupymo priemonėms ir techninio darbo projekto parengimui. Sienu šiltinimas sudaro didžiausią investicijų poreikį, jis siekia nuo 34 % iki net 82 % visų modernizavimo projekto investicijų. Antras pagal investicijų poreikį yra šildymo sistemos pertvarkymas ir vėdinimo sistemos įrengimas. Ši priemonė apjungia kelias su šilumos šaltinio ir šildymo sistema susijusias priemones. Jos santykinės išlaidos labai svyruoja priklausomai nuo atliktų darbo apimčių. Daugiausiai šioms priemonėms, t. y. beveik 50 % visų investicijų, buvo skirta Vyturio g. 25 atveju Klaipėdoje. Butų ir kitų patalpų langų keitimas, lauko durų įrengimas ir balkonų ir lodžių įstiklinimas yra apjungti į vieną bendrą priemonę ir dalinasi trečią-ketvirtą vietą su stogo šiltinimo priemone.

Šiek tiek apibendrintas atskirų priemonių investicijų pasiskirstymas detaliau pateikiamas 3 paveiksle.

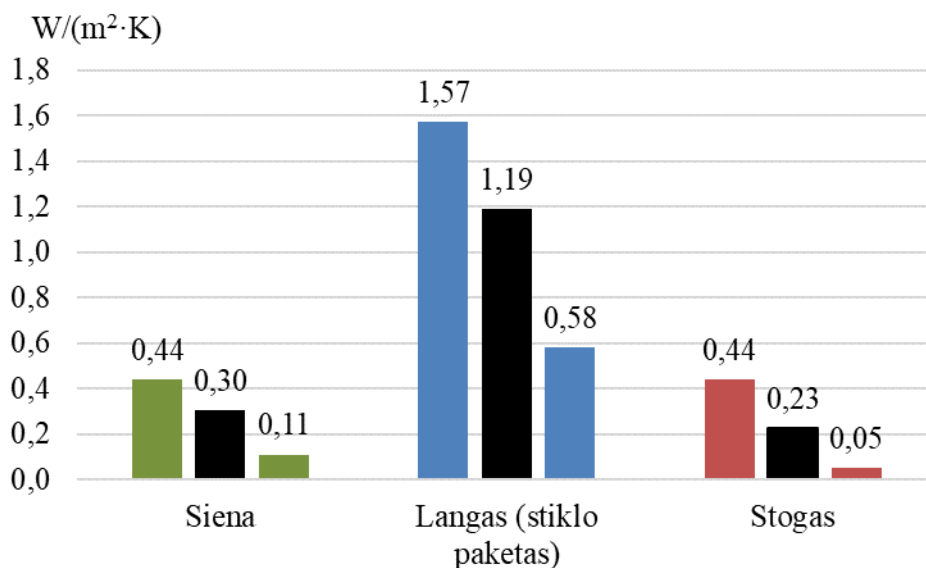
5 pav. Visų 15 daugiabučių išmatuotų šilumos perdavimo koeficientų reikšmių mažiausios, didžiausios ir vidutinės reikšmės

4 pav. pateikti viso laikotarpio matavimų rezultatai atskirai kiekvienam daugiabučiui. 5 pav. pateikiamos jau apibendrintos mažiausios (žemiausias stulpelis), didžiausios (aukščiausias stulpelis) ir vidutinės faktinių šilumos perdavimo koeficientų reikšmės.

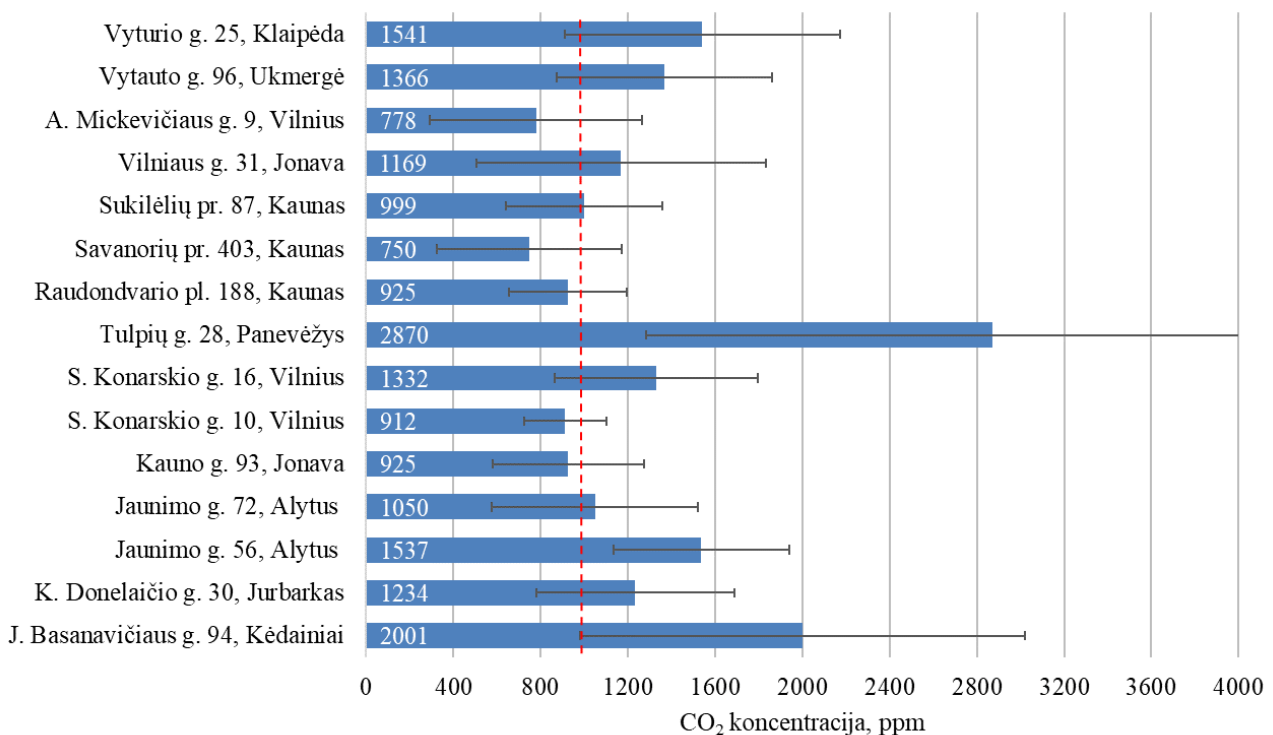
10 pav. 15 daugiabučių CO<sub>2</sub> vidutinė koncentracija ir jos kitimas per analizuotą laikotarpį

10 pav. vaizduojamas CO<sub>2</sub> koncentracijos kitimas vertinamuoju laikotarpiu, o 11 pav. – šių duomenų histograma (atskirų reikšmių intervalo pasikartojimas per visą analizuotą laikotarpį). Vertikali juoda linija, kuri yra ties 1000 ppm, nurodo norminę CO<sub>2</sub> koncentracijos ribą. Ją peržengus į dešinę (didesnę) pusę, patalpose neužtikrinamas reikiamas švaraus oro kiekis.

Siekiant įvertinti oro kokybę, patalpose buvo matuojamas CO<sub>2</sub> koncentracijos lygis ir gauti rezultatai palyginti su minimaliais reikalavimais viešosios paskirties pastatams. CO<sub>2</sub> koncentracija buvo fiksuota kiekviename name, tačiau tik viename bute. Sukauptų duomenų analizė pateikiama žemiau esančiame paveiksle.

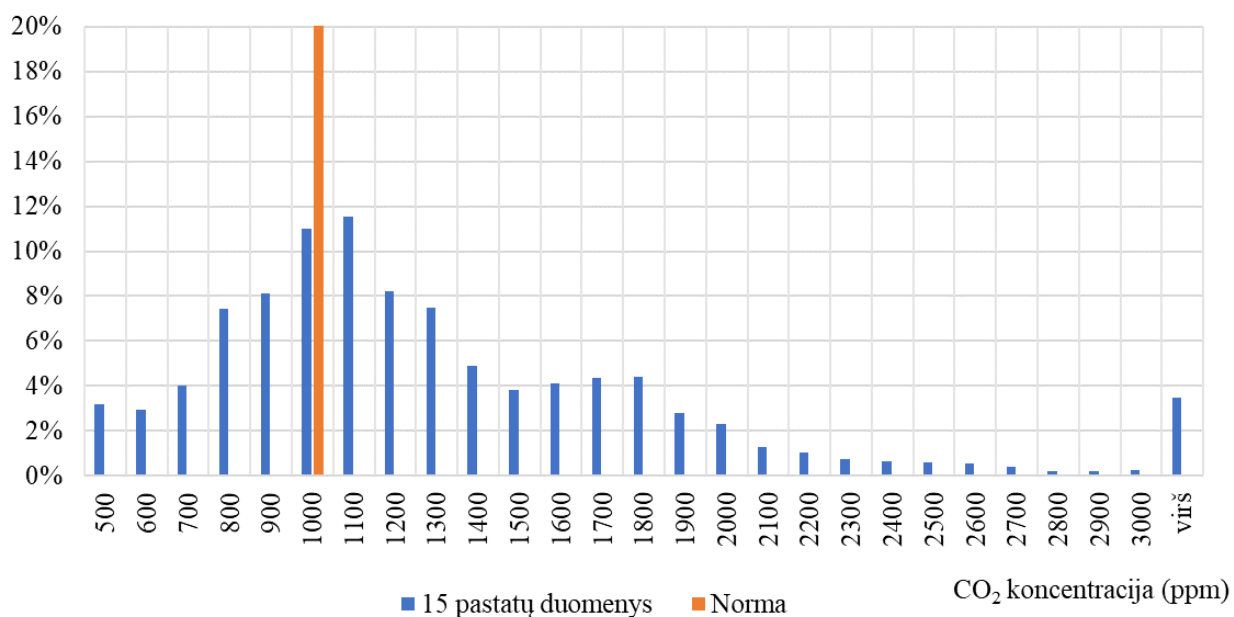
**11 pav.** Visų pastatų CO<sub>2</sub> koncentracijos duomenų analizės apibendrinta histograma

Statistinė CO<sub>2</sub> koncentracijos analizė rodo, kad vidutinė reikšmė matavimo metu buvo 1293 ppm, ji viršijo 1000 ppm ribą. Net 63 % matavimo laiko CO<sub>2</sub> koncentracija viršijo 1000 ppm ribą, tai rodo ypač prastą patalpų vėdinimą. Galima teigti, kad visuomet, kai gyventojai buvo patalpoje, ir net tuo metu, kai patalpa buvo tuščia, CO<sub>2</sub> koncentracija viršijo norminę ribą. Santykinai geresni rezultatai stebimi A. Mickevičiaus g. 9, Savanorių pr. 403 atvejais. Tai sietina su mechaninės vėdinimo sistemos buvimu ir bent daliniu jos veikimu. Ypač prasta padėtis matavimo metu buvo Tulpių g. 28 atveju, čia CO<sub>2</sub> koncentracija buvo artima pavojaus sveikatai ribose. Gana keista, kad kituose daugiabučiuose, kuriuose įrengtos vėdinimo sistemos, CO<sub>2</sub> koncentracijos reikšmės viršija normines reikšmes. Labai sudėtinga vertinti, ar tik viename bute išmatuotas reikšmės galima priskirti visam pastatui, nes daugelis įrengtų mechaninių vėdinimo sistemų gali būti reguliuojamos individualiai, tačiau išmatuotos patalpų mikroklimato reikšmės tikrai rodo labai prastą vėdinimą. Kaip matyti iš matavimo duomenų, esamų ištraukimo kanalų išvalymas visiškai padėties negerina.
